TERMO DE INTERDIÇÃO nº 350508111017 - 01

RELATÓRIO TÉCNICO DE EMBARGO Nº 350508-111017-01

Objeto: Condições de segurança da barragem de rejeitos Casa de Pedra

Empresa: CSN Mineração S.A.

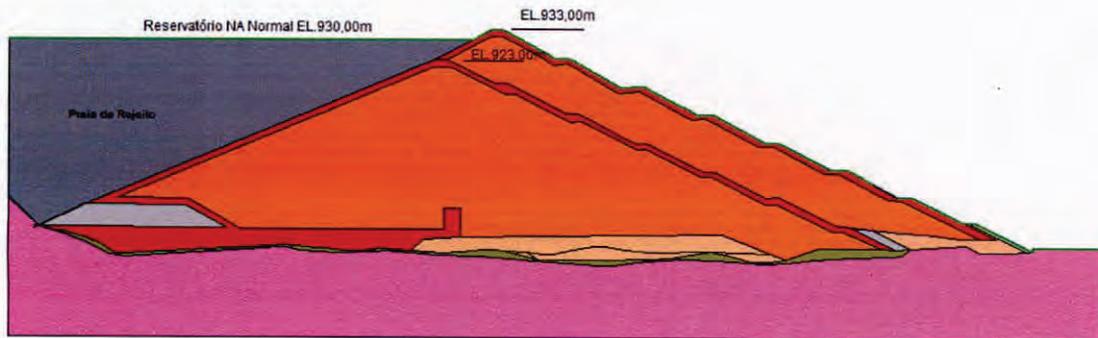
Figura 01: Seção típica do maciço principal da barragem Casa de Pedra até a elevação 933,00m.

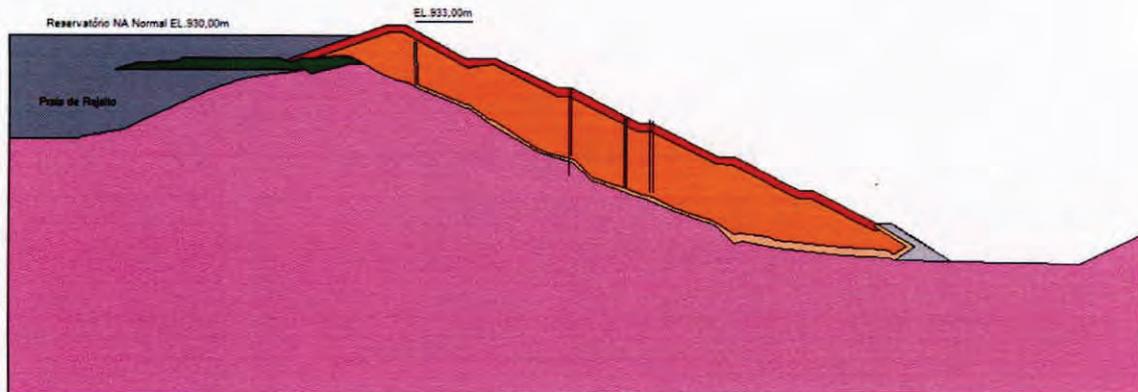
Figura 02: Seção típica do dique de sela da barragem Casa de Pedra até a elevação 933,00m.

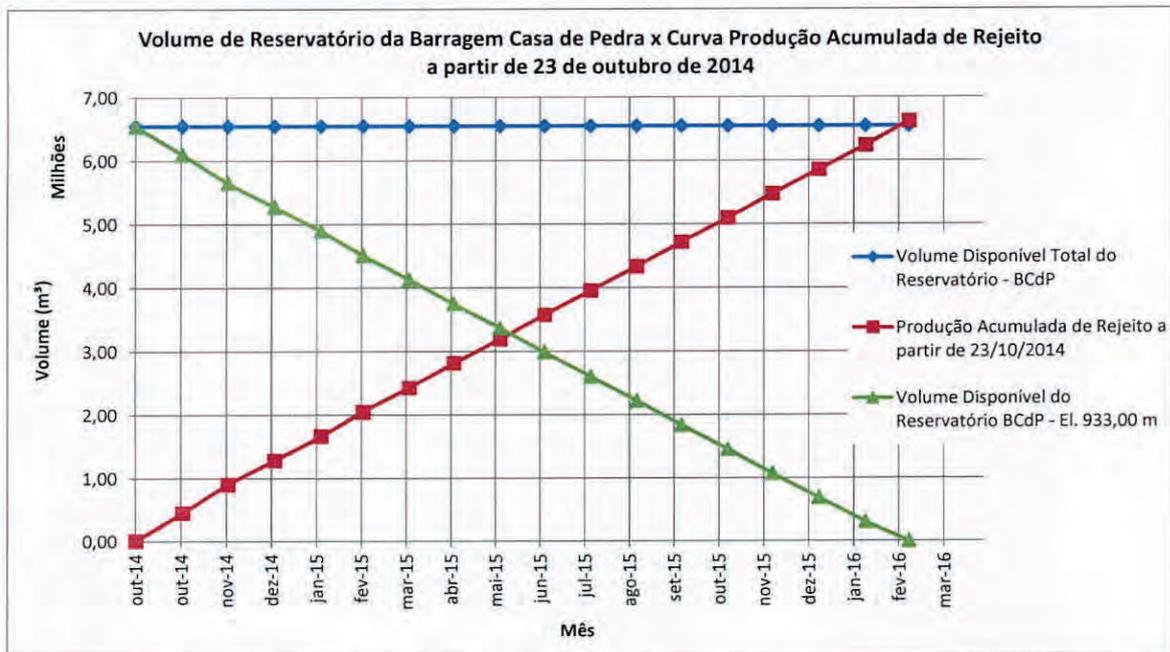
A barragem de rejeitos Casa de Pedra (BCP) tinha capacidade, segundo o Plano de Operação do Complexo de Barragens Casa de Pedra, datado de dezembro de 2014, para armazenar no período de outubro de 2014 até março de 2016 um volume de 6.550.000 m³ (fls. 24/122), quando iria atingir a El. 930,00m, conforme figura 3.

Figura 03: Curva volume de reservatório da barragem Casa de Pedra x Curva de produção acumulada de rejeito de 23 de outubro de 2014 até março de 2016.

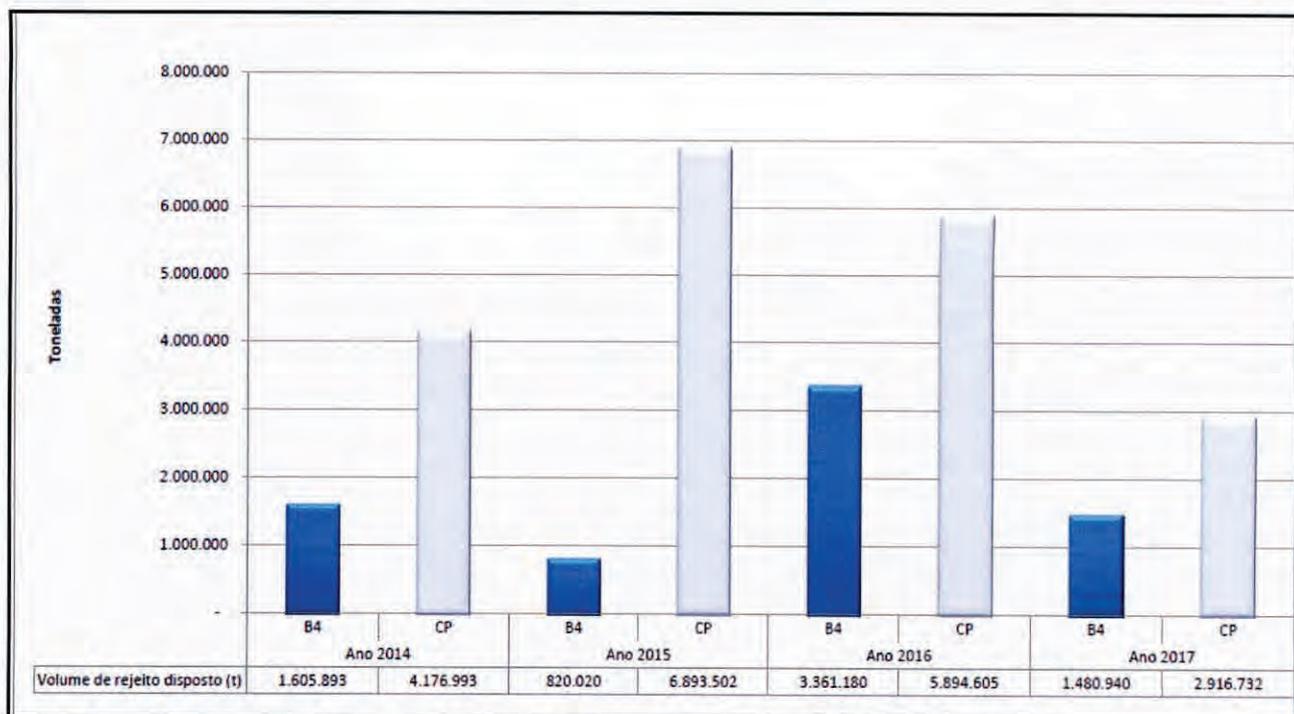
Somente no ano de 2015 foram lançados 6.893.502 T, mais 5.894.605 T em 2016, além de 2.916.732 T até agosto de 2017 nas barragens Casa de Pedra e B4, conforme planilha apresentada pela CSN, figura 4.

Figura 4: Disposição de rejeito nas barragens Casa de Pedra e B4 durante os anos de 2014 a 08/2017.

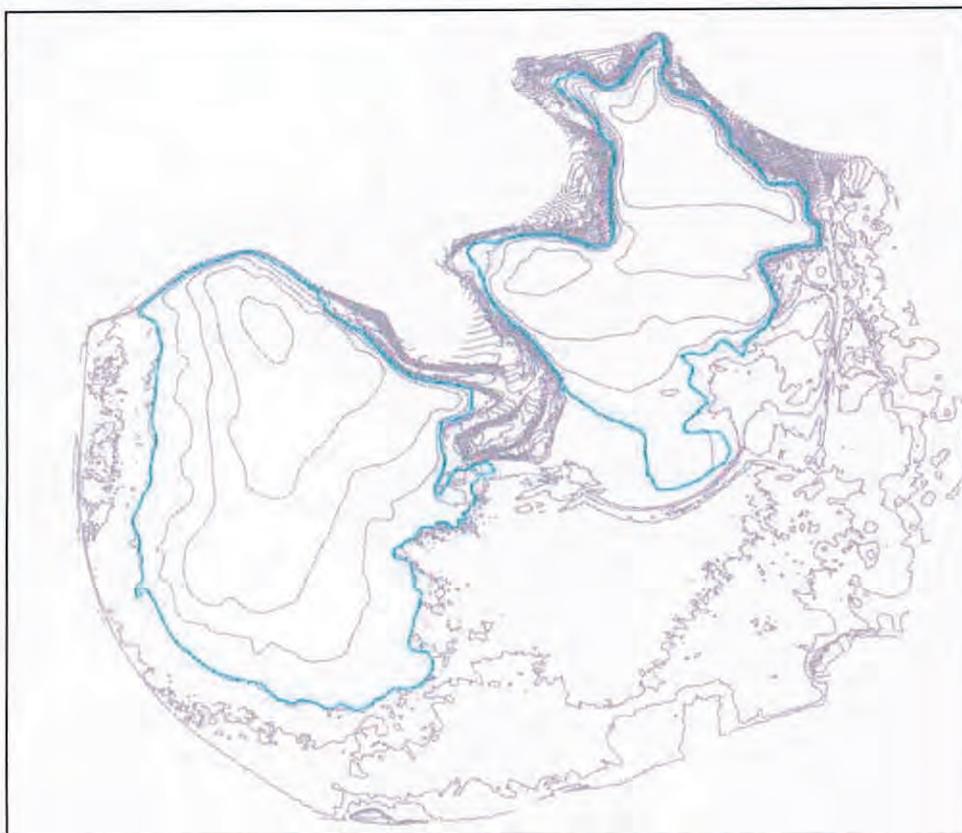
A Auditoria Fiscal do Trabalho requisitou à empresa, por meio da NAD Nº 350508-260917-01, item 15, relatório de monitoramento da largura da praia de rejeitos e da borda livre junto à crista da BCP. Contudo, em 03/10/2017, a empresa apresentou arquivos digitalizados de levantamentos batimétricos da BCP de 06/01/2017 a 18/09/2017, este último conforme figura 5.

Não foram apresentados pela CSN números que informassem com clareza quais os dados de largura de praia e da borda livre da BCP no corrente ano.

Figura 5: Batimetria da barragem de rejeitos Casa de Pedra de 18/09/2017.

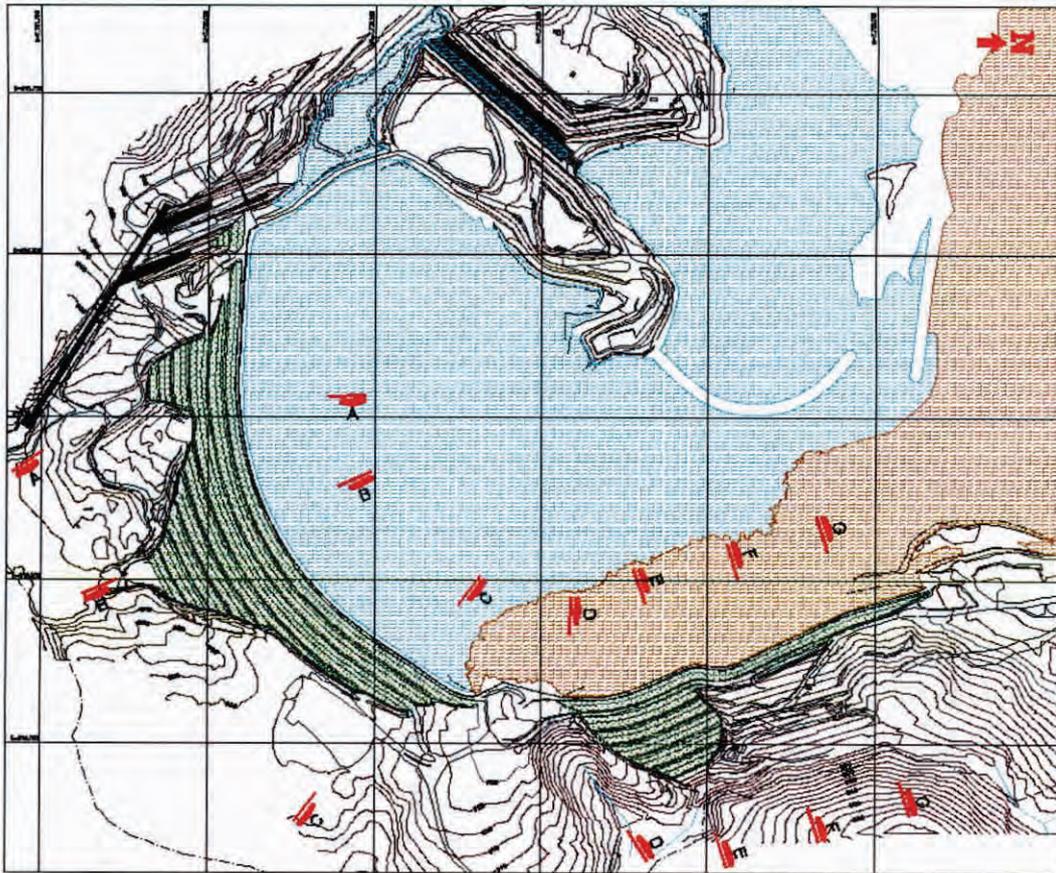
A análise de estabilidade sísmica da BCP elaborada em maio de 2016, pela empresa DAM Projetos de Engenharia, fls. 50/60, recomenda a manutenção de uma praia de rejeito mínima de 120 m na região das seções de corte D-D, F-F e G-G, junto ao dique de sela (fls. 50/60), vistas à direita na figura 6.

Figura 6: Levantamento altimétrico da barragem de rejeitos Casa de Pedra, El. 934,00m.

Esta praia de 120m recomendada em maio de 2016 foi considerada nos cálculos de estabilidade para a situação encontrada à época. Verifica-se então que não existe por parte da CSN um controle sistemático e claro quanto à largura da praia e da borda livre da BCP.

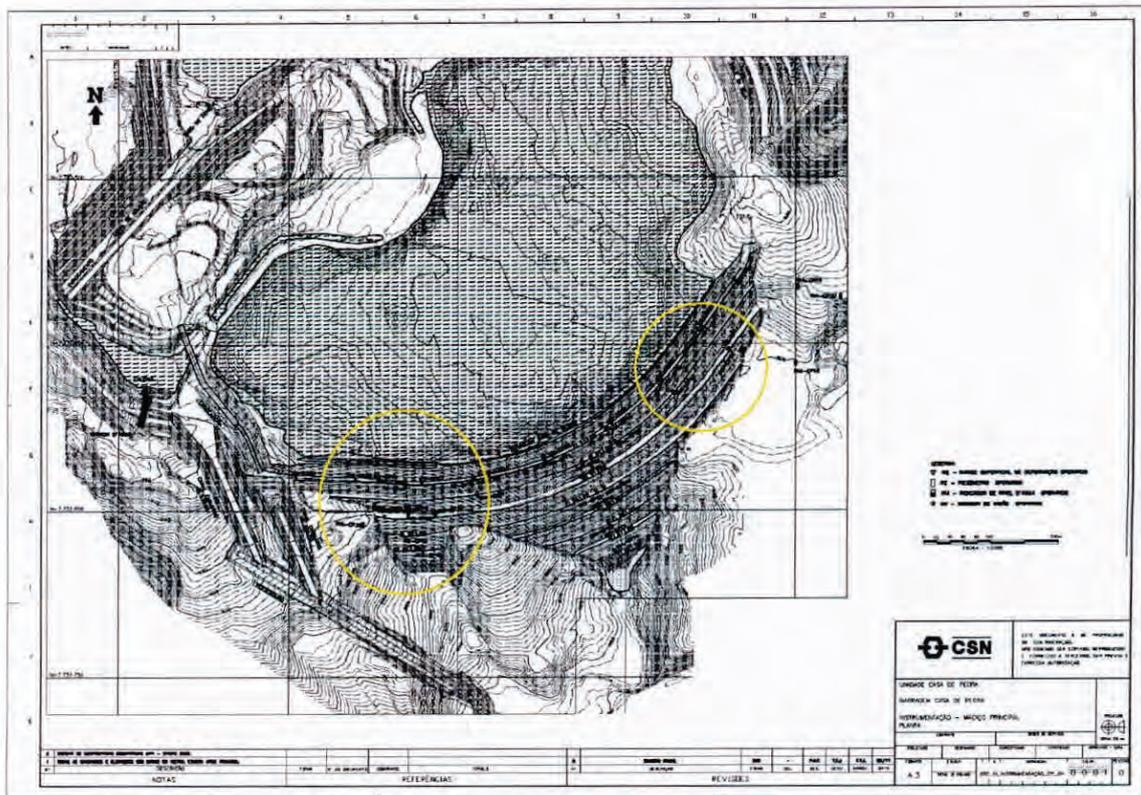
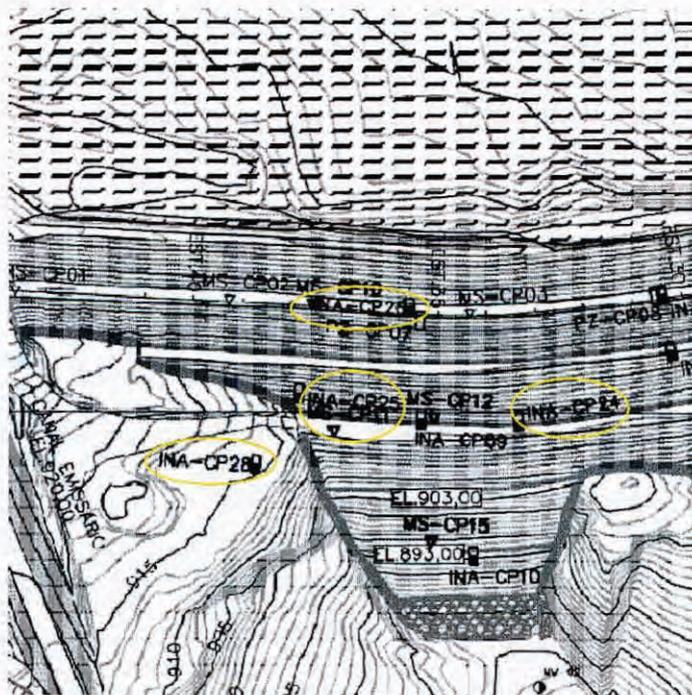
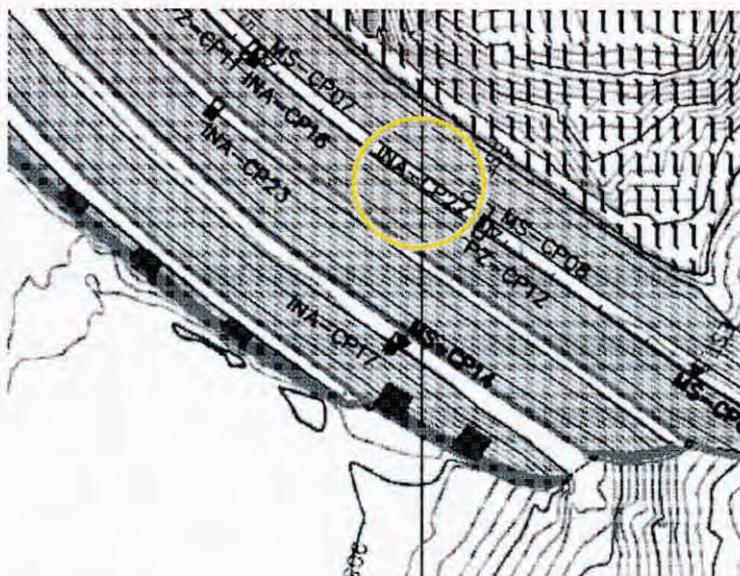
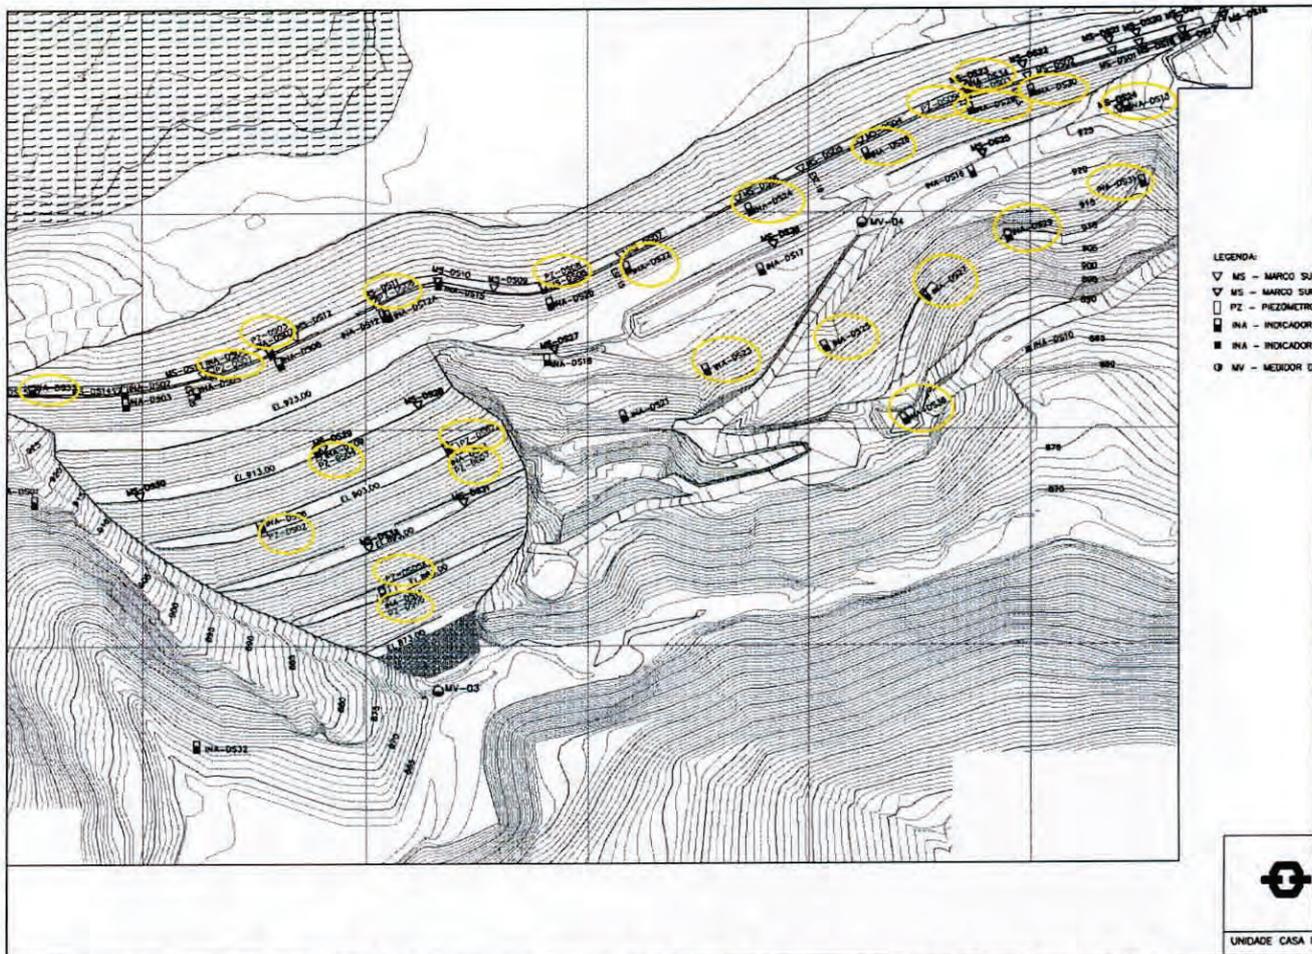
Nas figuras 7, 8, 9 e 10 é apontada a localização dos INA e dos PZ instalados no maciço principal e no dique de sela da barragem Casa de Pedra e que não tiveram os relatórios de monitoramento apresentados à Auditoria Fiscal do Trabalho.

Figura 7: Localização dos INA no maciço principal que não tiveram os relatórios de monitoramento apresentados à Auditoria Fiscal do Trabalho.

Figura 8: Localização dos INA no maciço principal que não tiveram os relatórios de monitoramento apresentados à Auditoria Fiscal do Trabalho.

Figura 9: Localização do INA CP 27 no maciço principal que não teve os relatórios de monitoramento apresentados à Auditoria Fiscal do Trabalho.

Figura 10: Localização dos INA e PZ instalados no dique de sela da barragem Casa de Pedra e que não tiveram os relatórios de monitoramento apresentados à Auditoria Fiscal do Trabalho.

Pode-se observar que a localização de grande parte dos INA e Piezômetros que não tiveram os relatórios de monitoramento apresentados à Auditoria Fiscal do Trabalho encontram-se no Dique de Sela, especialmente junto às ombreiras. Nestes locais ocorreram surgências de água que resultaram em obras emergenciais que estão sendo executadas. Deve-se salientar que o INA – DS10 instalado na ombreira esquerda do Dique de Sela apresentou medições acima do NÍVEL DE ALERTA, conforme se constata no Quadro 3 abaixo.

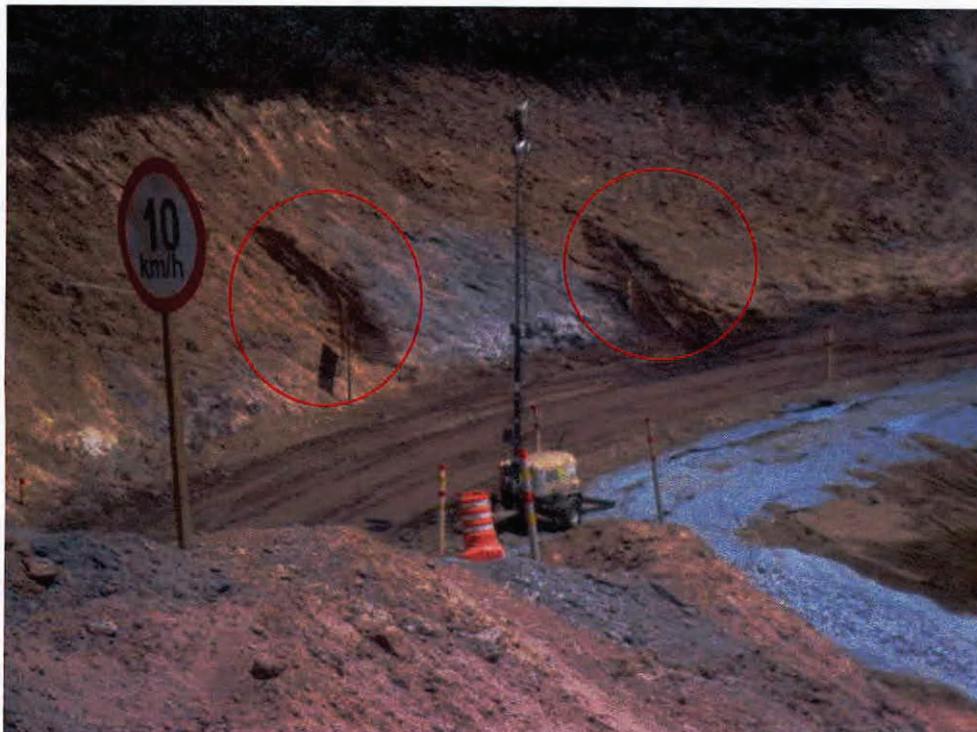
Figura 11: Vistas de drenos sub-horizontais profundos - DHP instalados no talude à jusante do dique de sela da BCP, ombreira esquerda, com a finalidade de aliviar poropressões causadas por excesso de água dentro da estrutura.

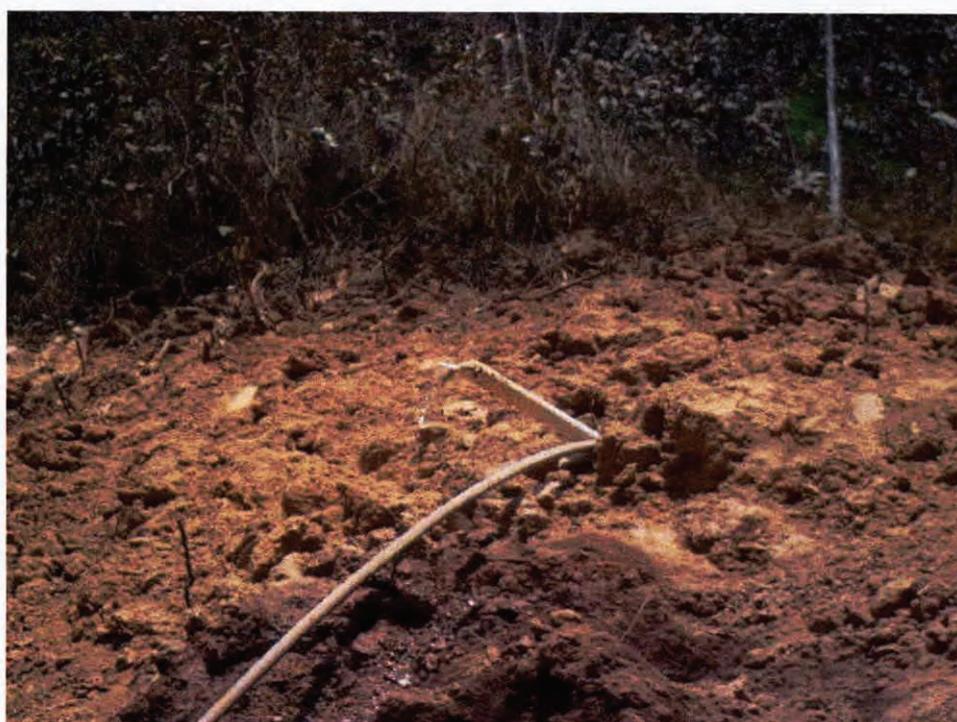
Figura 12: Detalhe de dreno sub-horizonta - DHP instalado no talude à jusante do dique de sela da BCP, ombreira esquerda, com finalidade de drenar as surgências de água.

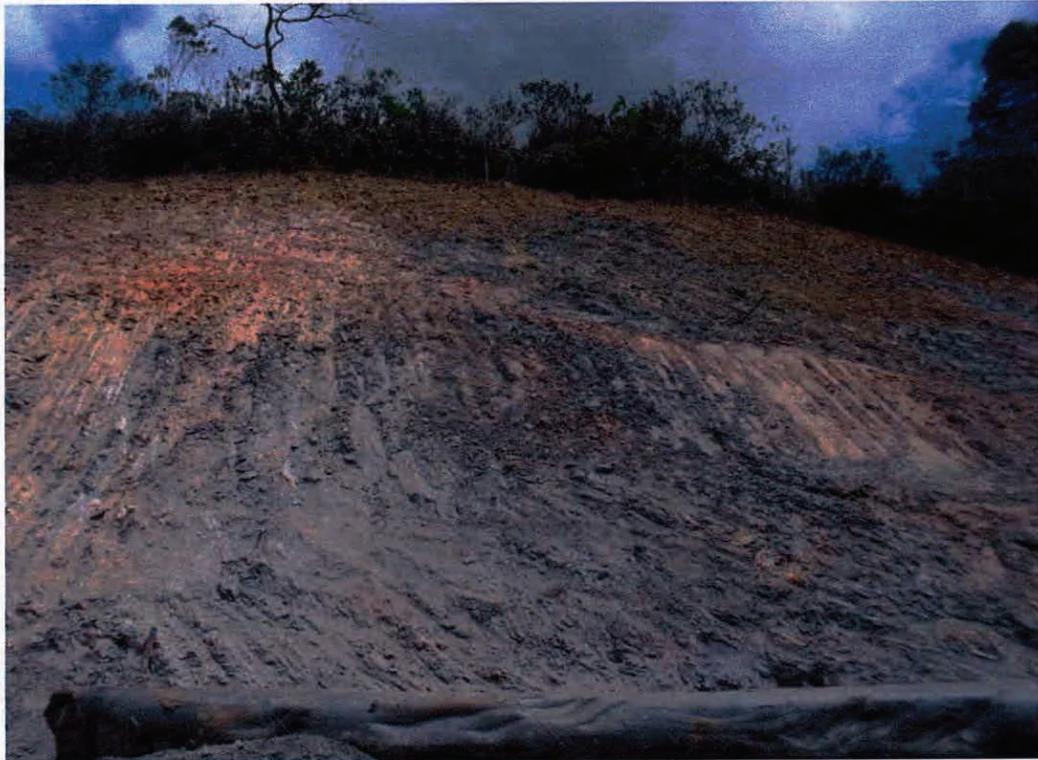
Figura 13: Detalhe do talude à jusante do dique de sela da BCP, ombreira esquerda, já preparado para receber bermas de reforço em solo compactado, no local foi instalado DHP e está sendo construído filtros invertidos com particulados, finos, médios e grossos (areia e brita) além de colocação de manta com a finalidade de conter o carreamento de particulados sólidos durante a percolação de água no maciço da barragem.

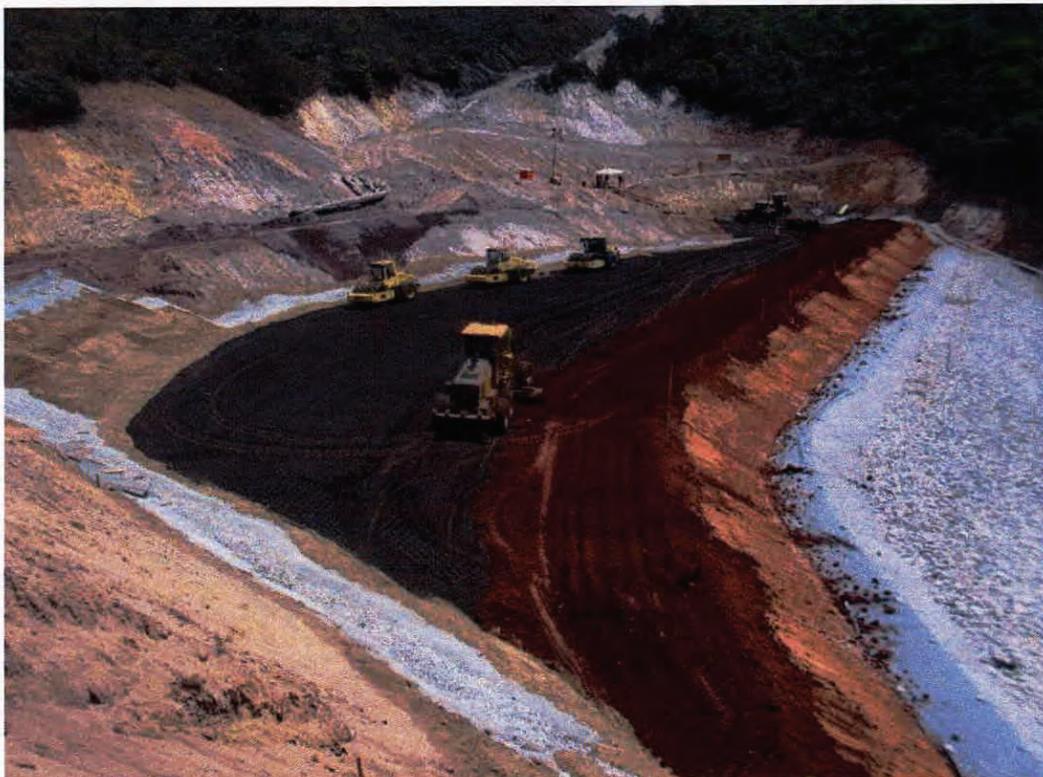
Figura 14: Visão geral da obra que está sendo executada junto ao talude do dique de sela da BCP, ombreira esquerda.

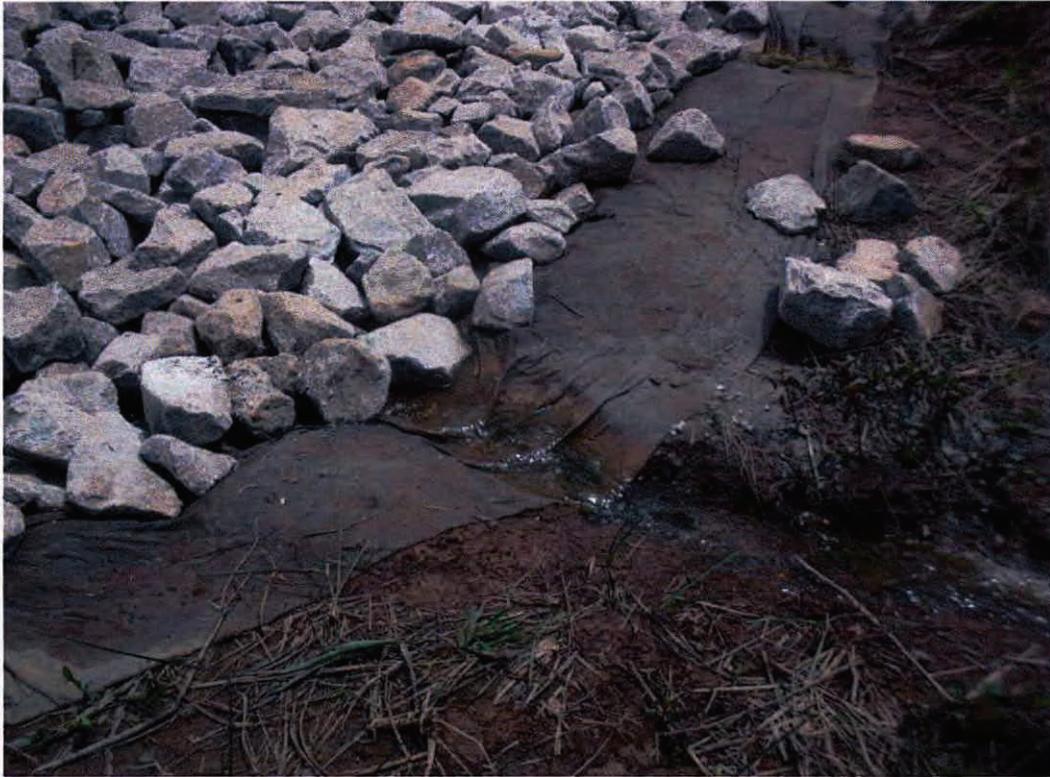
Figura 15: Detalhe da água que corre junto ao pé do talude de jusante do dique de sela da BCP, ombreira esquerda, após a implantação de dreno em pedras de mão e manta.

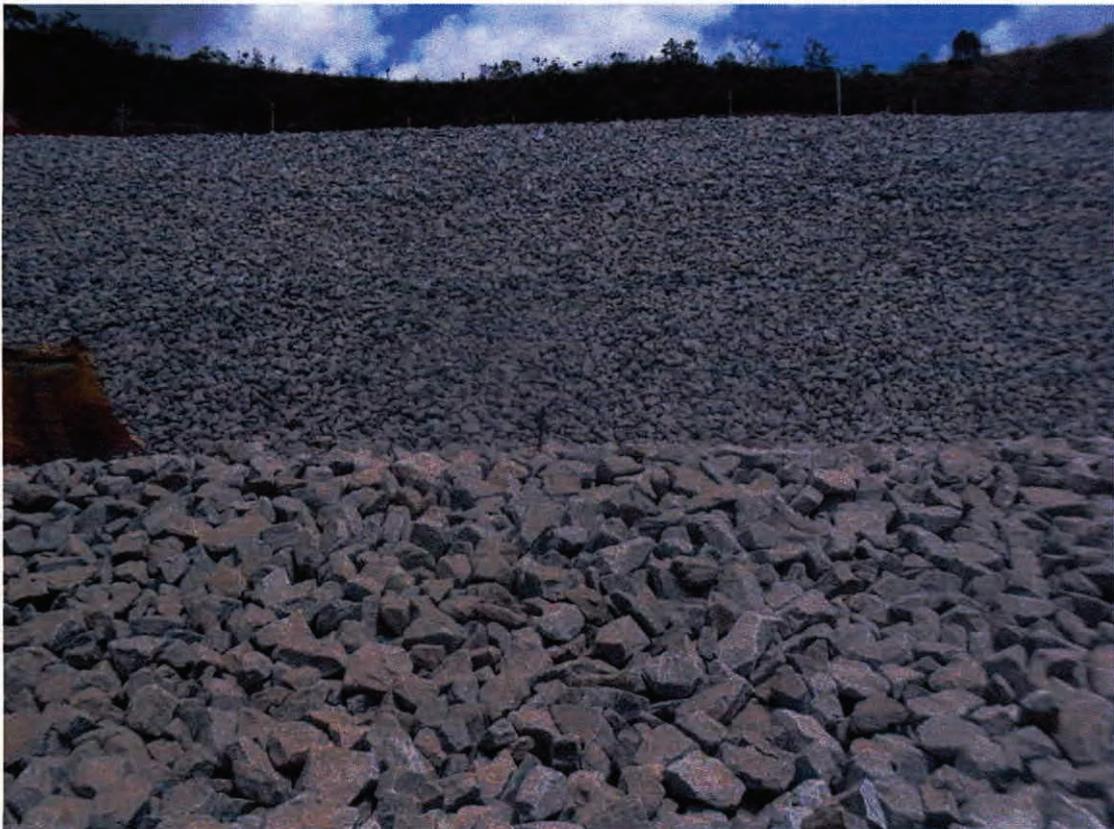
Figura 16: Visão geral da obra com implantação de DHP e filtro invertido executada junto ao pé do talude de jusante do dique de sela da BCP, ombreira esquerda, até o momento com aproximadamente 15m de altura.

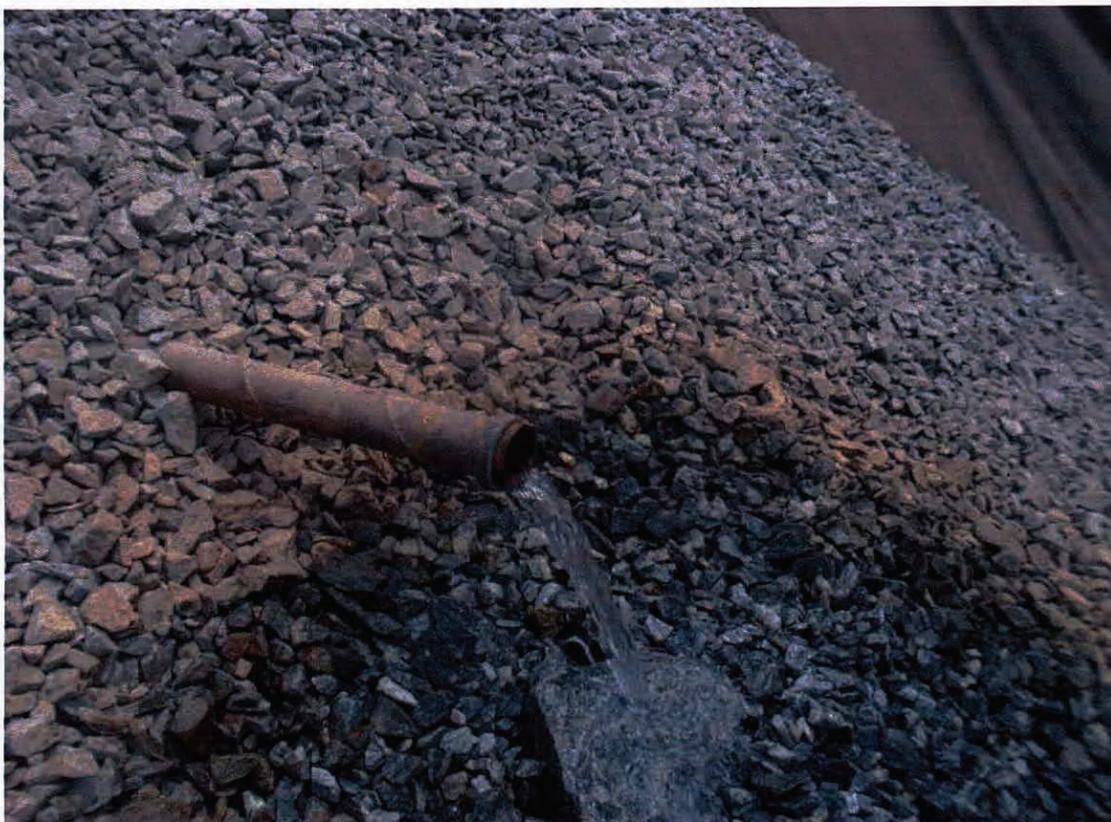
Figura 17: Vista de dreno – DHP instalado no talude a jusante do dique de sela da BCP, ombreira direita, com a finalidade de diminuir as poropressões no maciço do barramento causado por surgências de água.

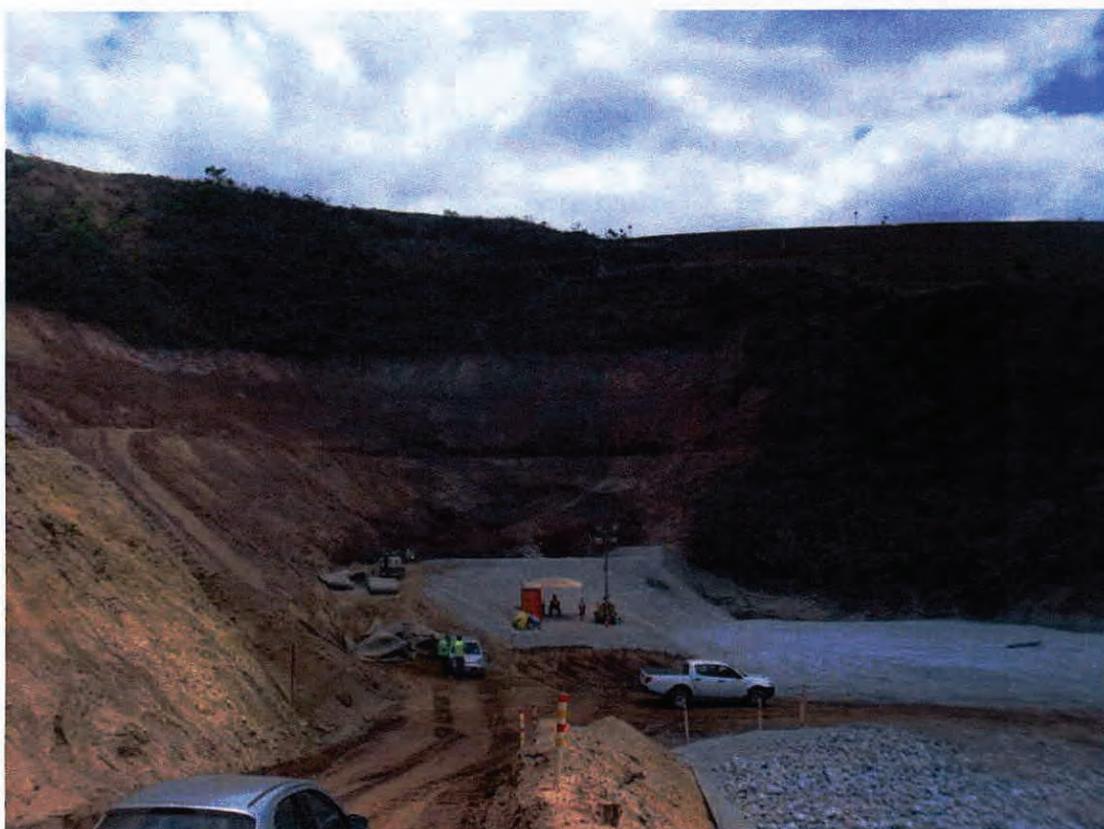
Figura 18: Visão geral da obra de drenagem que está sendo executada junto ao talude do dique de sela da BCP, ombreira direita. Pode-se observar ao fundo, no maciço do barramento, que o terreno está bastante úmido, caracterizando a farta ocorrência de surgências no talude.

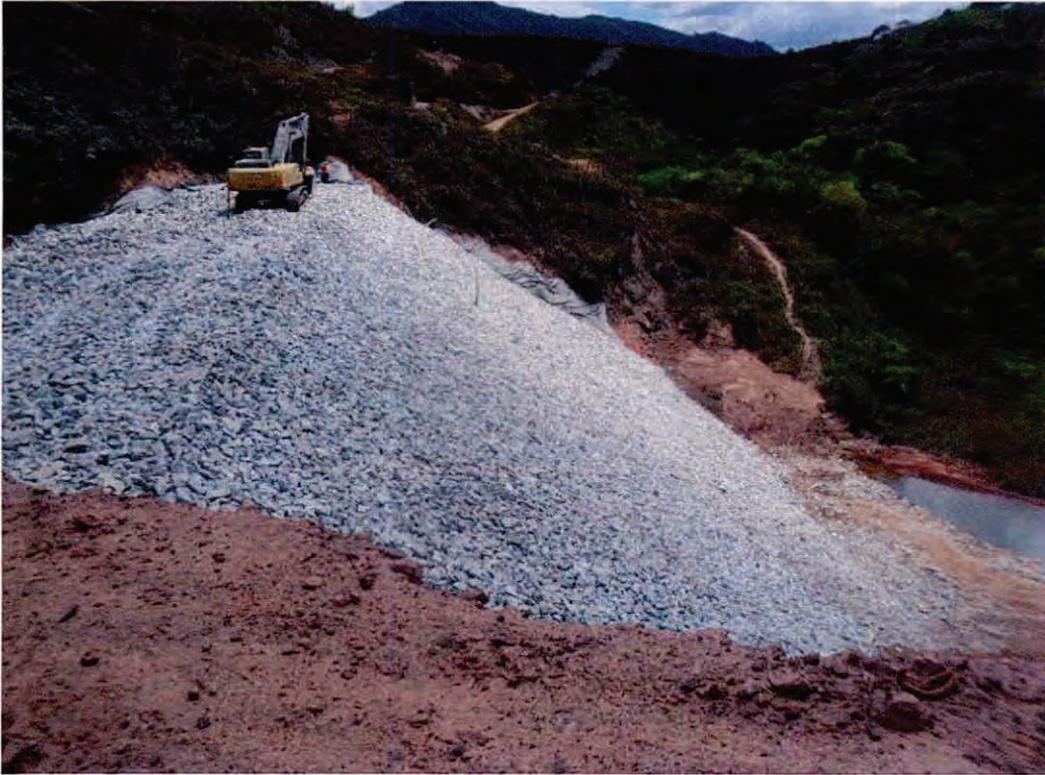
Figura 19: Visão geral da obra de drenagem junto ao pé do talude à jusante do dique de sela da BCP, ombreira direita. À direita, pequeno represamento de água utilizado para controle de vazão.

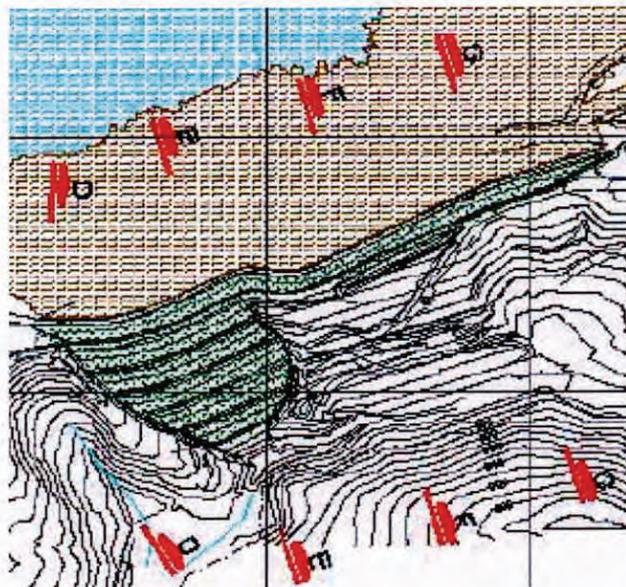
As análises de estabilidade para a condição de liquefação foram realizadas para as seções FF e GG ao longo do dique da sela, onde o maciço foi executado para montante, ficando apoiado sobre rejeito, de acordo com as figuras 20, 21 e 22.

Figura 20: Seções utilizadas para a análise da condição de liquefação do dique de sela da BCP.

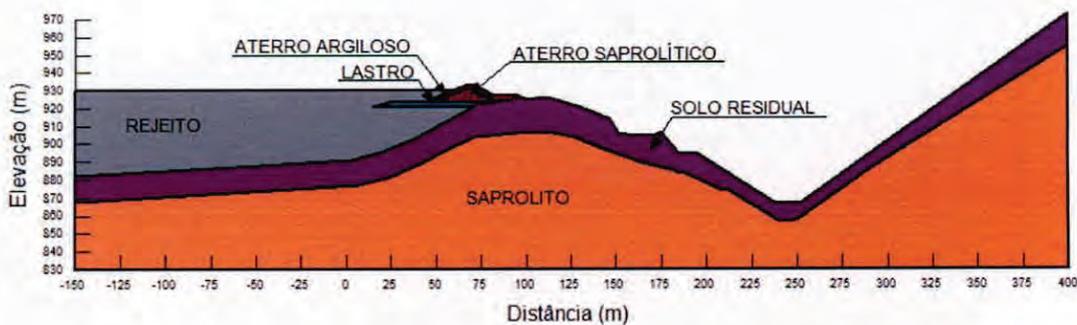
Figura 21: Barragem Casa de Pedra EL.934,00 – Seção FF

Verifica-se, portanto, que os valores obtidos para a liquefação nas seções FF e GG a montante do dique de sela da BCP estão muito próximos ao valor adotado.

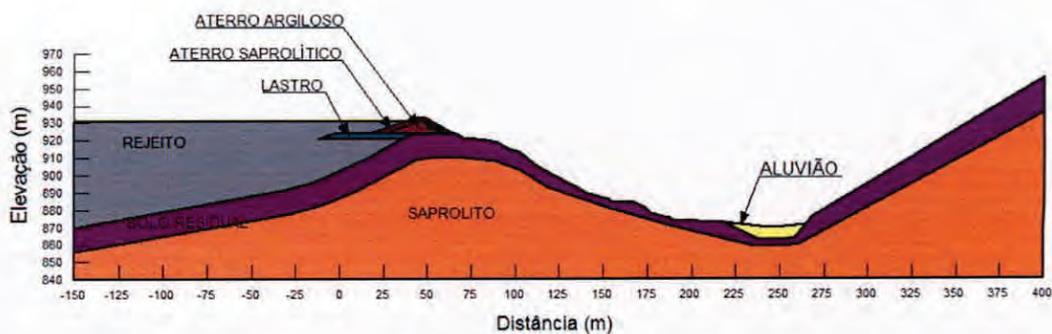
Figura 22: Barragem Casa de Pedra EL.934,00 – Seção GG
