**Relatório 60623236-ACM-DM-ZZ-RP-PM-0038-2020**

**Relatório relativo aos trabalhos de assessoria técnica às vistorias realizadas pela ANM – Agência Nacional de Mineração nas dependências da Mina Casa de Pedra (Processo Minerário 043.306/1956), nos meses de setembro e outubro de 2020.**

Nome do Projeto: **Assessoria técnica independente, especializada nas áreas de hidrologia, hidráulica, geotecnia e segurança de barragens, com transferência de conhecimentos e tecnologias, referentes a estruturas para contenção de rejeitos minerários.**

Cliente: ANM – Agência Nacional de Mineração

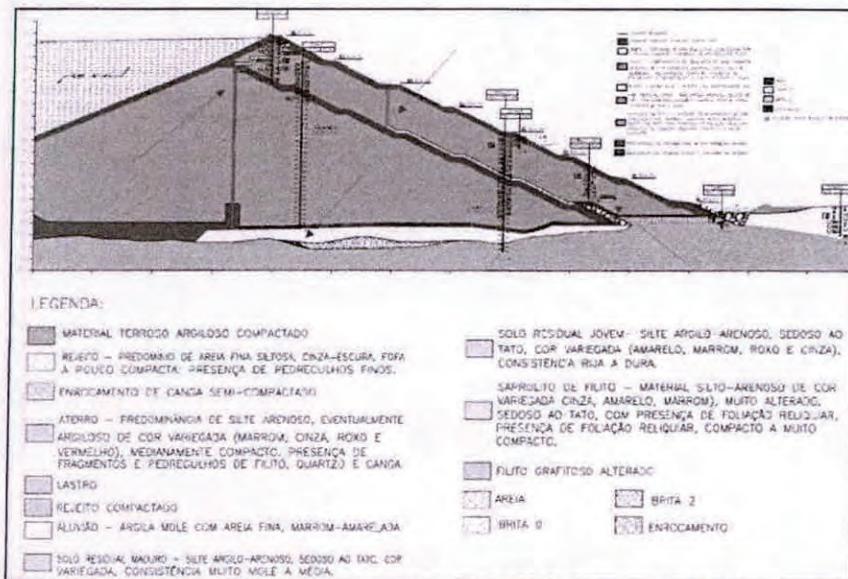
- Algumas seções apresentadas não estão validadas por sondagens, notadamente a posição do filtro vertical, a espessura do filtro horizontal e a espessura das camadas dos materiais presentes na fundação tanto para a estrutura do barramento principal (Figura 10, Figura 12 e Figura 13), como para o dique de sela;
- Não foram localizados documentos do projeto do *As Built* da segunda etapa de alteamento do maciço principal que validem a geometria interna do alteamento até El. 933 m, com descrição da posição do filtro, dos tapetes drenantes e do controle tecnológico realizado para o aterro (Figura 10);

Figura 10 – Seção geológico-geotécnica DD, barragem Casa de Pedra, com detalhes para posição do filtro inferida e ausência de sondagens de confirmação.

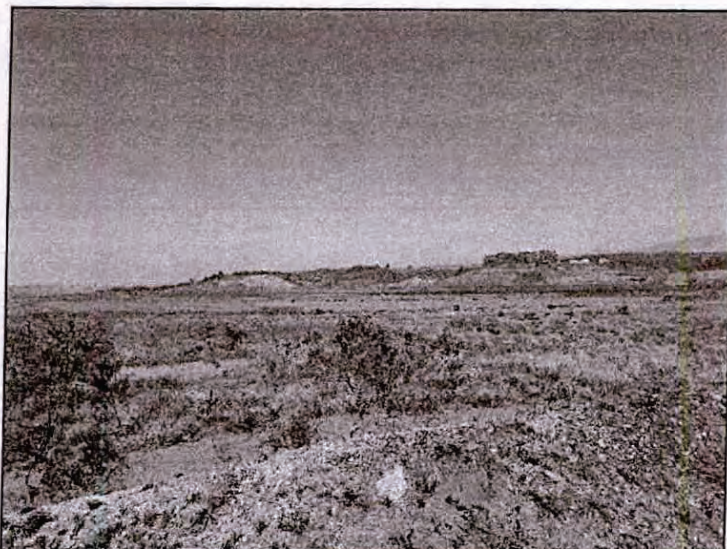
- O reservatório da barragem de Casa de Pedra encontrava-se quase que totalmente preenchido por rejeitos. A região próxima à ombreira esquerda e ao fundo do reservatório encontram-se secos, sendo que ocorre formação de lago apenas próximo à ombreira direita (Foto 1 e Foto 2);

Foto 1 – Vista do reservatório da barragem de Casa de Pedra a partir da ombreira esquerda.

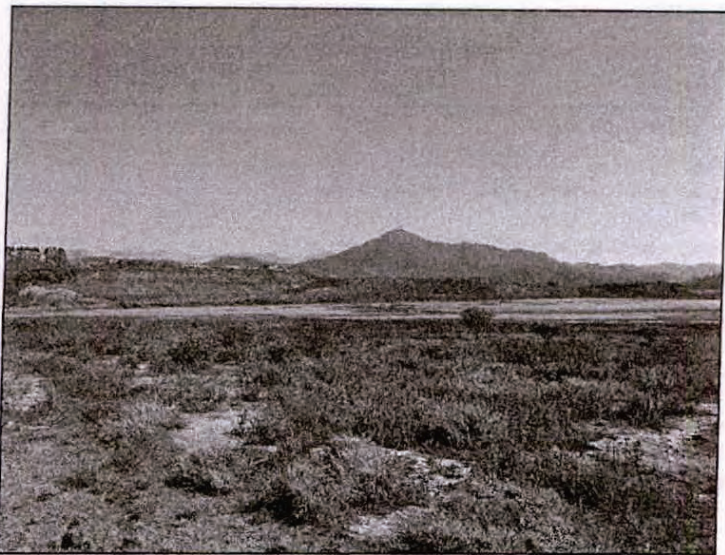
Foto 2 – Vista do reservatório da barragem de Casa de Pedra a partir da ombreira direita.

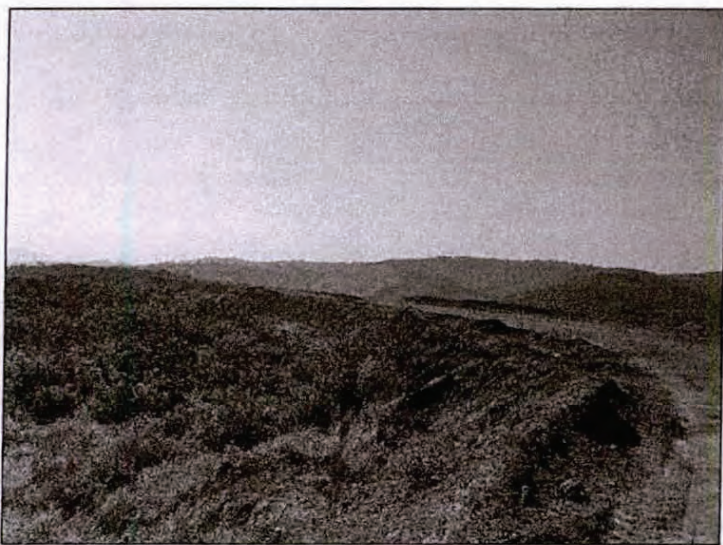
- O talude de montante da barragem não apresentava proteção, encontrando-se conformado com solo lançado. Nota-se a presença de vegetação alta e arbustiva no interior do reservatório próximo à crista e o solo lançado sobre o talude de montante aparenta ser recente, pois recobre parte desta vegetação (Foto 3);

Foto 3 – Vista do talude de montante a partir da ombreira direita.

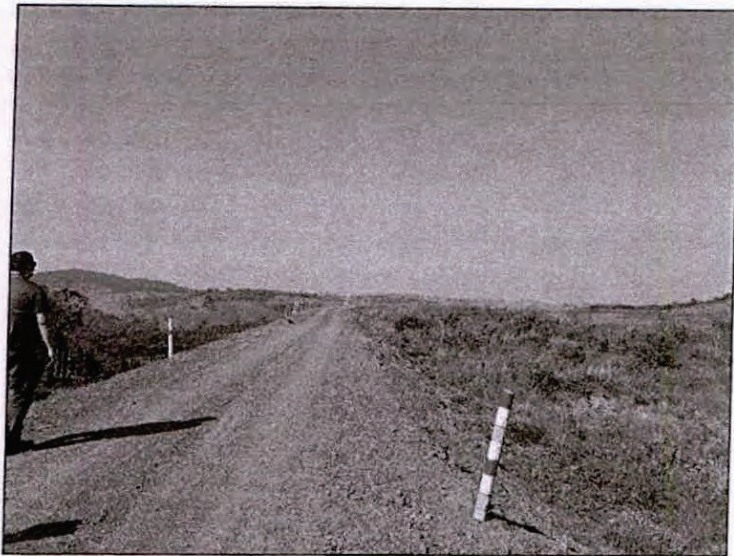
- A crista da barragem encontrava-se em boas condições de manutenção, revestida com material para permitir o tráfego de veículos sobre ela, e não foram observados abatimentos ou trincas (Foto 4).

Foto 4 – Vista da crista a partir da ombreira esquerda.

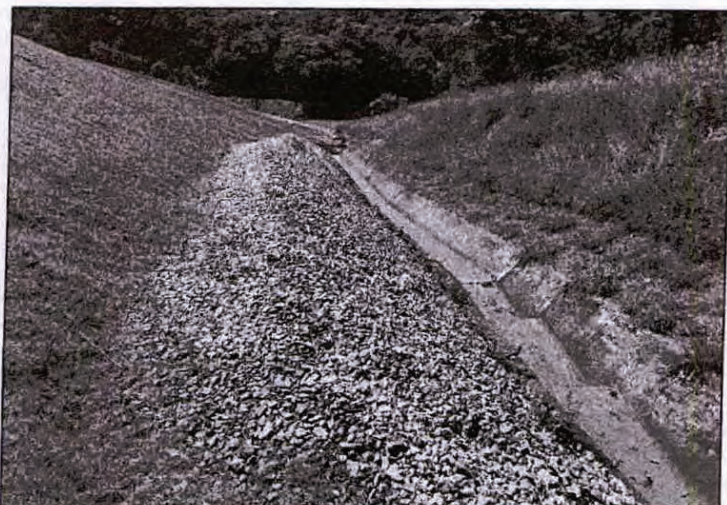
- Não foram observadas presença de trincas, erosões ou abatimentos nos taludes;
- Na transição do aterro do maciço com as canaletas de drenagem de descida de ambas as ombreiras existe uma faixa de brita com cerca de 1 metro de espessura (Foto 6);

Foto 6 – Detalhe para a presença de transição com brita entre o maciço e as canaletas de drenagem superficial.

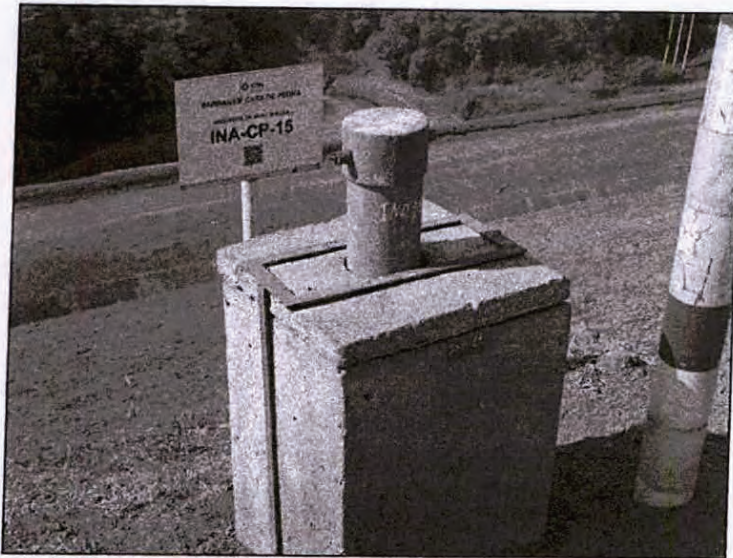
- A instrumentação na barragem encontrava-se em bom estado de manutenção e identificação. O empreendedor adotou um sistema de leitura dos instrumentos por código QR facilitando a identificação do instrumento em campo por aplicativo (Foto 8);

Foto 8 – Detalhe para a identificação por código QR na placa de identificação do instrumento.

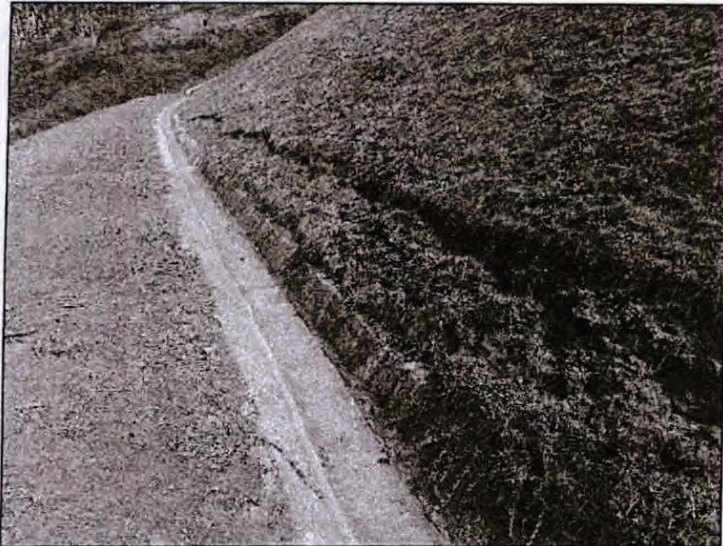
Foto 10 – Presença de feições horizontais próximo às canaletas de drenagem de berma.

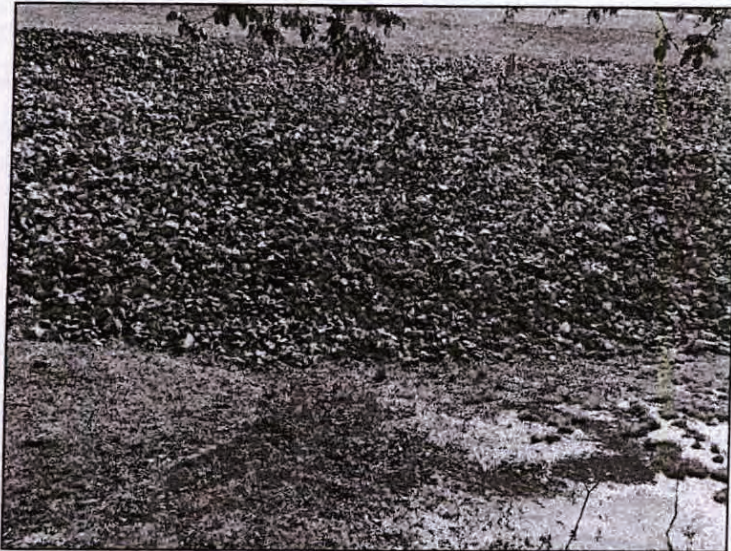
- A drenagem interna do dique é direcionada para a saída do dreno de fundo localizado no pé da estrutura, sendo as vazões monitoradas por um medidor de vazão de chapa triangular (Foto 12 e Foto 13).

Foto 12 – Vista da saída da drenagem interna do dique com detalhe para a presença de material de coloração ferruginosa.

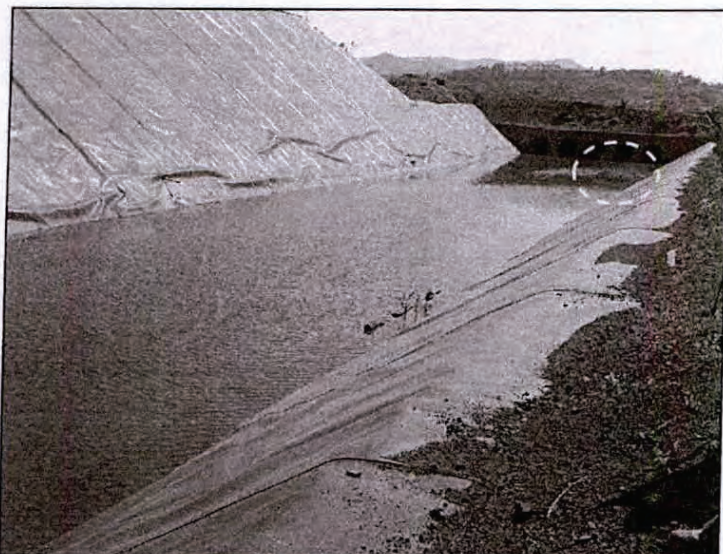
- No canal de aproximação, foram identificados alguns pontos com acúmulo de sedimentos e um deles, próximo ao desembocamento dos bueiros, com vegetação formada sobre os sedimentos. Também foram observadas tubulações dispostas na calha desse canal (Foto 15);

Foto 15 – Vista do canal de aproximação. Observar alguns pontos de sedimentos acumulados (próximo ao desembocamento, já com formação de vegetação) e tubulações inativas na calha.

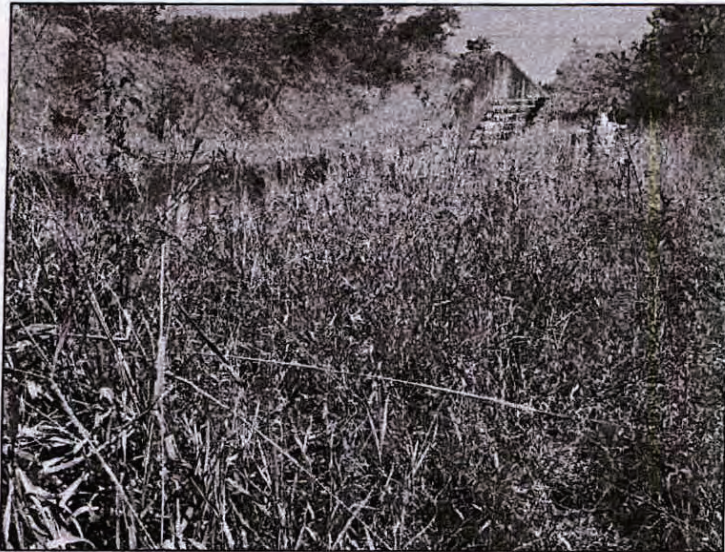
- A região da ombreira direita, adjacente ao canal extravasor apresentava vegetação alta, impossibilitando a inspeção no trecho inicial do canal com degraus (Foto 19);
- Havia vertimento na data da inspeção.

Foto 19 – Região adjacente ao canal extravasor, com vegetação alta, não permitindo o acesso até o trecho inicial.

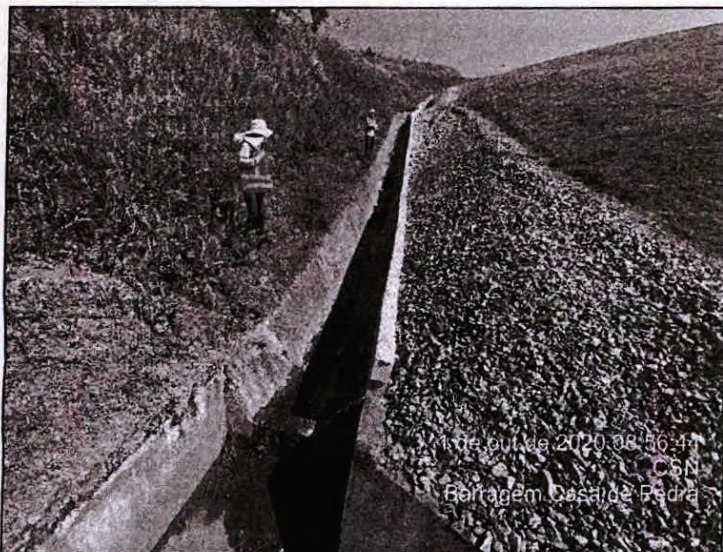
- Na descida d'água da ombreira direita da Barragem Casa de Pedra, foram observados pontos de surgência nas paredes da estrutura, sendo a maior parte, provenientes da parede adjacente ao terreno natural (Foto 23 e Foto 24);

Foto 23 – Vista da descida d'água, na ombreira direita do maciço, onde observaram-se algumas surgências.

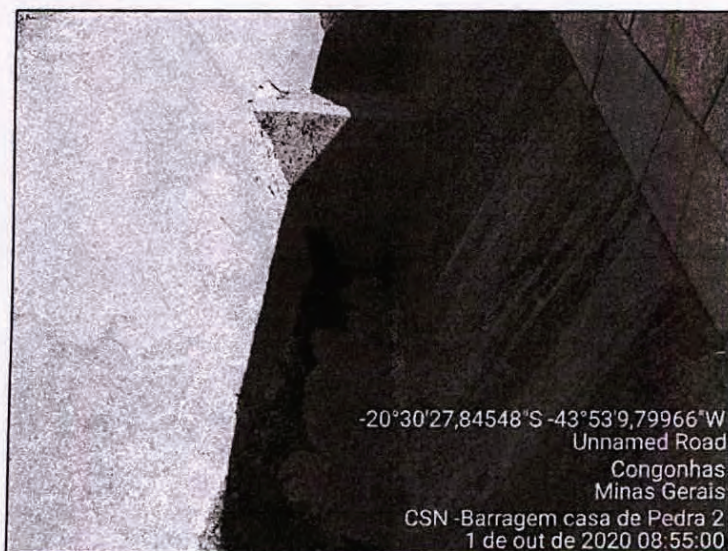
Foto 24 – Detalhe de pontos de surgência nas paredes da descida d'água de drenagem superficial.

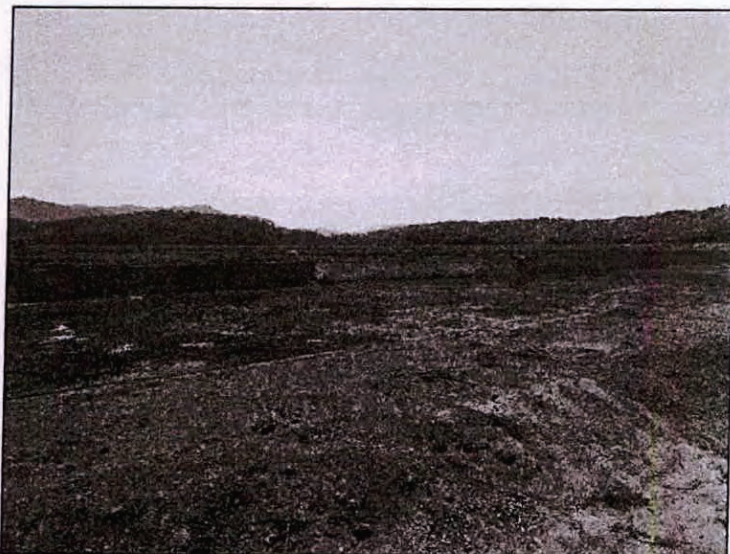
- O reservatório da barragem B4 encontrava-se seco e sem formação de lago no momento da vistoria (Foto 27);

Foto 27 – Vista do reservatório a partir da crista.

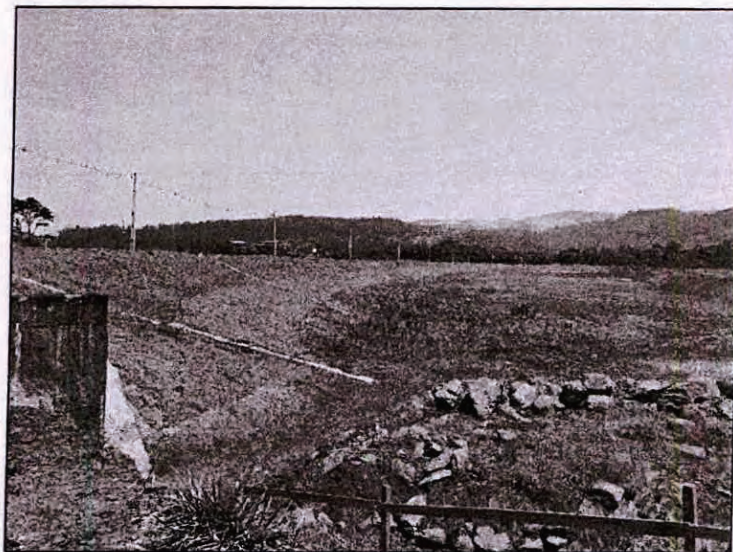
- O talude de montante da estrutura encontrava-se com cobertura vegetal, sem indícios de estabilizações ou erosões (Foto 28);

Foto 28 – Vista do talude de montante.

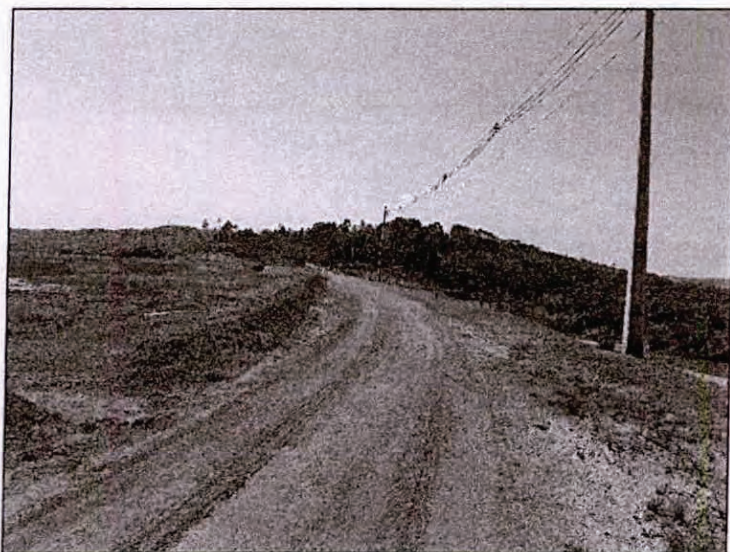
- A crista da barragem encontrava-se em boas condições no momento da vistoria, não sendo observadas trincas ou abatimentos (Foto 29).

Foto 29 – Vista da crista da barragem a partir da ombreira direita.

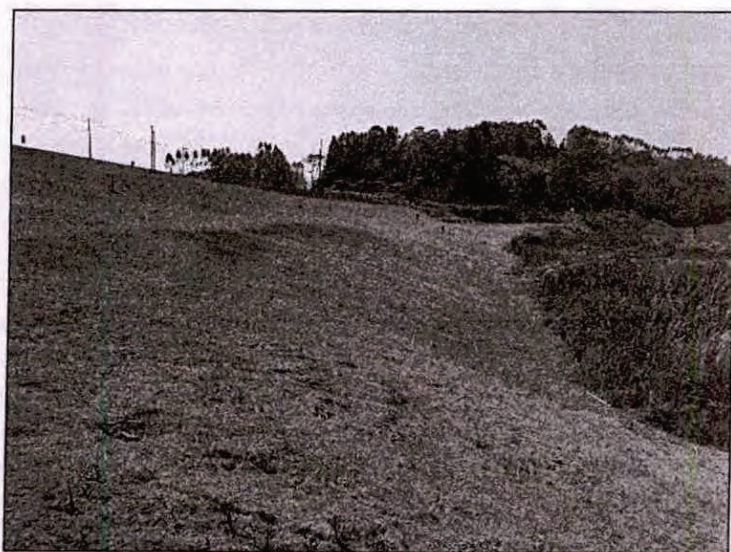
- Sobre a crista do segundo alteamento passa uma estrada municipal (estrada Casa de Pedra);
- A estrutura encontra-se parcialmente soterrada no pé pelos rejeitos do reservatório da barragem de Casa de Pedra, que já encobriu totalmente o maciço inicial;
- Observa-se uma porção do talude da berma de reforço com presença de vegetação diferenciada, não tendo sido observados, contudo, a presença de surgências no talude (Foto 32);

Foto 32 – Porção do talude da berma de reforço com cobertura vegetal com coloração diferenciada.

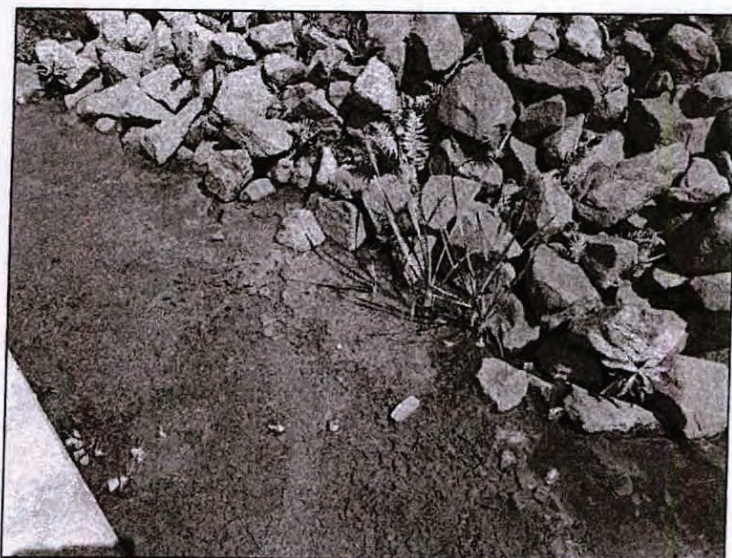
- Observou-se a presença de colóides na saída do dreno de fundo da ombreira direita MV-B4-01 (Foto 38).

Foto 38 – Presença de colóides na saída do dreno de fundo MV-B4-01.

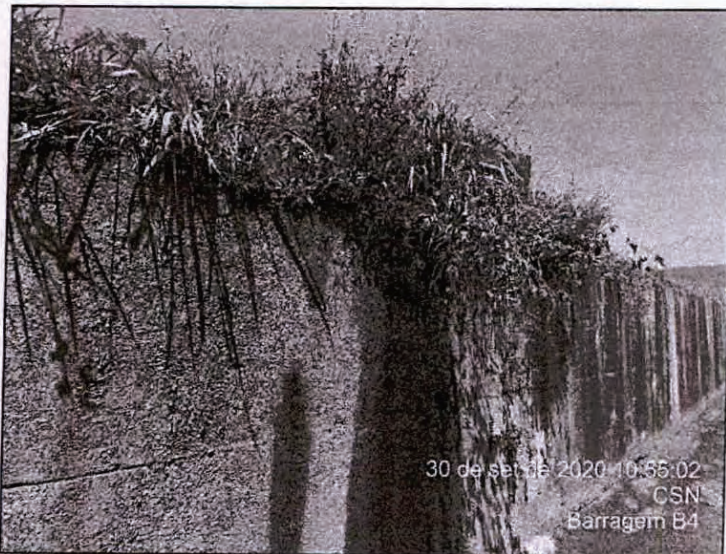
Foto 42 – Surgência observada na parede esquerda do canal extravasador, provenientes do terreno natural.

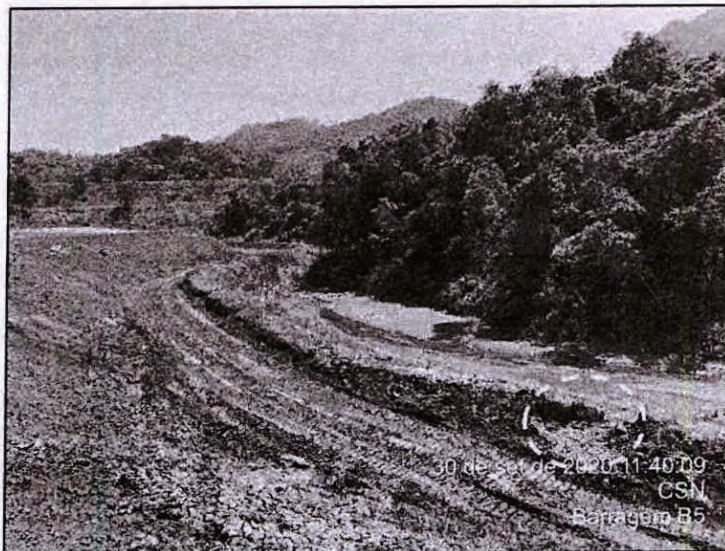
Foto 51 – Vista do canal de cintura e do acesso lateral, cuja drenagem é conduzida para o canal, por meio de escavação da leira. Observar vegetação, sedimentos e trecho com empocamento.

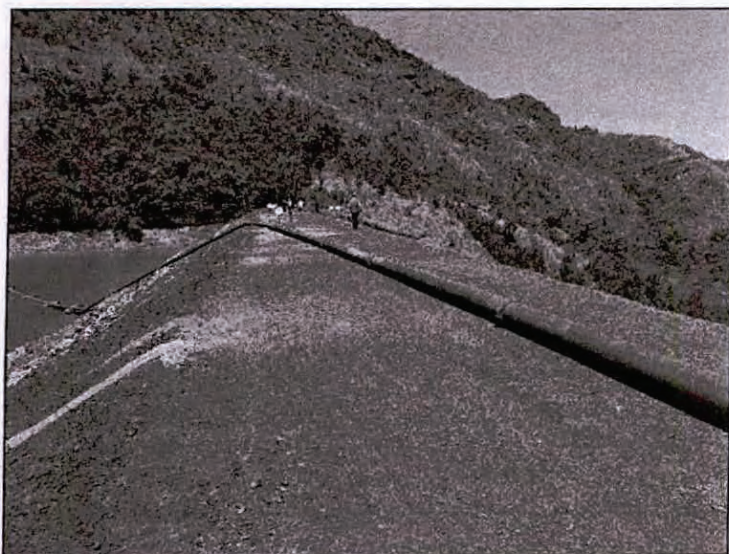
- A crista do dique encontrava-se em bom estado de manutenção, não se observando presença de trincas, abatimentos ou erosões (Foto 56).

Foto 56 – Vista da crista da estrutura apartir da ombreira direita.

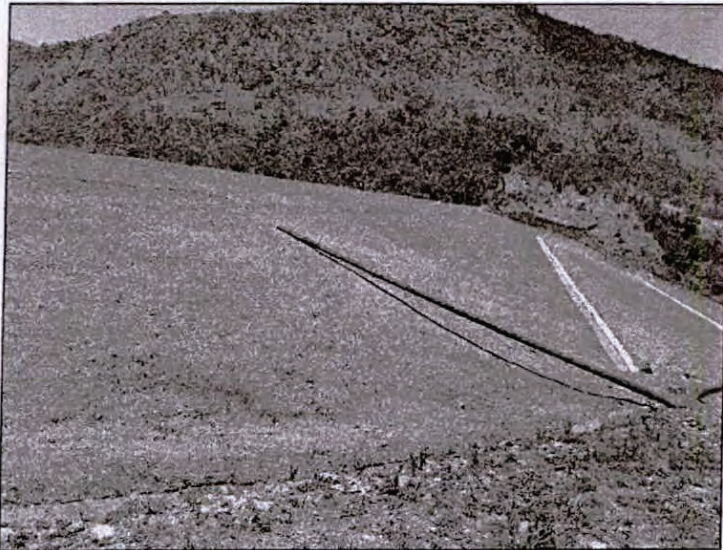
- Não foram observados indícios de processos erosivos, abaulamentos, trincas ou surgências nos taludes (Foto 58 e Foto 59).

Foto 58 – Vista dos taludes de jusante superiores.

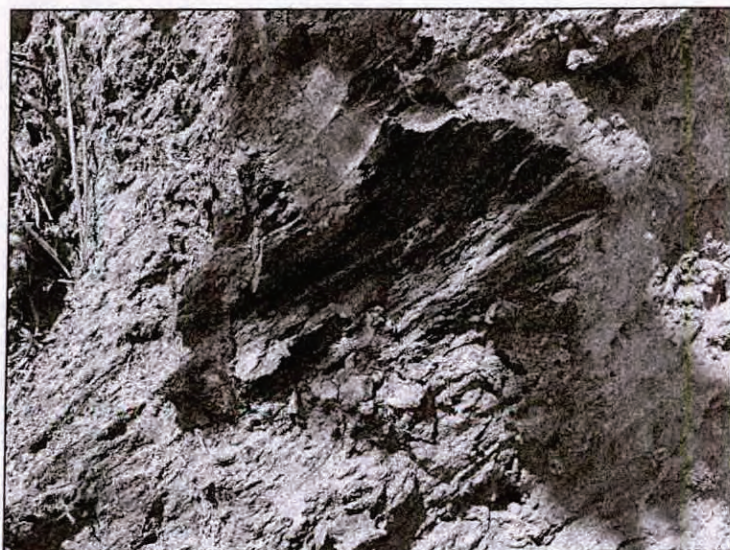
Foto 61 – Detalhe para o material de fundação observado na ombreira esquerda, onde pode se observar que a foliação mergulha em direção favorável à estabilidade da estrutura.

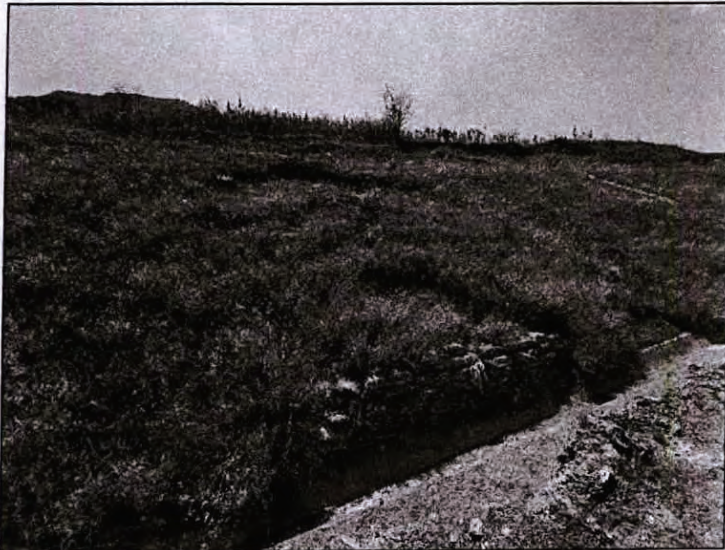
Foto 64 – Vista do escorregamento mais a jusante. Detalhe para o tratamento executado no pé do talude com sacos de solo/cimento.

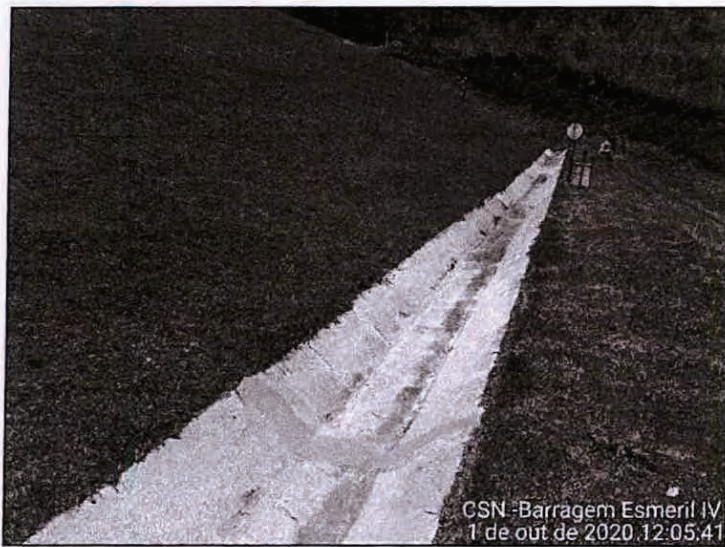
Foto 75 – Canaleta de drenagem com trinca tratada.
