**PLANO DE AÇÃO DE
EMERGÊNCIA PARA BARRAGEM
DE MINERAÇÃO
(PAEBM)**

BARRAGEM NOVA SANTARÉM

BARRAGEM NOVA SANTARÉM - RELATÓRIO TÉCNICO

Potamos	Nº PROJETISTA I: POTSAM0031-1-TC-RTE-0011	Rev.: 05	PÁGINA: 1
	Nº PROJETISTA II: -		
SAMARCO	SAMARCO MINERAÇÃO S.A.		Nº SAMARCO: G102300-O-1RT046

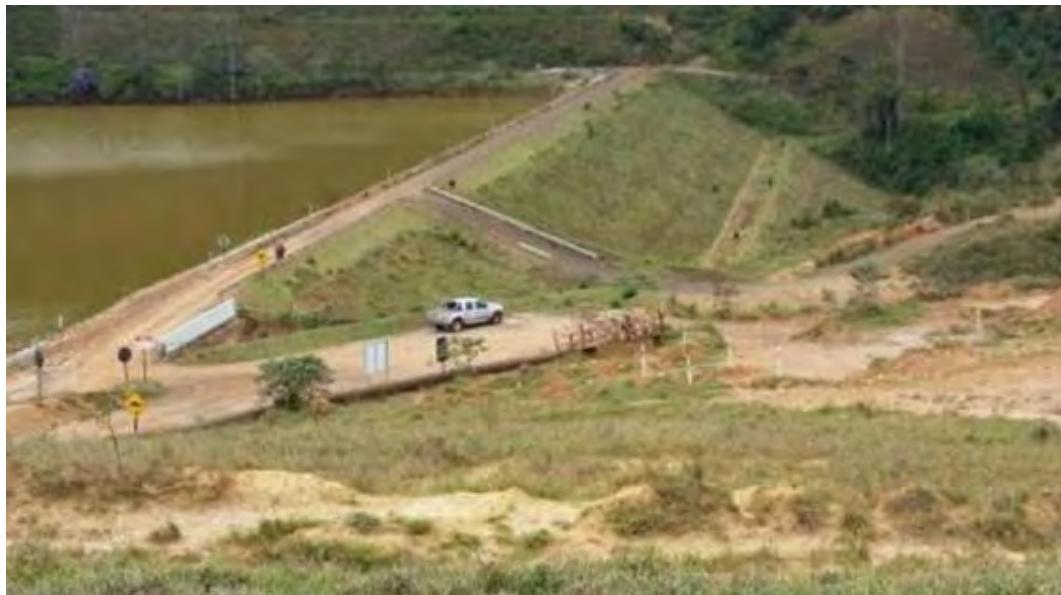
Figura 3.2 – Foto da Barragem Santarém a partir da Ombreira Direita, antes da ruptura da Barragem do Fundão (Fonte: BVP, 2018, Doc. nº G002300-O-1RT077).

Na Figura 3.2 apresentada a seguir mostra uma vista da Barragem Santarém, obtida a partir da ombreira direita, em Outubro de 2015.

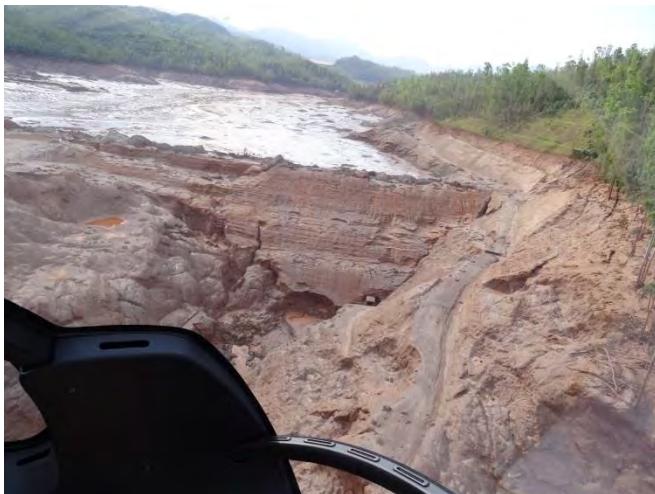
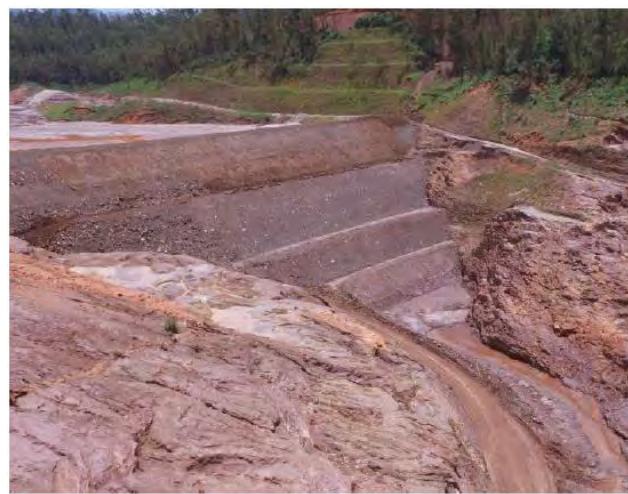
Figura 3.3 – Foto do maciço da Barragem Santarém (a) após rompimento da Barragem do Fundão (b) após obras de reforço.

Após a corrida de lama oriunda da ruptura da Barragem do Fundão, a Barragem Santarém foi galgada e a estrutura remanescente necessitou de intervenção e reforço. Em fevereiro de 2016 a SAMARCO finalizou obras emergenciais de reforço na Barragem Santarém, através do prolongamento do tapete horizontal e execução de um aterro de blocos a jusante da estrutura remanescente.

Na Figura 3.3 são apresentadas fotografias do maciço da Barragem Santarém após a ruptura da Barragem do Fundão e após as obras de reforço executadas no maciço danificado.

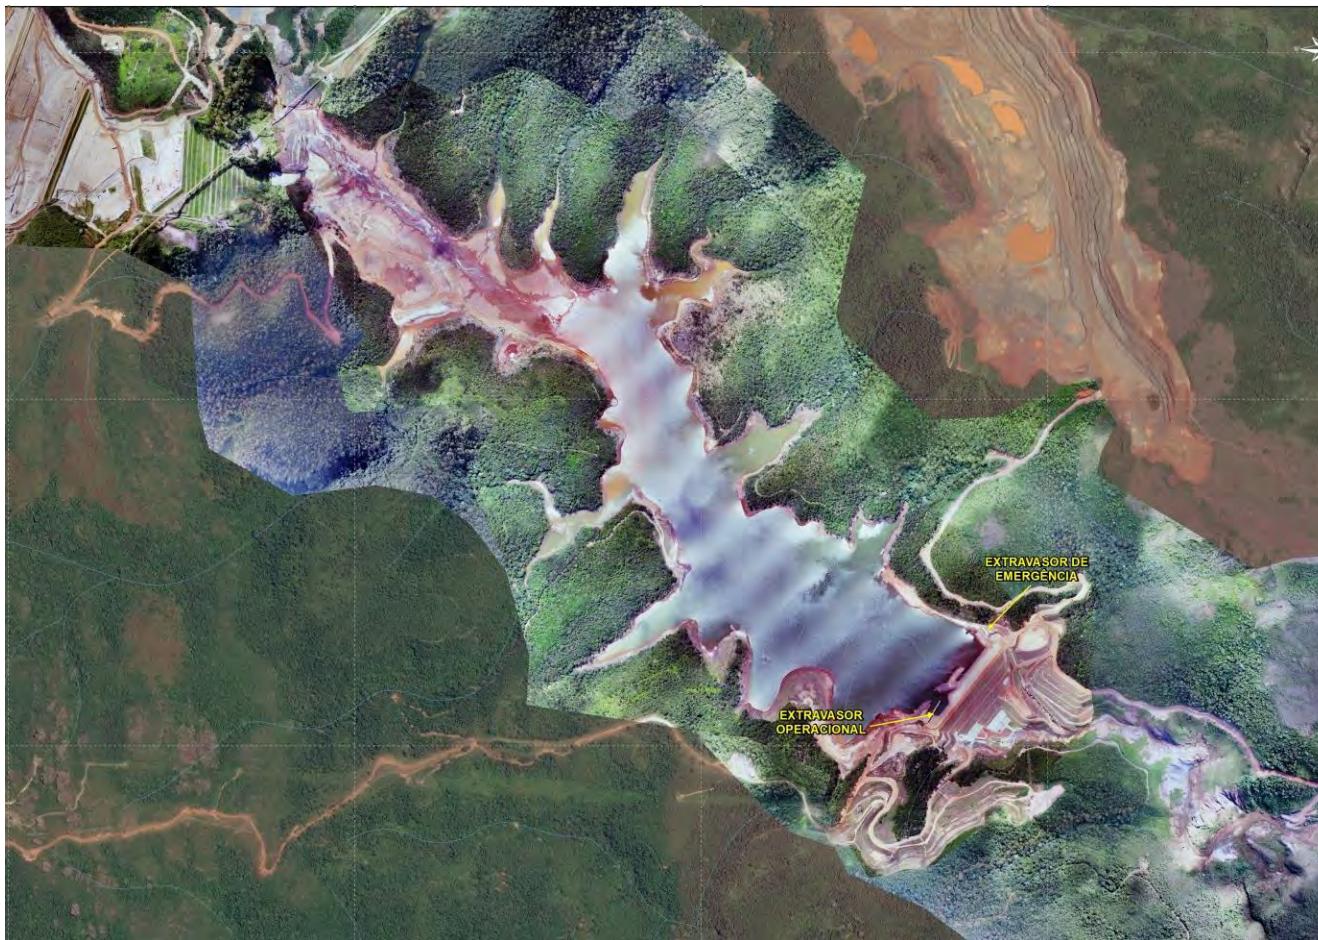
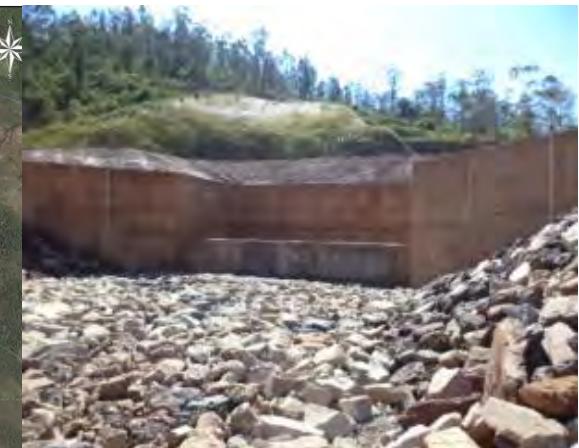
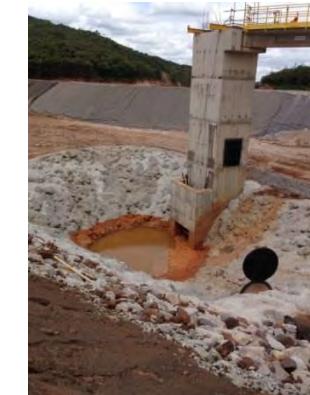
Figura 3.10 – Localização geral da Barragem Nova Santarém e seus sistemas extravasores.

EMBOQUE DO EXTRAVASOR DE EMERGÊNCIA

TORRE DO EXTRAVASOR OPERACIONAL

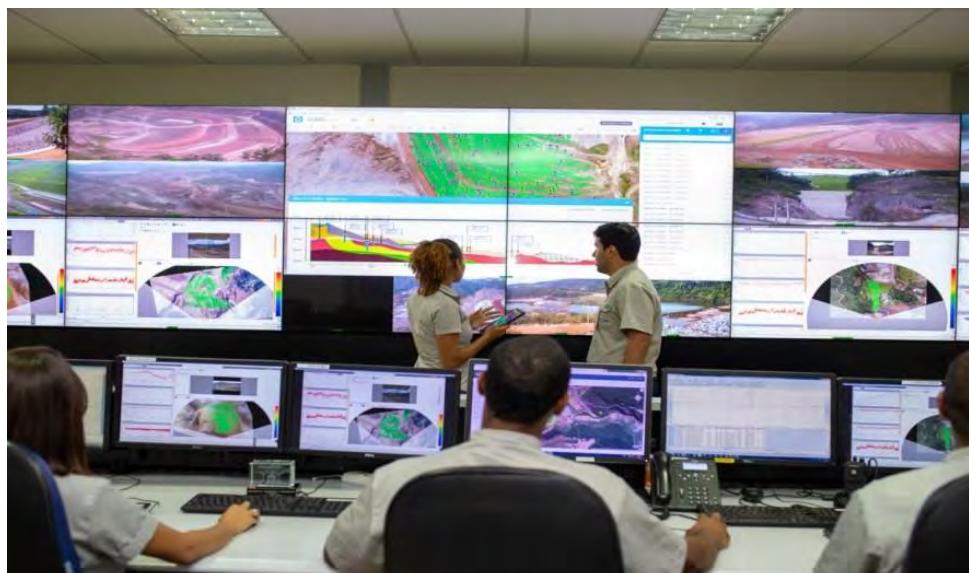
Figura 4.6 – Centro de Monitoramento Integrado.

A SAMARCO possui hoje a capacidade de monitoramento contínuo da operação de suas barragens por meio de instrumentos e de inspeções visuais periódicas, que conta com uma infraestrutura instalada para atender a essas demandas, denominada Centro de Monitoramento e Inspeção (CMI), Figura 4.6.

O CMI é responsável pelo monitoramento de uma série de instrumentos utilizados no processo de aquisição, registro e processamento sistemático dos dados (auscultação quantitativa) e inspeção visual sistemática nas estruturas da barragem, cavas, pilhas de estéreis e diques de contenção de sedimentos.

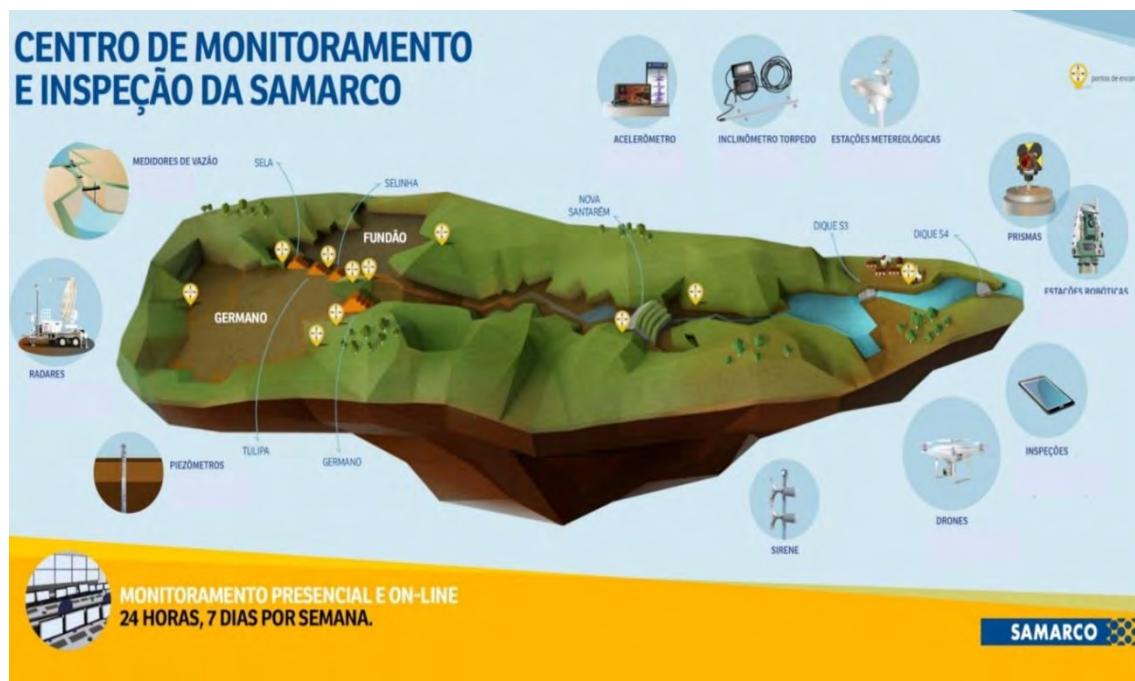
Figura 4.7 – Infográfico do sistema de monitoramento do Centro de Monitoramento e Inspeção Geotécnico da Samarco (CMI).

Todas as atividades de coleta dos dados de instrumentos automatizados ou lidos em campo através de leitura manual, além das inspeções visuais, são realizadas por técnicos devidamente capacitados. Os métodos utilizados no CMI podem ser visualizados no infográfico indicado pela Figura 4.7.

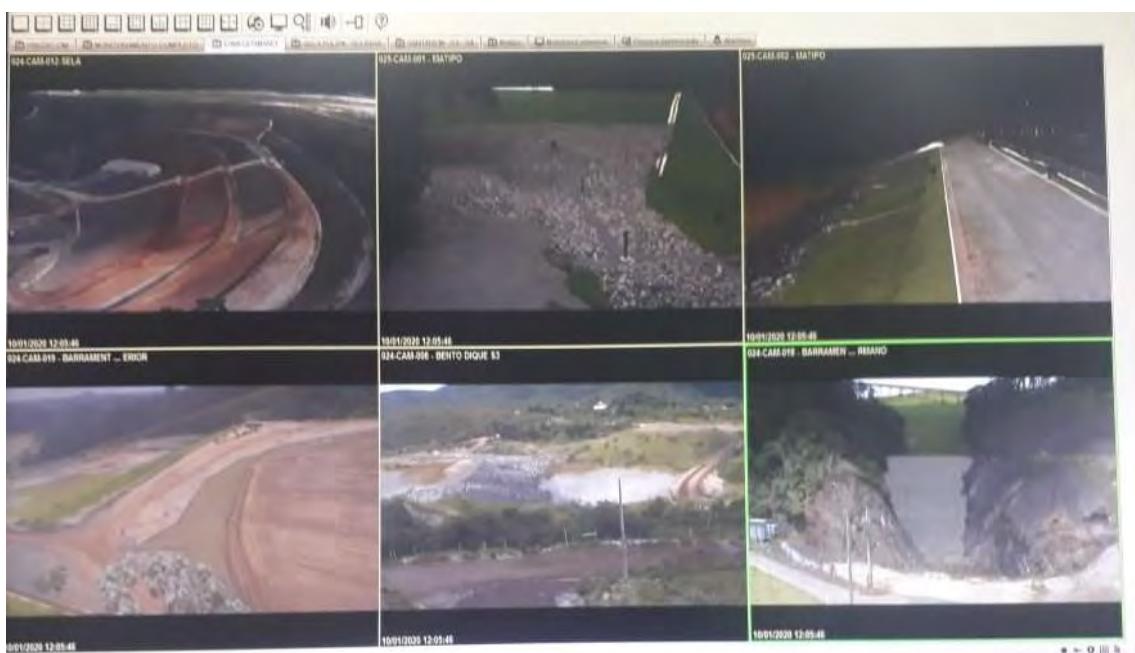
Figura 4.8 – Monitoramento por câmeras.

- **Vídeo-Monitoramento:** as imagens são visualizadas em tempo real (Figura 4.8) ou, caso necessário, podem ser recuperadas para visualização posterior. Com este monitoramento acompanha-se o andamento das obras, eventos de chuvas, anomalias nas estruturas e condições de segurança.

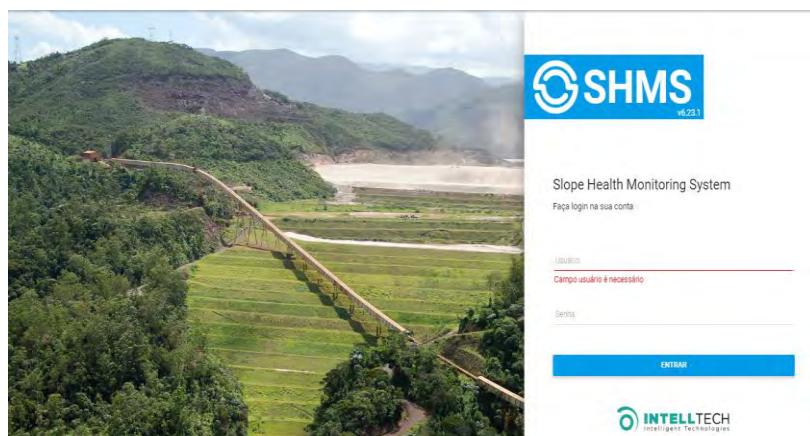
Figura 4.12 – Software de interação dos instrumentos.

Atualmente o Centro de Monitoramento e Inspeção tem o *software* SHMS (Figura 4.12 e Figura 4.13) como banco de dados principal, além de outros *softwares* específicos, criando uma interação dinâmica entre vários instrumentos de controle geotécnico.
