**Relatório 60623236-ACM-DM-ZZ-RP-PM-0038-2020**

**Relatório relativo aos trabalhos de assessoria técnica às vistorias realizadas pela ANM – Agência Nacional de Mineração nas dependências da Mina Casa de Pedra (Processo Minerário 043.306/1956), nos meses de setembro e outubro de 2020.**

Nome do Projeto: **Assessoria técnica independente, especializada nas áreas de hidrologia, hidráulica, geotecnia e segurança de barragens, com transferência de conhecimentos e tecnologias, referentes a estruturas para contenção de rejeitos minerários.**

Cliente: ANM – Agência Nacional de Mineração

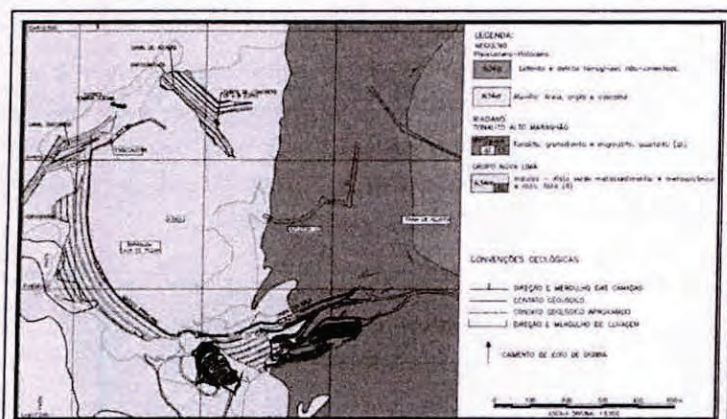
Figura 3.2 – Recorte do mapa geológico, Desenho "DC582751\_001\_00" DAM Projetos de Engenharia 2018.  
 Figura 4 – Mapa geológico estrutural da barragem de Casa de Pedra e dique de sela, em escala 1:5.000.

- Foi apresentado o mapa geológico estrutural, em escala 1:5.000, no qual se observa que a barragem Casa de Pedra e o Dique de Sela estão assentados sobre o grupo Nova Lima (Figura 4). Também foi apresentado o mapa geológico-geotécnico, em escala 1:10.000 (Figura 5);
- No relatório de *checklist* foram listadas 13 campanhas de sondagens na região da barragem Casa de Pedra e do Dique de Sela realizadas entre os anos de 2004 e 2018, tendo sido executadas sondagens a percussão, mistas, coleta de amostras de blocos indeformados, Denison, entre outros. No entanto, não foi apresentado um documento único que organiza, compila e interpreta os diversos ensaios listados. De igual modo, não foram localizados para algumas campanhas (por exemplo, campanha de 2004), os boletins dos *logs* de sondagens;

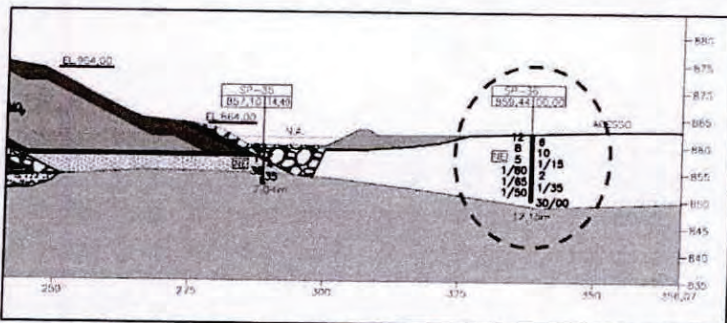
- Na seção DD se observa a presença de material com baixo número de golpes NSPT, conforme representado na sondagem SP-36 (Figura 11). A ausência de sondagens complementares nessa região não permite confirmar a extensão e espessura do material aluvionar descrito (identificado na cor amarela) podendo eventualmente se estender para além da representação feita e sob o barramento principal;

Figura 11 – Detalhe da região de jusante da barragem Casa de Pedra, seção DD. Sondagem SP-36 com baixo número de golpes NSPT.

- O material descrito como aluvião e representado na Figura 18, com parâmetros de resistência drenados de coesão igual a 10 kPa e ângulo de atrito igual a 15 graus, notadamente presentes na seção DD, apresenta valores de NSPT de 1/80 (sondagem SP-36) e 30/00 à 12,15 metros de profundidade (Figura 11), com o nível de água na superfície representado na superfície do terreno. Não foram apresentados parâmetros de resistência não drenada para esse material;

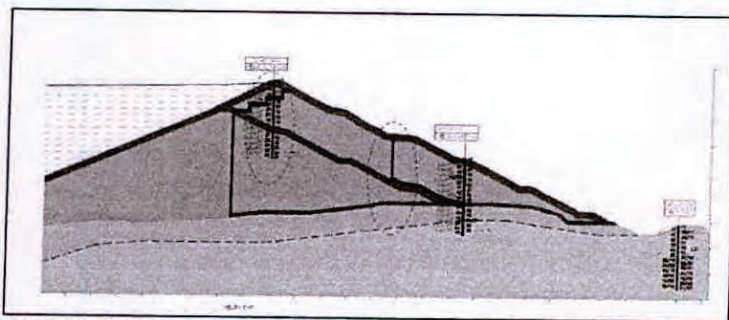
- A seção EE (Figura 12) também não apresenta informações de campanhas de ensaios que possam estabelecer a posição dos filtros verticais, tapetes e espessura das camadas de fundação;

Figura 12 – Seção geológico-geotécnica EE com detalhe para regiões com sondagem curta, e ausência de informação na região dos filtros.

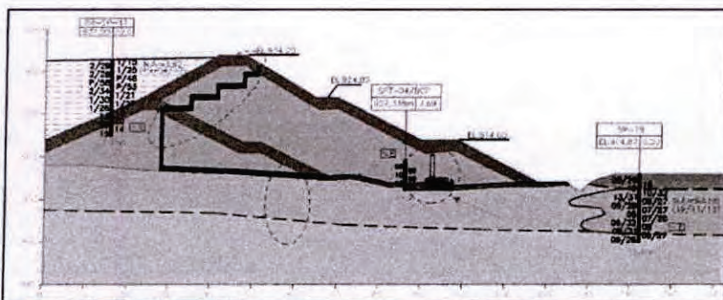
- Na seção GG, além da ausência de sondagens que identifiquem a posição dos filtros e espessura das camadas, também se nota material com baixo número de golpes NSPT (representado em verde na Figura 13) classificado como solo residual maduro, de consistência muito mole a média. No entanto, o contato não é confirmado por outras sondagens, podendo esse material eventualmente se estender para além da sondagem SP-18;

Figura 13 – Seção geológico-geotécnica GG com detalhe para regiões sem sondagens e material com baixo número de golpes NSPT registrado na sondagem SP-18.

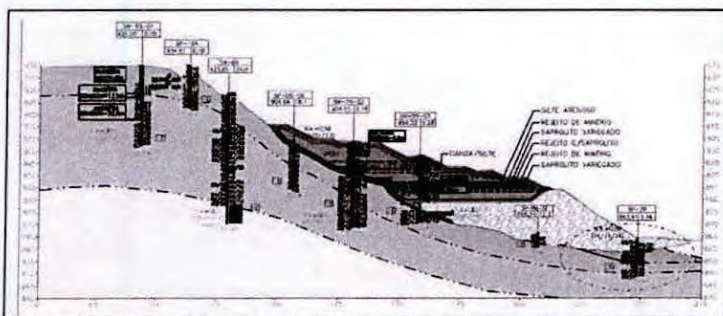
Figura 14 – Seção geológico-geotécnica, II no dique de sela – detalhe para a presença de solo mole na porção de jusante (SP-20), sotoposto ao enrocamento de pé.

- ✓ Recomendação\_11\_Casa\_de\_Pedra\_Casa\_de\_Pedra: A AECOM recomenda à ANM que solicite ao empreendedor que apresente estudos complementares especificamente na fundação do enrocamento do dique de sela, na região em que se identificam materiais de consistência mole a muito mole (Figura 14). Recomenda-se que sejam fornecidos documentos e estudos complementares que apresentem a extensão, a profundidade e a espessura desses materiais;

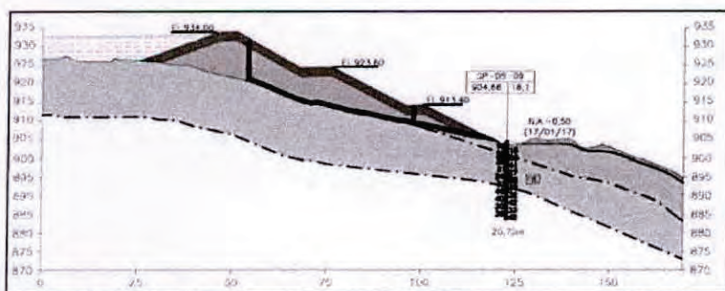
- A seção JJ do dique de sela (Figura 15) não possui sondagens que validem a seção geológico-geotécnica apresentada;

Figura 15 – Seção geológico-geotécnica, JJ no dique de sela – detalhe para a ausência de sondagens que validem a seção geológico-geotécnica.

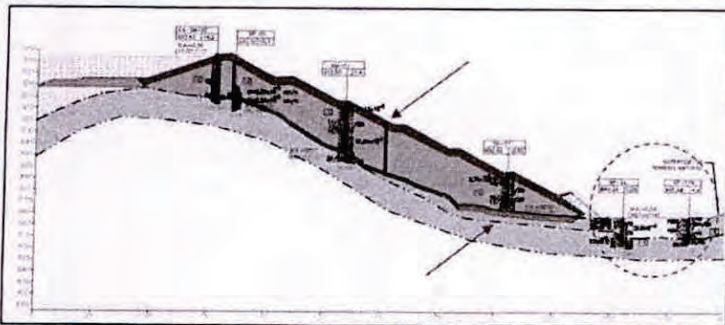
- Na seção LL, Figura 16, observa-se a ausência de sondagens profundas que atravessem os diversos materiais representados na fundação. Nas sondagens SP-49 e SP-119, na porção do pé do talude de jusante do dique de sela, é representado material descrito como aluvião, com baixo número de golpes NSPT (sondagens SP-49 e SP-119);

Figura 16 – Seção geológico-geotécnica, LL no dique de sela – detalhe para sondagens curtas que não confirmam a posição do tapete, espessura e materiais da fundação e posição do filtro vertical, além da presença de material identificado como aluvião na porção de jusante, pé do dique de sela.

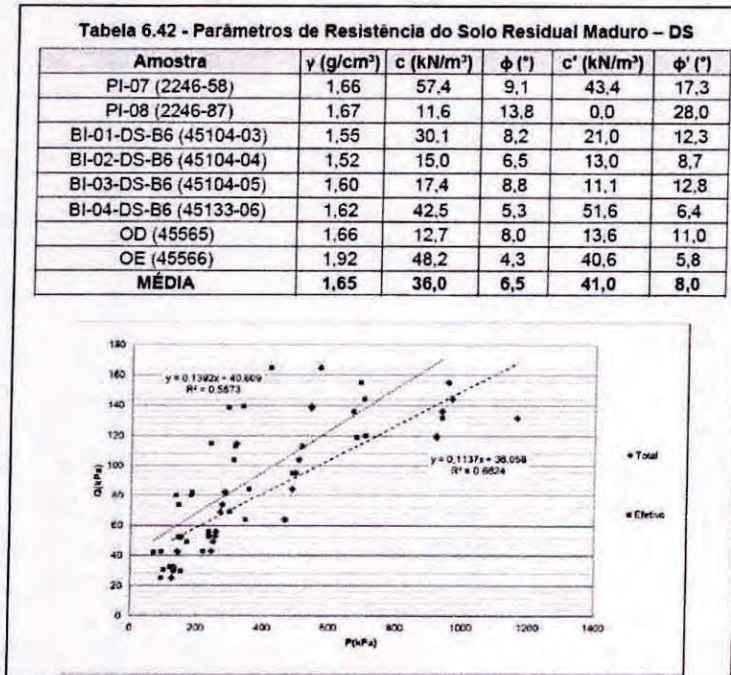
- Segundo o material apresentado os parâmetros obtidos por correlação e apresentados pelos autores são sensivelmente superiores aos valores obtidos por ensaios de laboratório. Por exemplo, para o solo residual maduro na região do dique de sela, os parâmetros de resistência médio para a condição drenada são: coesão igual a 41 kPa e ângulo de atrito efetivo de 8 graus (Figura 21). No entanto, os autores descartam os 8 resultados dos ensaios e adotam os valores de coesão igual a 10 kPa e ângulo de atrito igual a 28 graus (Figura 18), também em termos drenados. Segundo os autores, os parâmetros foram obtidos de correlação empírica com o NSPT, mas não foram apresentadas justificativas para a adoção desse critério, bem como quais as correlações utilizadas;

Figura 21 – Parâmetros de resistência obtidos nos ensaios de laboratório para o solo residual maduro em amostras indeformadas – região do dique de sela.

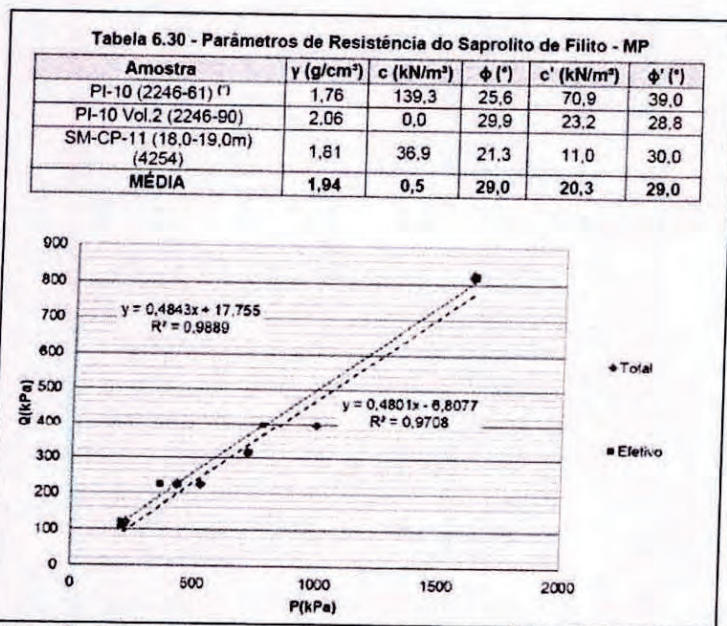
- O material saprolito de filito presente na fundação do maciço principal e na fundação do dique de sela, também teve os resultados de ensaios desconsiderados. Os parâmetros de laboratório obtidos, Figura 22, indicam parâmetros drenados médios igual a coesão de 20,3 kPa e ângulo de atrito igual a 29 graus. Embora os resultados dos ensaios apresentem grande dispersão e o número de amostras ser reduzido,

ainda assim os 3 resultados foram descartados tendo sido adotado pelos autores o valor de coesão igual a 20 kPa e ângulo de atrito igual a 32 graus, ambos em termos efetivos (Figura 18). Para esse caso, também não foram apresentadas a justificativa para o critério adotado;

Figura 22 – Parâmetros de resistência obtidos nos ensaios de laboratório para o saprolito de filito em amostras indeformadas – região do maciço principal.

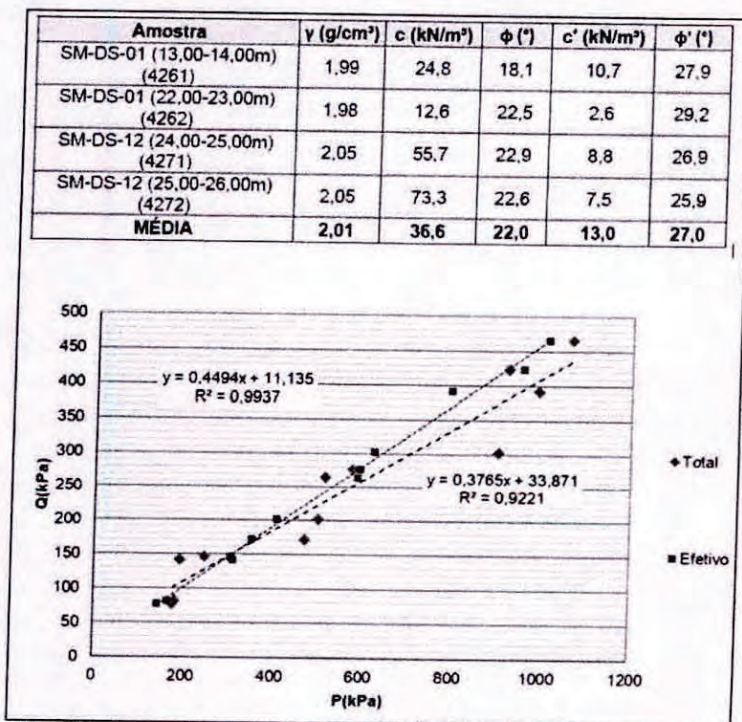
- Para as amostras do saprolito de filito coletadas na região do dique de sela, os resultados dos ensaios de laboratório resultaram em parâmetros de coesão igual a 13 kPa e ângulo de atrito 27 graus, ambos drenados (Figura 23). No entanto, os autores descartam esses parâmetros para a análise de estabilidade e adotam os valor de 15 kPa e 33 graus, para coesão e ângulo de atrito respectivamente (ambos drenados), conforme apresentado na Figura 18;

Figura 23 – Parâmetros de resistência obtidos nos ensaios de laboratório para o saprolito de filito em amostras indeformadas – região do dique de sela.

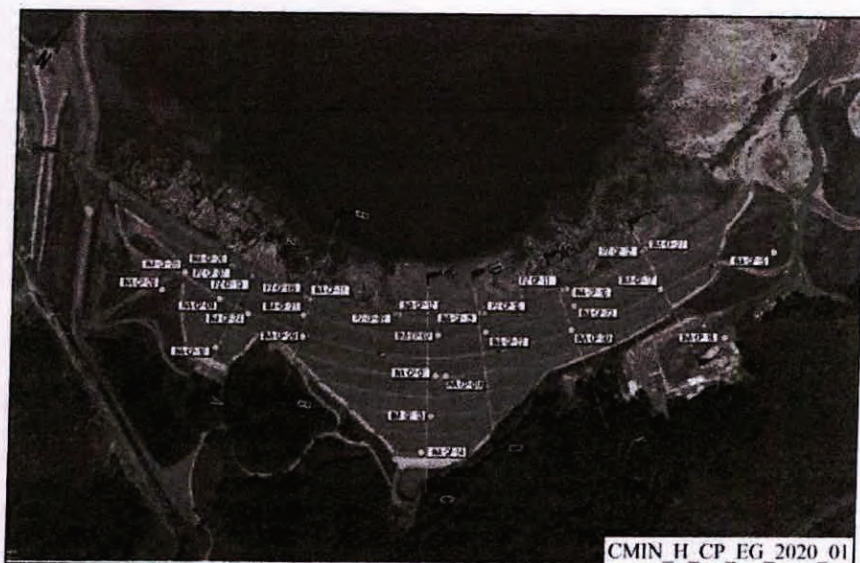
Figura 24 – Localização das seções instrumentadas – barramento principal.

- No documento enviado em anexo ao relatório de *checklist*, foram apresentadas a posição em planta das seções instrumentadas (Figura 24 e Figura 25). Contudo, as seções plotadas com a instrumentação com indicação da linha freática são representadas apenas nas análises de estabilidade e, na maioria delas, não é possível distinguir a posição da leitura do instrumento na seção devido à sobreposição com as linhas das cunhas de ruptura nas análises numéricas (Figura 28);

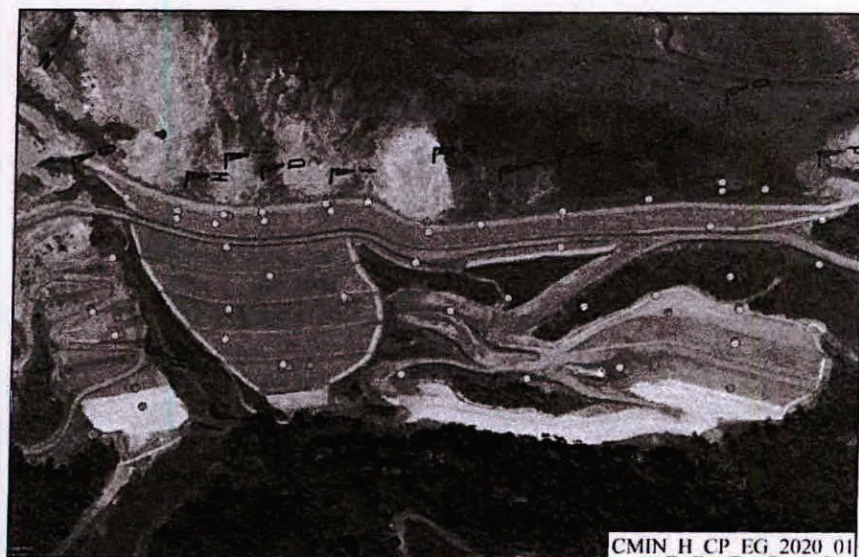
Figura 25 – Localização das seções instrumentadas, dique de sela (ausência da nomenclatura dos instrumentos).

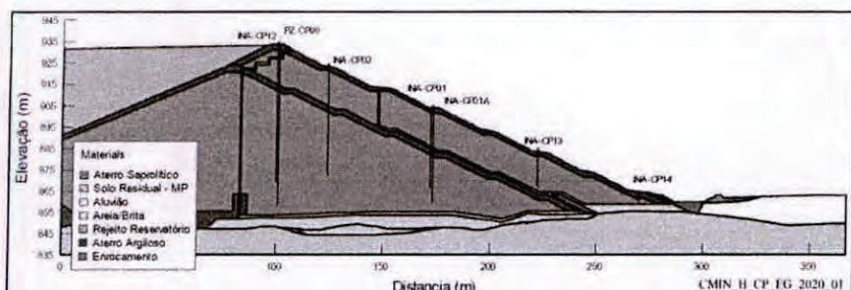
- No documento enviado em anexo ao relatório de *checklist* observa-se que os piezômetros estão instalados somente no alinhamento da crista do barramento principal e, ainda assim, apenas o PZ-CP-12 atravessa o maciço da estrutura e chegando na fundação (Figura 26);
- Baseado nas informações apresentadas, conclui-se que não há instrumentos em quantidade adequada na fundação da barragem de modo que se possa verificar a sub pressão à que a estrutura possa estar

submetida. Foi observado que alguns piezômetros foram declarados com leitura seca e podem, eventualmente, não representar as condições de pressão a que o maciço possa estar submetido;

- A linha freática representada possui queda abrupta não condizente com o comportamento esperado em relação ao traçado do filtro vertical representado na seção;

Figura 26 – Seção instrumentada de maior altura do barramento principal (seção CC), com detalhe para a ausência de piezômetros na fundação.

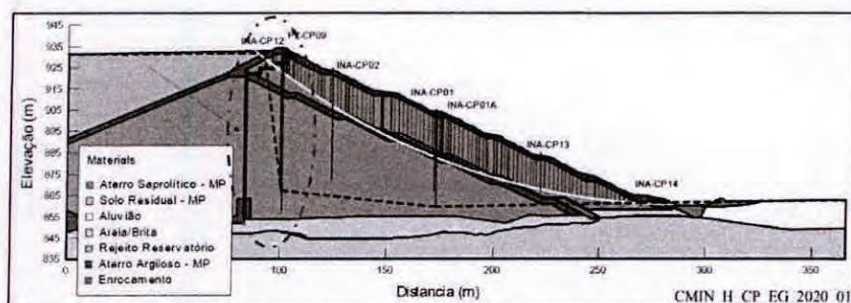
Figura 27 – Seção instrumentada de maior altura do barramento principal (seção CC), com detalhe para a ausência de piezômetros na fundação.

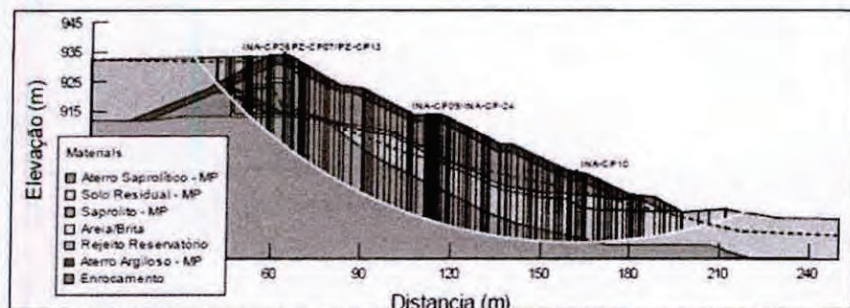
Figura 28 – Seção instrumentada AA apresentada em conjunto com a análise de estabilidade não permitindo a identificação da instrumentação.

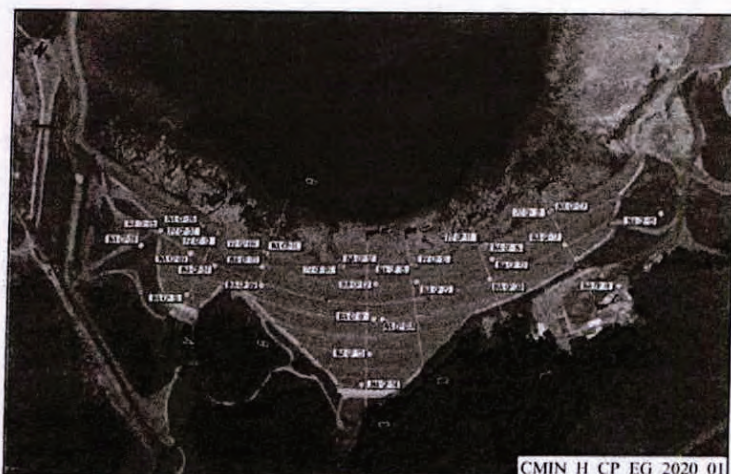
Figura 30 – Locação das seções instrumentadas no barramento principal, Casa de Pedra, e utilizadas para os estudos de estabilidade.

- No relatório de *checklist* foram apresentadas 6 seções para a análise de estabilidade na seção principal e 11 seções transversais no dique de sela. As seções de cálculo não coincidem com as seções geológico-geotécnica avaliadas no item 4.3.1 (Figura 30 e Figura 31);

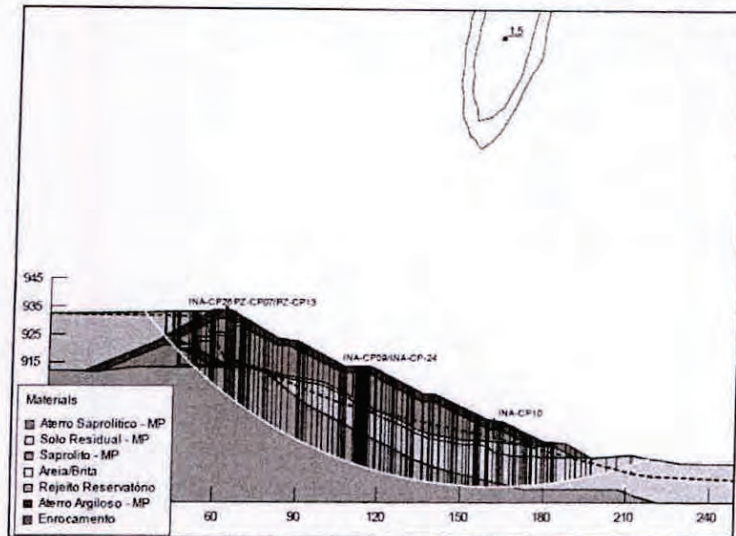
- Na seção AA (Figura 37) observa-se que a cunha de ruptura global atravessa os materiais da fundação identificados como Solo Residual-MP e Saprolito-MP, que possuem parâmetros de resistência obtidos por ensaios de laboratório sensivelmente menores que àqueles adotados pelo emprego de correlações empíricas, conforme avaliado no item 4.3.1 – Avaliação das investigações geológico-geotécnicas;

Figura 37 – Resultados da Análise de Estabilidade, carregamento estático – seção AA.

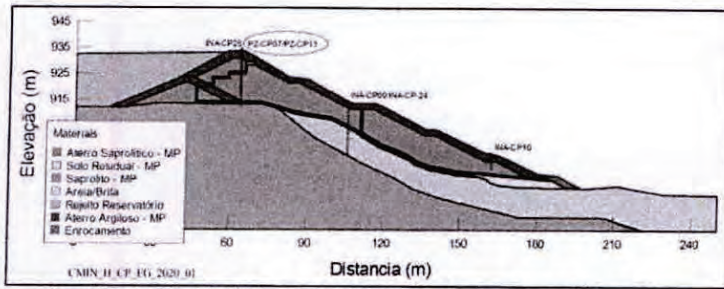
- Outro critério com grande peso na sensibilidade do fator de segurança é a posição da linha freática no maciço. Em documento anexo ao relatório de *checklist*, o empreendedor afirma que as sub pressões no corpo maciço e fundação foram obtidas considerando-se a linha freática coincidente com a linha piezométrica e que a linha piezométrica adotada corresponde a envoltória de máximos obtida entre os meses de julho/2019 e janeiro/2020 e nível do reservatório na El. 931,5 metros. No entanto, na seção instrumentada AA, observa-se a ausência de piezômetros posicionados na fundação ou na região da cunha de ruptura. Os autores classificam o único piezômetro posicionado na seção analisada como curto ou seco e, portanto, ineficaz para avaliar a condição de sub pressão existente na fundação (Figura 38 e Figura 39);

Figura 39 – Localização dos instrumentos na seção AA – detalhe para os piezômetros posicionados no aterro/filtro.

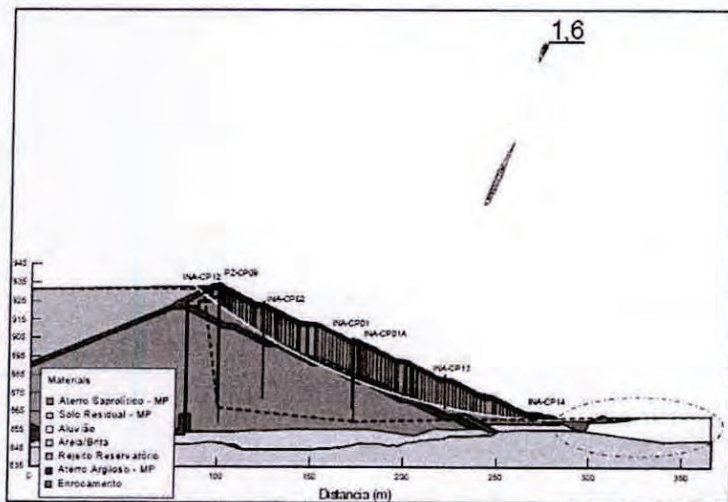
- A seção CC, região de maior altura do maciço principal (Figura 40), apresenta na porção a jusante material caracterizado como aluvião, de consistência mole a médio, com nível d'água na superfície e com baixo número de golpes NSPT: 1/80 e 30/00 à profundidade de 12,45 m (sondagem SP-36, conforme discutido no item 4.3.1 – Avaliação das investigações geológico-geotécnicas). No entanto, nas análises de estabilidade, não foram considerados parâmetros de resistência não drenados para esse material;

- Também na seção CC observa-se que o piezômetro PZ-CP09 está instalado no corpo do aterro e que não há instrumentos instalados na fundação de forma a se medir as sub pressões na fundação do maciço. Soma-se a esse fato a queda abrupta da linha freática à montante do instrumento, embora não tenha sido representado filtro vertical nessa porção e a ausência de leituras nos medidores de nível de água;

- Do exposto conclui-se que a linha freática apresentada na seção CC pode não ser compatível com o comportamento real da estrutura e o fator de segurança pode ser eventualmente inferior ao valor calculado de 1,6;

Figura 40 – Seção de estabilidade CC – detalhe para a região de material saturado e de baixa resistência na porção final da barragem.

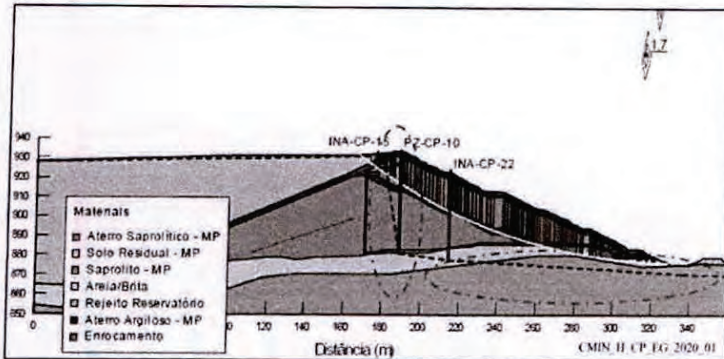
- Na seção DD (Figura 41), observa-se a ausência de instrumentos na porção de jusante do maciço, que possam ratificar a posição da linha freática desenhada. Também a queda brusca da linha freática após a

posição do filtro vertical não é validada pelo instrumento PZ-CP-10, identificado como seco na planilha de instrumentação fornecida;

Figura 41 – Seção de estabilidade DD, com detalhe para a queda brusca da freática não compatível com a posição do filtro vertical e ausência de instrumentos na porção de jusante.

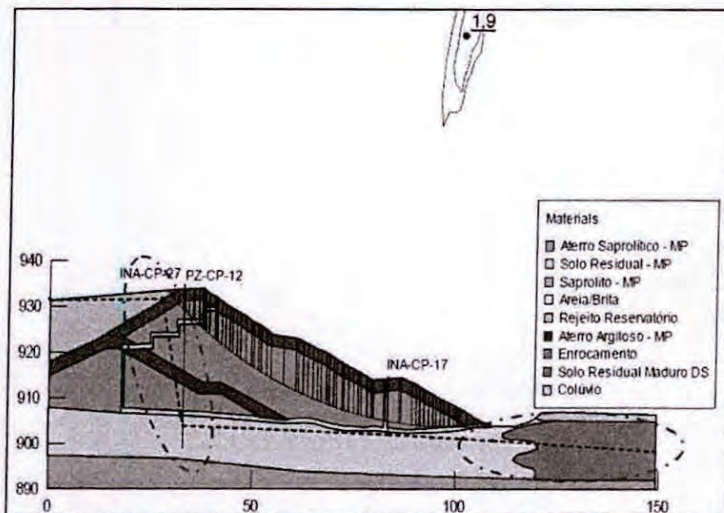
- Na seção FF (Figura 42), há importante presença de material definido como solo residual maduro, próximo ao pé do barramento principal. Conforme abordado no item, 4.3.1 – Avaliação das investigações geológico-geotécnicas, a espessura do material e sua extensão não é validada por sondagens adicionais e portanto, podendo se estender para além da representação feita na seção. Outro ponto relevante é a adoção de parâmetros de resistência sensivelmente superiores àqueles obtidos nos ensaios de laboratório. É possível observar a posição da linha freática não justificada por instrumentos nessa região. Do somatório dessas considerações, conclui-se que o fator de segurança apresentado para a seção FF apresenta muitas incertezas e pode não ser representativo e a variação das premissas e parâmetros considerado podem conduzir a fator de segurança inferiores ao apresentado;

Figura 42 – Seção de estabilidade FF, com detalhe para a queda brusca da freática não compatível com a posição do filtro vertical e material de baixa resistência.

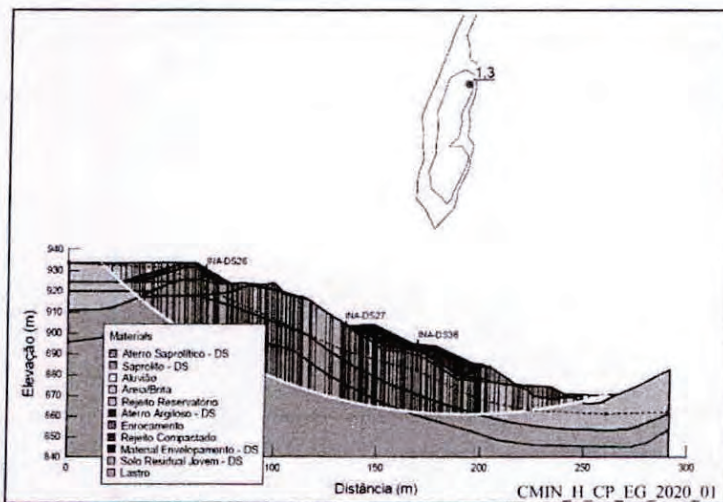
Figura 45 – Seção de estabilidade NN, dique de sela, com detalhe para a cunha de ruptura global passando pelo material Saprolito-Ds.

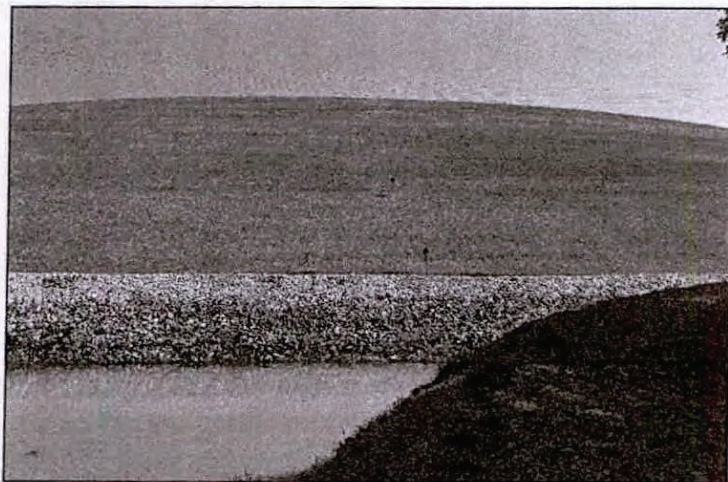
- Os taludes de montante da barragem encontravam-se com cobertura vegetal adequada no momento da vistoria (Foto 5);

Foto 5 – Vista frontal dos taludes de jusante da barragem.

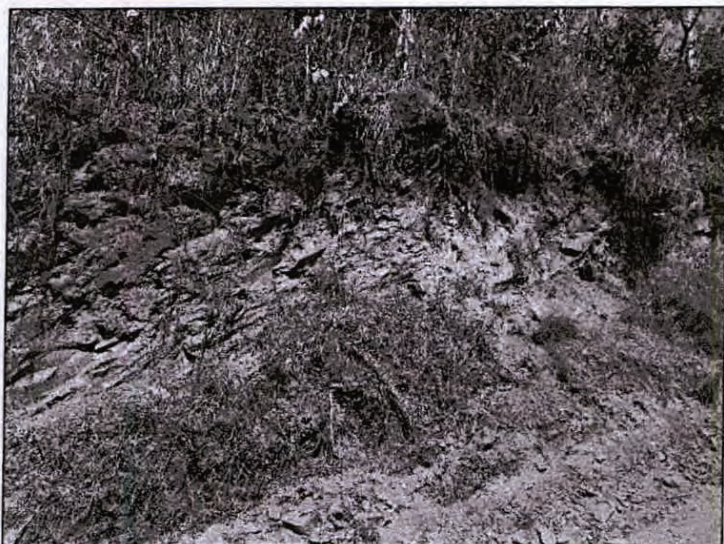
- Foi possível observar o maciço de fundação em um corte de acesso para o dreno de fundo da estrutura, na ombreira direita, onde observou-se a presença de saprolito de filito (Foto 7).

Foto 7 – Saprolito de filito em um corte de acesso para o dreno de fundo da estrutura, ombreira direita.

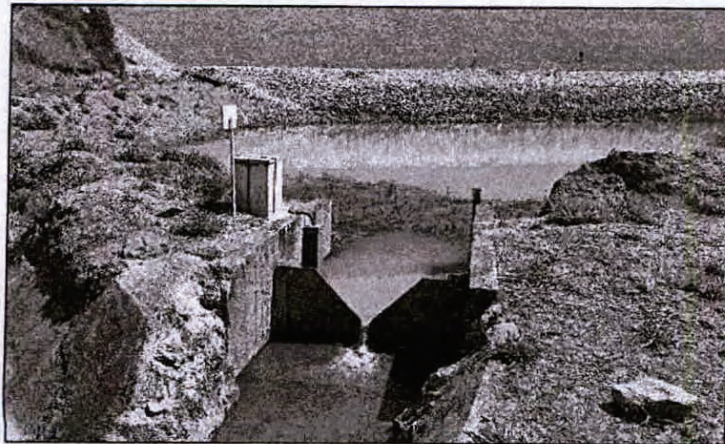
- A estrutura estende-se por dois vales, um principal à esquerda e outro de menor dimensão à direita. Para cada um desses setores existe uma saída da drenagem interna;
- O dreno de fundo do setor à direita encontrava-se seco no momento da vistoria. A saída do dreno de fundo do maciço principal é monitorada por um medidor de vazão de chapa triangular (Foto 9).

Foto 9 – Saída do dreno de fundo do maciço principal, e medidor de vazão por chapa triangular.

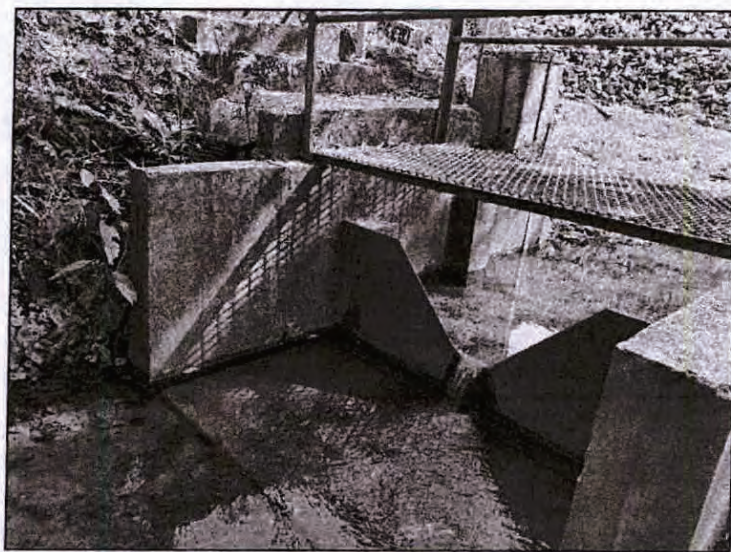
- A drenagem interna do dique é direcionada para a saída do dreno de fundo localizado no pé da estrutura, sendo as vazões monitoradas por um medidor de vazão de chapa triangular (Foto 12 e Foto 13).

Foto 13 – Medidor de vazão de chapa triangular na saída do dreno de fundo.

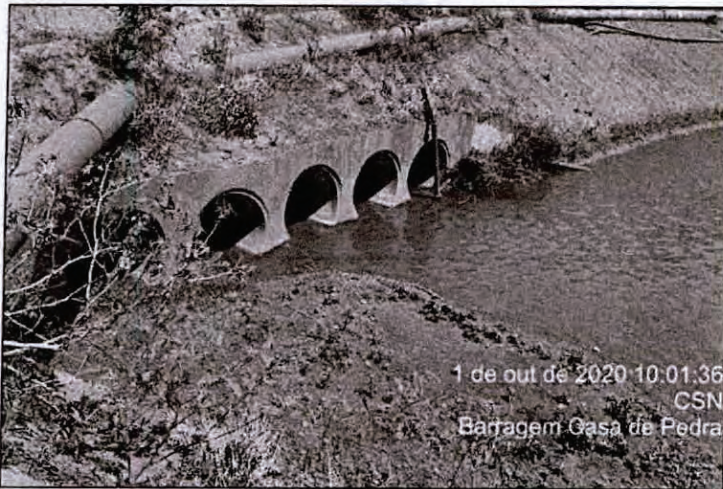
- Foram observados sedimentos acumulados no reservatório, na região a montante dos bueiros que conduzem o fluxo ao canal de aproximação. Observou-se a formação de vegetação na porção assoreada (Foto 14);
- No emboque de um dos bueiros, havia uma tubulação inativa obstruindo parcialmente o mesmo (Foto 14);

Foto 14 – Emboque dos bueiros sob o acesso, com sedimentos acumulados a montante e tubulação obstruindo parcialmente um dos bueiros.

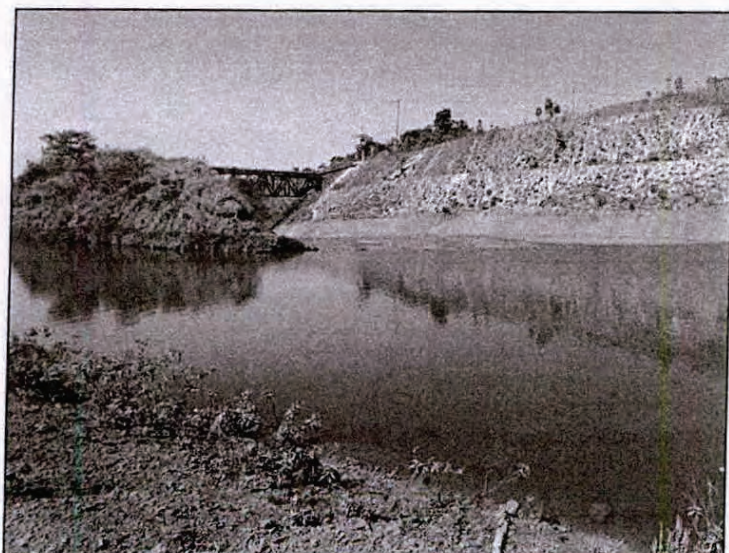
Foto 16 – Vista do emboque do canal emissário, no lago formado na margem direita do reservatório.

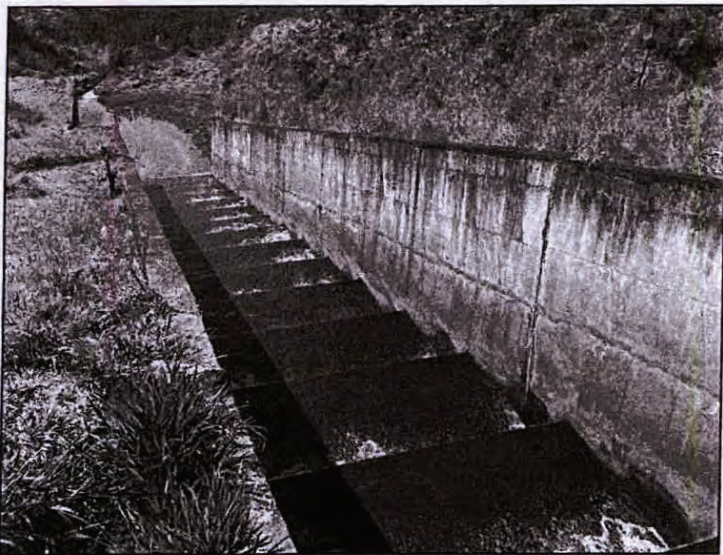
Foto 17 – Calha com degraus do sistema extravasor, seguido por bacia de dissipação.

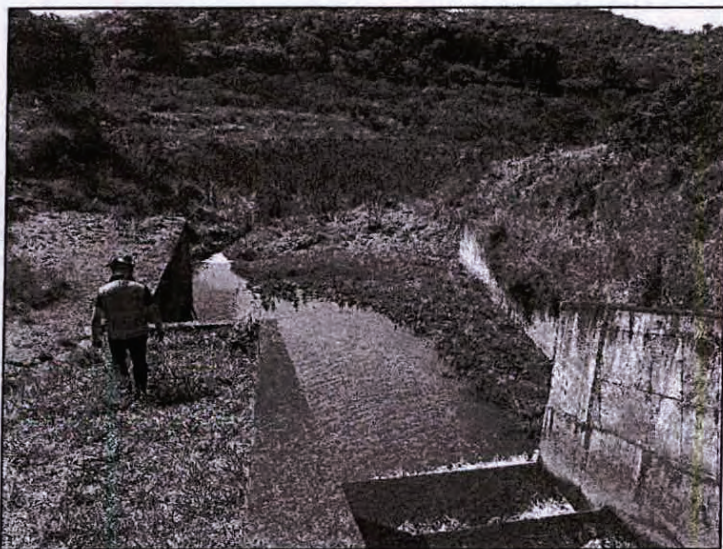
- A bacia de dissipação e o canal de restituição encontravam-se assoreados, com bastante sedimentos e vegetação. O fluxo defluente do extravasor é conduzido por um trecho remanescente, estreitado, na porção esquerda do canal de restituição (Foto 18);

Foto 18 – Bacia de dissipação e canal de restituição assoreados e com vegetação.

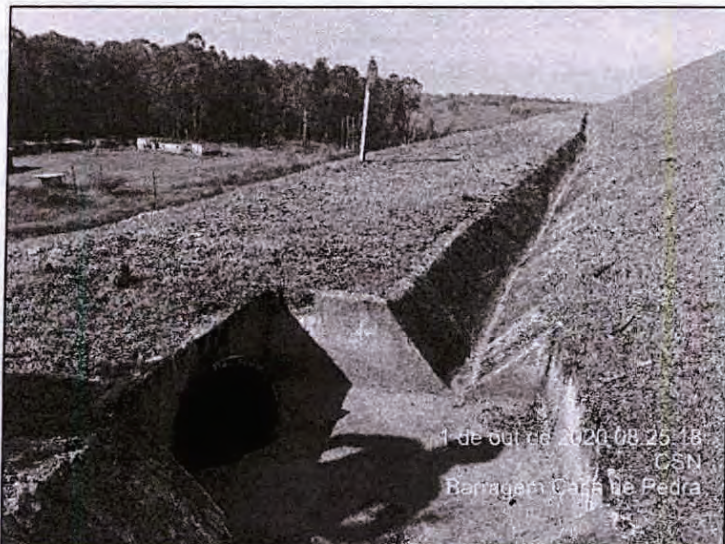
Foto 20 – Canaleta de berma, caixa de passagem e bueiro sob berma – Barragem Casa de Pedra.

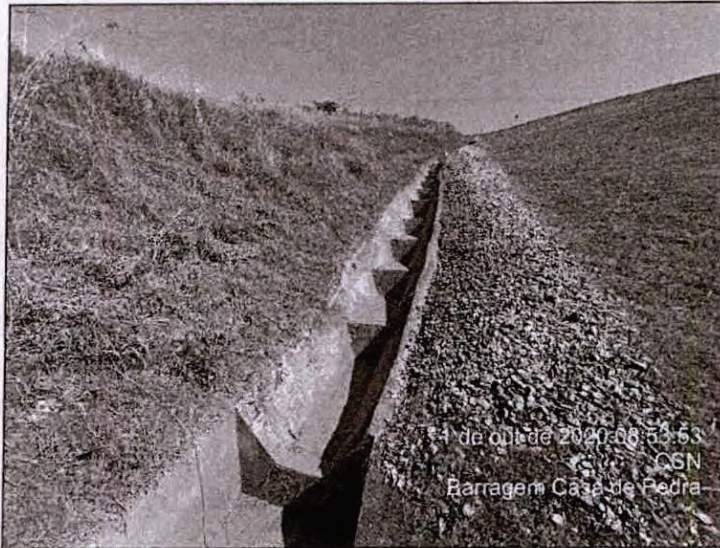
Foto 21 – Descida d'água na ombreira direita. Barragem Casa de Pedra.

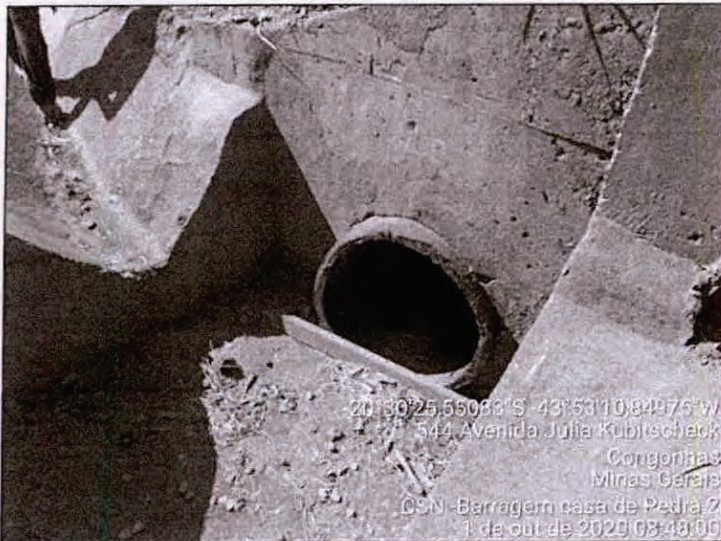
- As estruturas de drenagem da Barragem Casa de Pedra estavam, de uma maneira geral, limpas e desobstruídas. No entanto, observou-se assoreamento a montante de um dos bueiros, aparentemente retido por um pedaço de madeira, dentro da caixa de passagem (Foto 22);

Foto 22 – Caixa de passagem com assoreamento e pedaço de madeira no emboque do bueiro. Barragem Casa de Pedra.

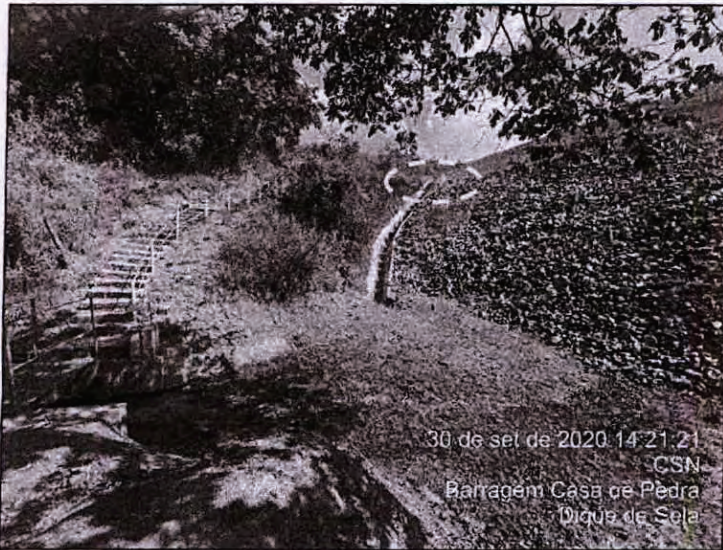
- As estruturas de drenagem do dique de sela estavam limpas e desobstruídas na data da inspeção;
- Observou-se que as descidas d'água (ombreiras esquerda e direita) do dique de sela, em seu trecho final, foram redirecionadas para que o fluxo conduzido por essas estruturas não interfira nas leituras do medidor de vazão do dreno de fundo (Foto 25 e Foto 26). O fluxo conduzido pelo último trecho das descidas d'água ainda é direcionado para o medidor. No entanto, essa contribuição é muito pequena.

Foto 25 – Trecho final da descida d'água do sistema de drenagem superficial do dique de sela. Em destaque, ponto de desvio do fluxo, para que não seja coletado pelo medidor de vazão.

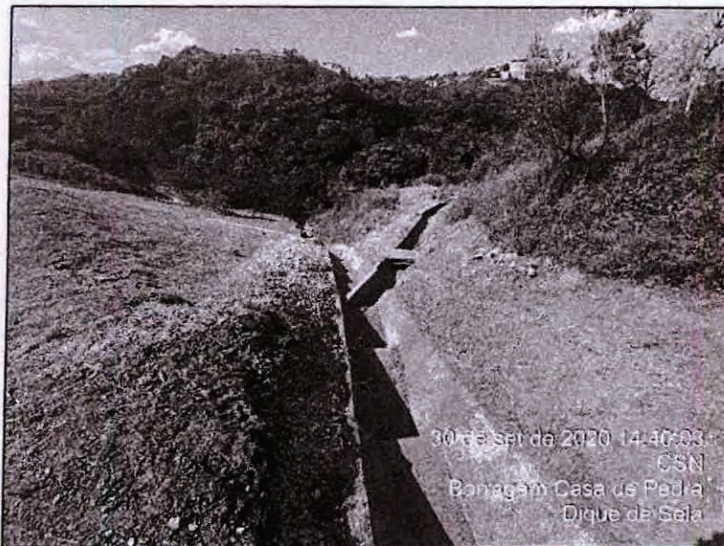
Foto 26 – Ponto de redirecionamento da descida d'água na ombreira direita do dique de sela.

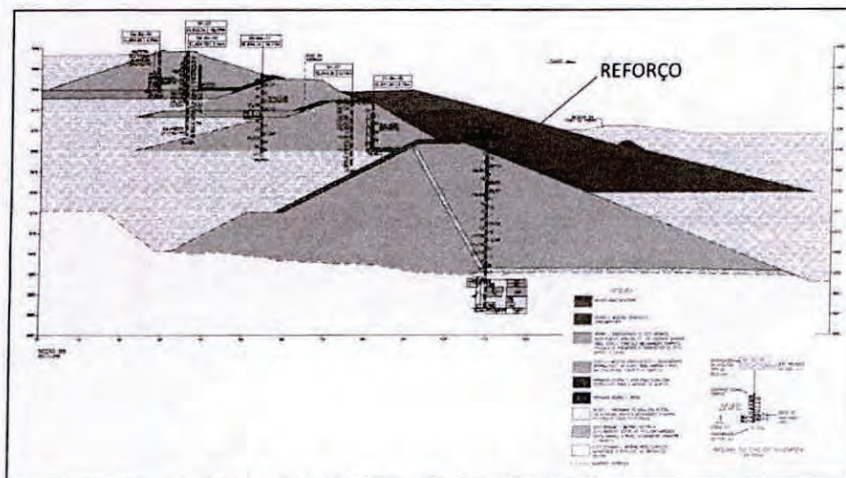
Figura 47 – Seção geológico-geotécnica BB – projeto As Is 2019.

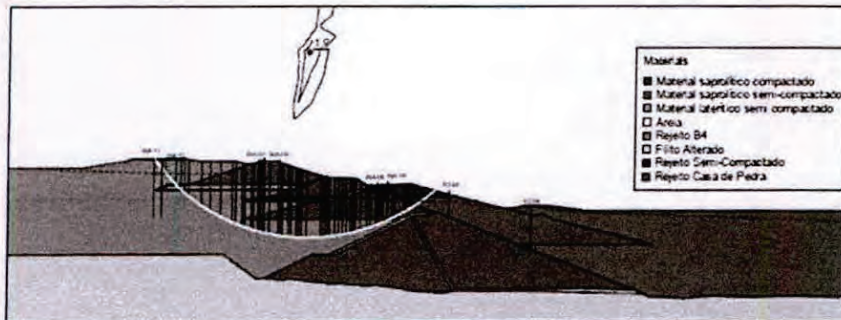
- Foram apresentadas as seções instrumentadas com as linhas freáticas plotadas referente à leitura da auditoria do 1º semestre, contudo, as seções correspondem às seções das análises de estabilidade, e em 3 delas não é possível distinguir a posição do instrumento na seção devido à presença das linhas das análises (Figura 48);

Figura 48 – Seção instrumentada BB' – apresentada em conjunto com a análise de estabilidade não permitindo a identificação da instrumentação.

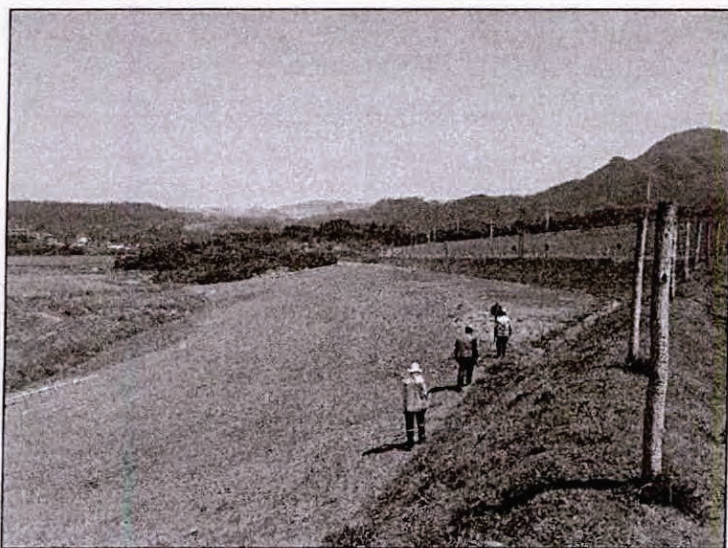
- Os taludes de jusante encontravam-se com cobertura vegetal adequada no momento da vistoria (Foto 30 e Foto 31);

Foto 30 – Vista dos taludes de jusante localizados abaixo da estrada municipal.

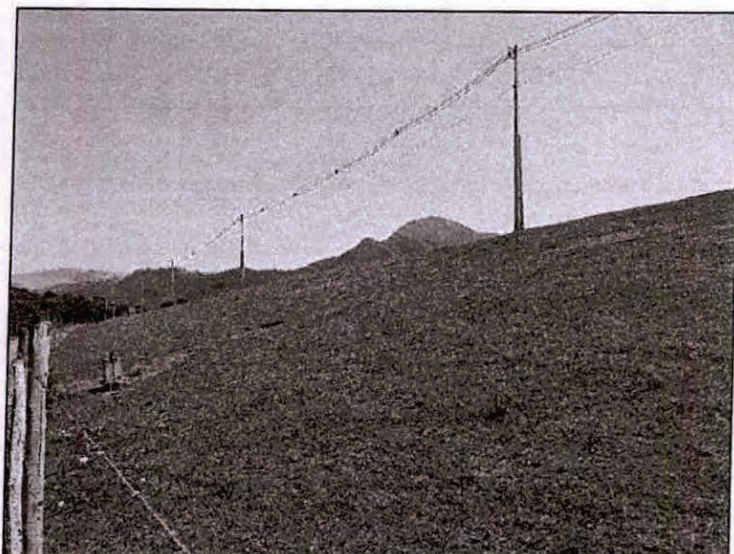
Foto 31 – Vista do talude de jusante localizado acima da estrada municipal

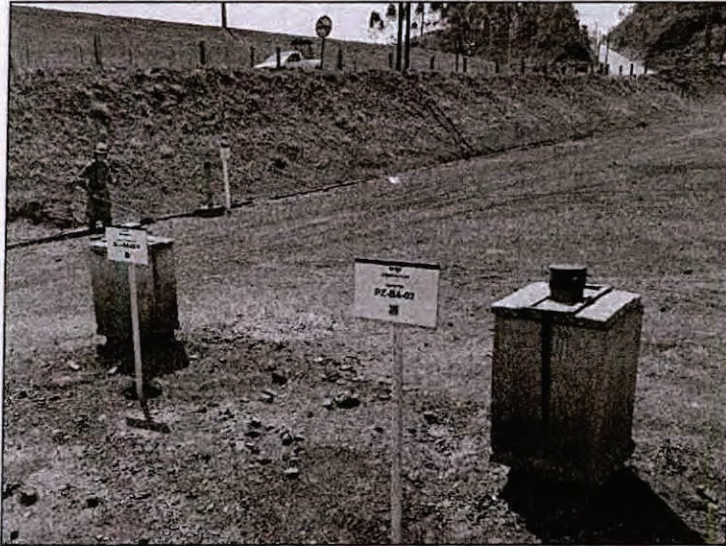
- A instrumentação existente na estrutura encontrava-se em bom estado de manutenção e identificação no momento da vistoria (Foto 33);

Foto 33 – Detalhe da instrumentação presente na estrutura.

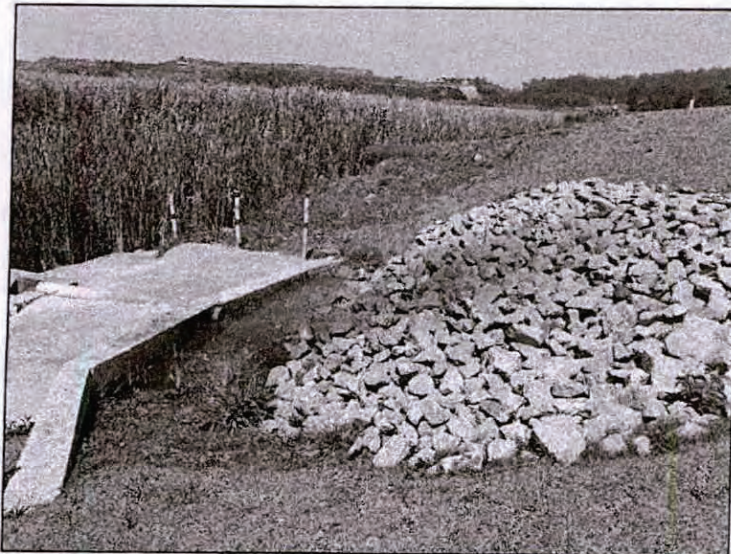
Foto 34 – Saída 01 do dreno de fundo da barragem.

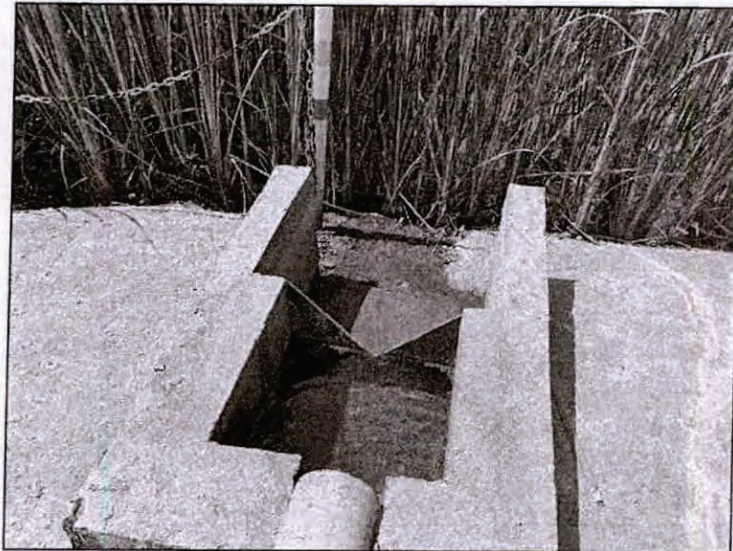
Foto 35 – Medidor de vazão MV-B4-01 localizado na ombreira direita da estrutura.

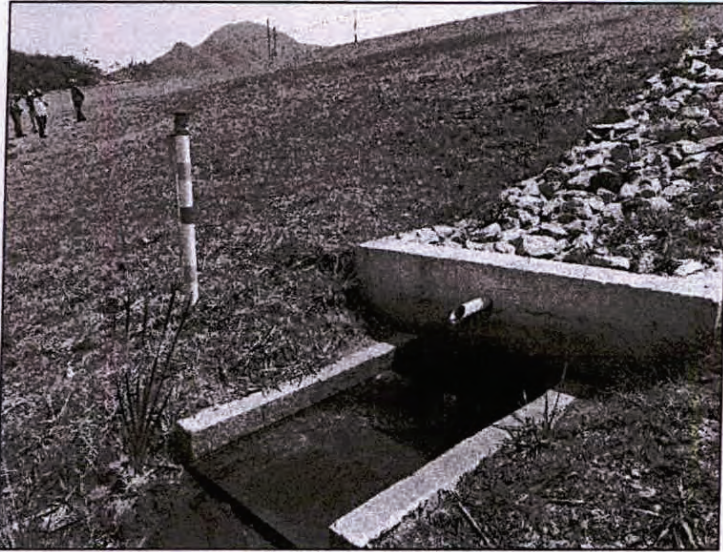
Foto 36 – Saída 02 do dreno de fundo da barragem.

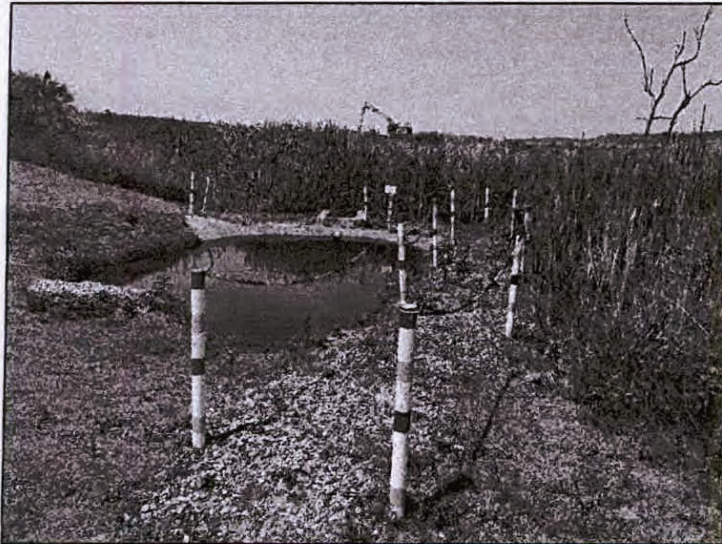
Foto 37 – Saída 03 do dreno de fundo da barragem.

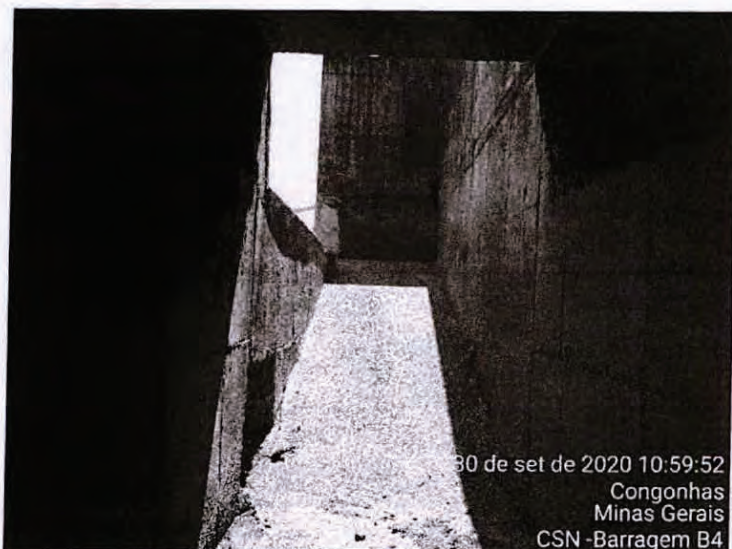
Foto 39 – Vista da soleira lateral, vertente, por dentro da galeria.

- A soleira lateral do sistema extravasor é provida de orifício retangular, para escoar as vazões de pequena magnitude (Foto 39);

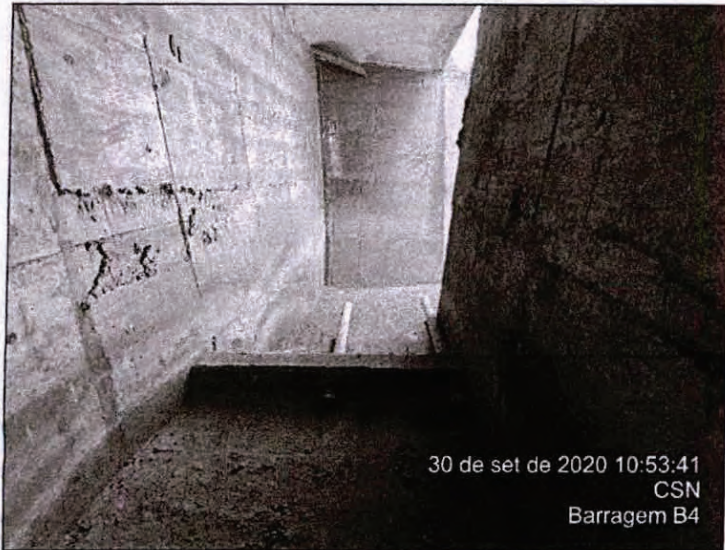
Foto 40 – Vista do desemboque da galeria sob o maciço da barragem.

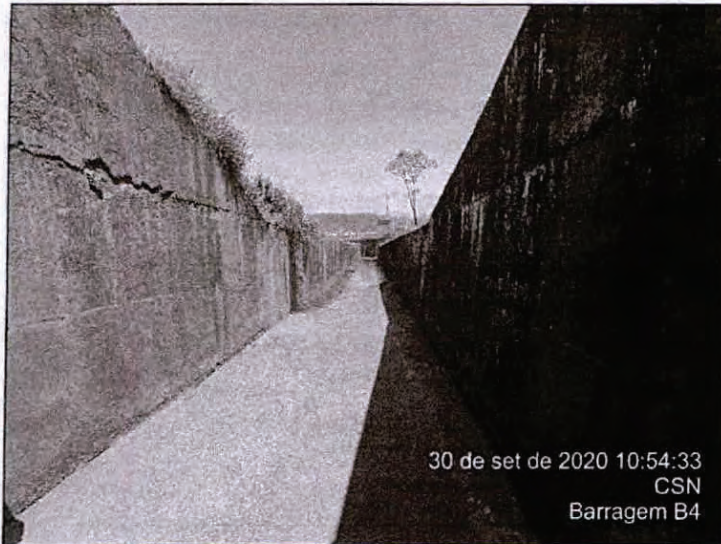
Foto 41 – Canal extravasor a jusante da galeria sob o maciço da barragem.

- Foram observadas surgências do terreno natural, na parede esquerda do canal extravasor, a jusante da galeria sob o maciço (Foto 42);

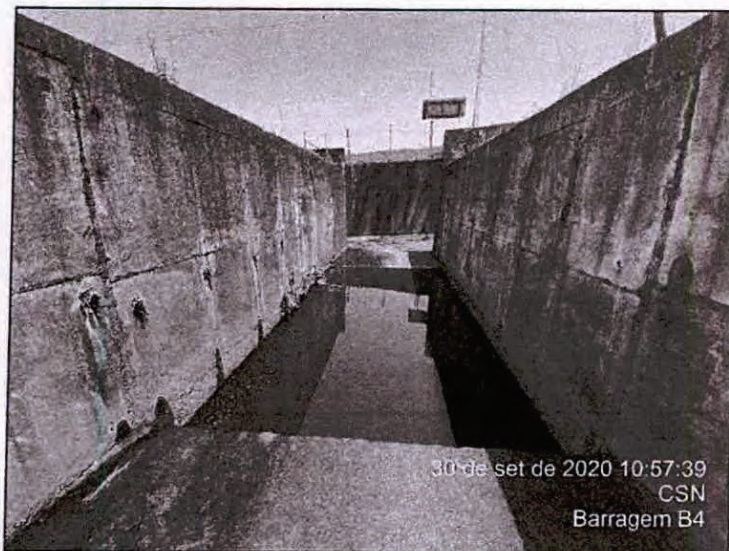
- Não foram observadas obstruções ou assoreamentos ao longo das estruturas extravasadoras;
- Não havia vertimento no dia da inspeção.

Foto 43 – Bacia de dissipação do sistema extravasador.
