**Relatório 60623236-ACM-DM-ZZ-RP-PM-0038-2020**

**Relatório relativo aos trabalhos de assessoria técnica às vistorias realizadas pela ANM – Agência Nacional de Mineração nas dependências da Mina Casa de Pedra (Processo Minerário 043.306/1956), nos meses de setembro e outubro de 2020.**

Nome do Projeto: **Assessoria técnica independente, especializada nas áreas de hidrologia, hidráulica, geotecnia e segurança de barragens, com transferência de conhecimentos e tecnologias, referentes a estruturas para contenção de rejeitos minerários.**

Cliente: ANM – Agência Nacional de Mineração

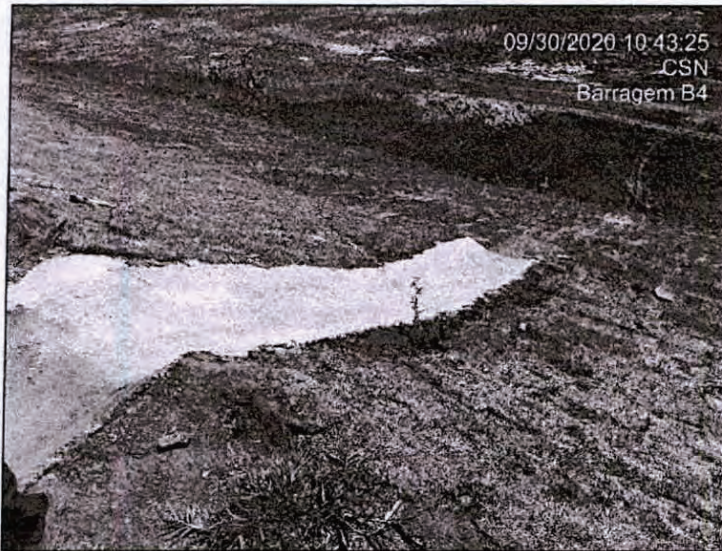
- O sistema de drenagem superficial da Barragem B4 é composto por canaletas de concreto periféricas nas ombreiras e nas bermas do maciço, cujo fluxo é conduzido para a calha do canal extravasador, por meio de bueiros (Foto 45 e Foto 46). No talude de montante há descidas d'água em concreto (Foto 44);
- Não foram identificadas anomalias ou obstruções nas estruturas de drenagem, na data da inspeção.

Foto 44 – Descida d'água no talude de montante.

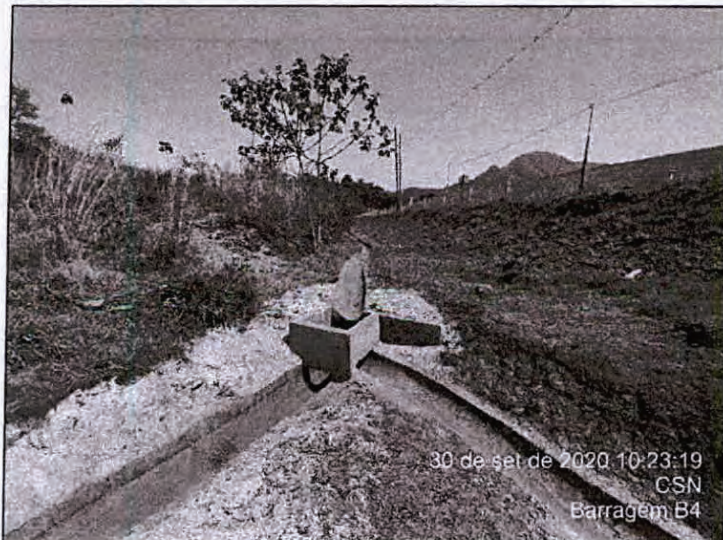
Foto 45 – Canaletas do sistema de drenagem superficial.

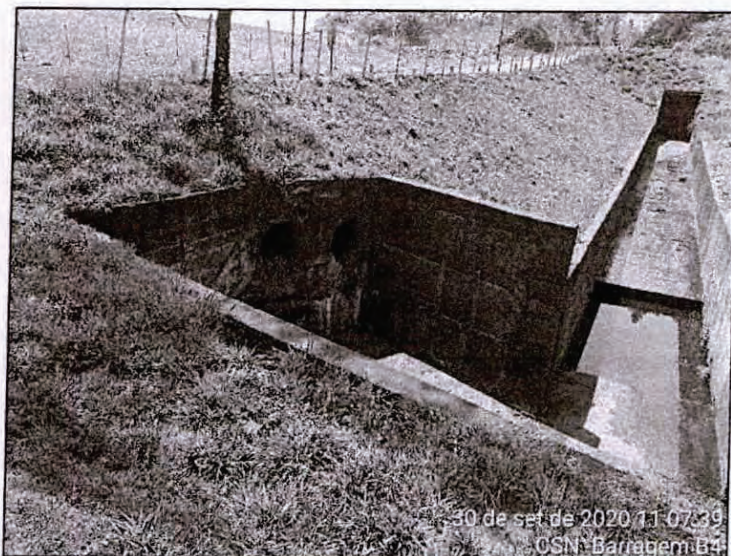
Foto 46 – Vista do desemboque da drenagem superficial, no canal extravasador.

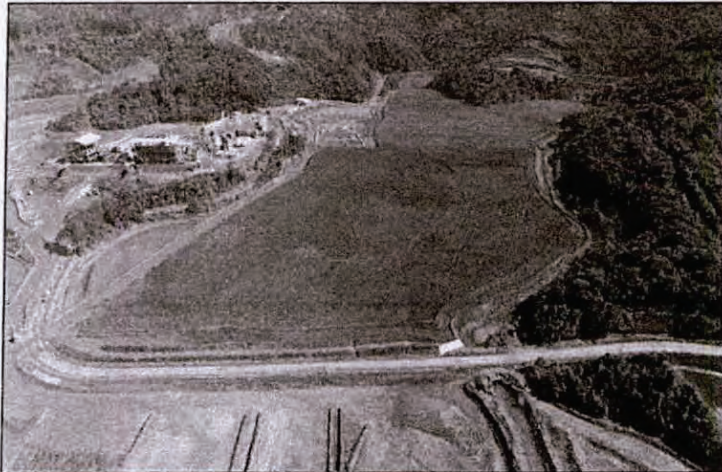
Figura 51 – Vista da barragem B5 em 2020, com sua descaracterização em estágio avançado.

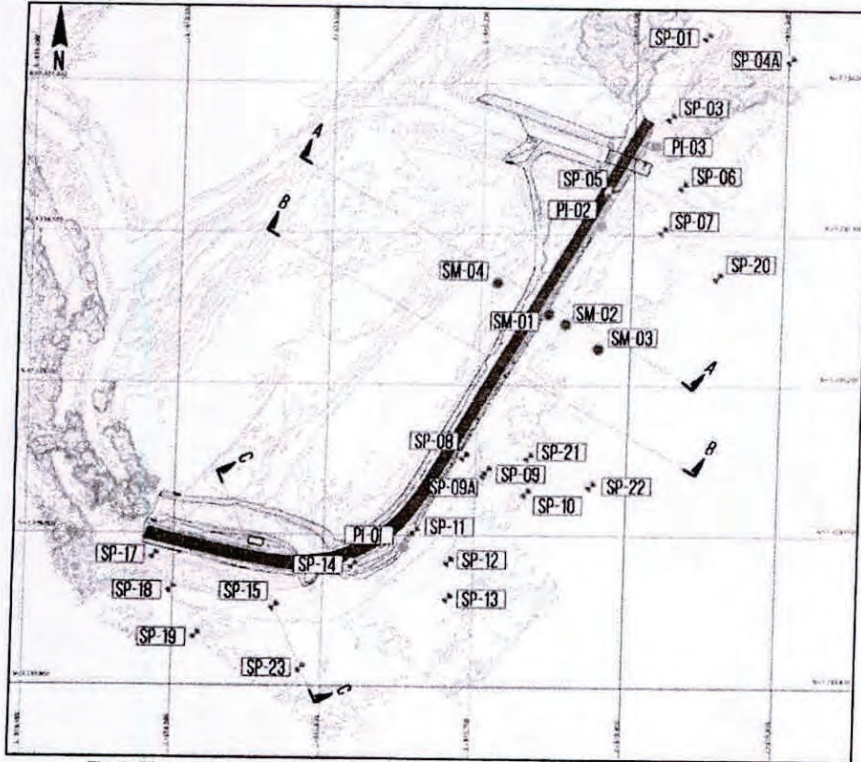
- As investigações executadas na barragem (Figura 52), são no geral, sondagens percussivas de pequena profundidade, sendo executadas sondagens mistas que avançam além do maciço inicial, e atingem a fundação, apenas na seção AA' (Figura 53). Pelas investigações executadas nesta seção observa-se que a fundação da barragem apresenta uma variação grande da espessura de solo residual e de rejeito presente na fundação da estrutura, que são desconhecidos nas porções das seções nas quais as investigações não atingem a fundação;

Figura 52 – Localização das Investigações geológico-geotécnicas realizadas na barragem B5.

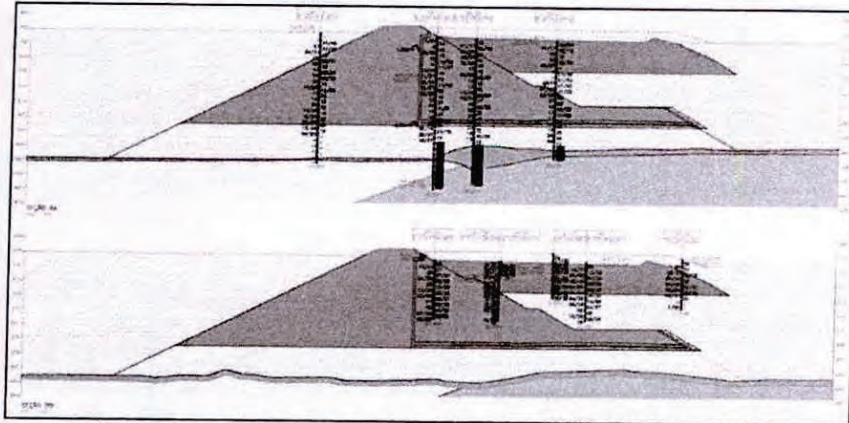
Figura 53 – Seção AA' e BB' com as sondagens realizadas. Seção AA' (em cima) com investigações atingindo a fundação e seção BB' com investigações curtas.

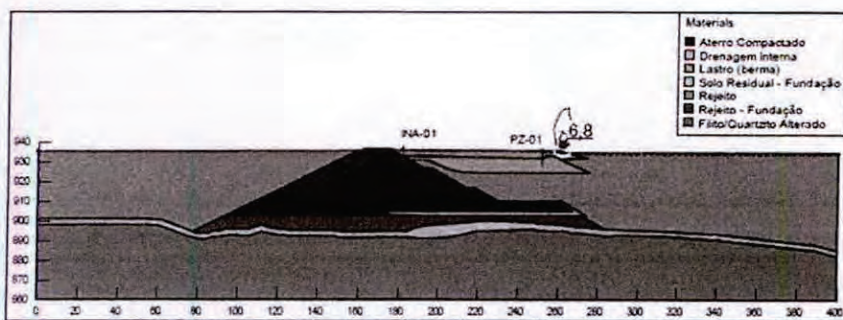
- As duas seções instrumentadas apresentadas mostram a linha freática junto ou muito próximo da superfície do terreno, não havendo informação de onde é obtida a posição da freática a montante da estrutura, uma vez que não há instrumentação dentro do reservatório ou formação de lago no reservatório que embasem esse dado;

Figura 54 – Seção A-A – Freática definida pelos instrumentos instalados.

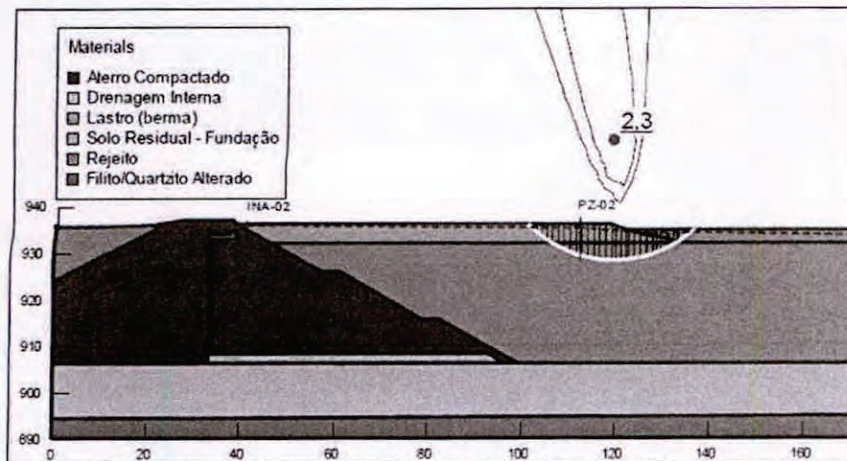
Figura 55 – Resultado da Análise de Estabilidade – Seção BB (Pseudo-Estática).

- Na análise de estabilidade para a condição pseudo-estática, foi considerado um coeficiente de aceleração de 0,05 g na direção horizontal e de 0,03 g na direção vertical, contudo, sem indicação do sentido de aplicação da força vertical;
- A fundação da barragem é pouco investigada, havendo dúvida quanto à sua caracterização adequada;

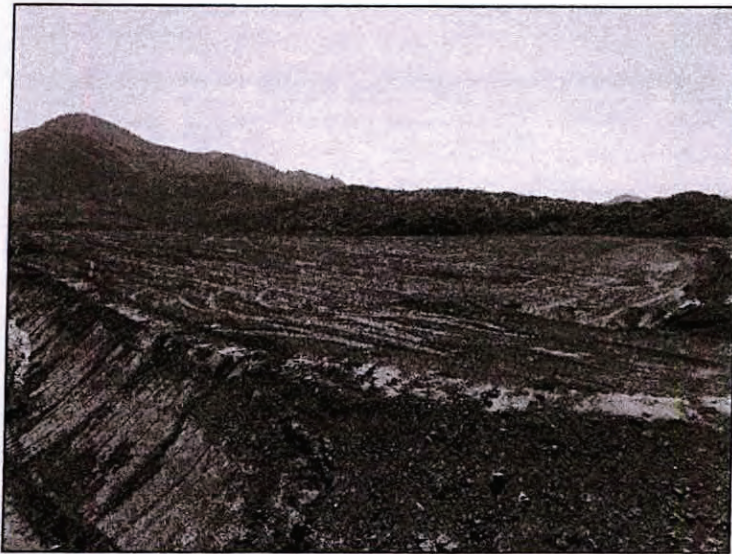
- A barragem B5 encontra-se já descaracterizada, não se observando em campo o maciço da barragem;
- O reservatório da estrutura encontra-se totalmente recoberto por solo argiloso que constitui a selagem do reservatório (Foto 47);

Foto 47 – Vista do reservatório a partir da ombreira direita.

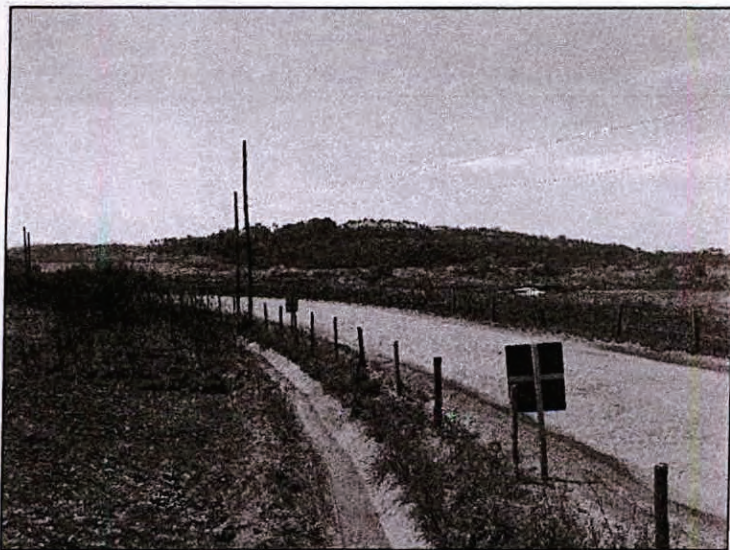
- O talude de montante da estrutura encontra-se totalmente soterrado pelos rejeitos e pelo material da selagem do reservatório da barragem B5;
- Sobre a crista da estrutura passa a estrada municipal Casa de Pedra (Foto 48), e os taludes de jusante encontram-se soterrados sob os rejeitos da barragem Casa de Pedra;

Foto 48 – Vista da crista por onde passa a estrada municipal, a partir da ombreira direita.

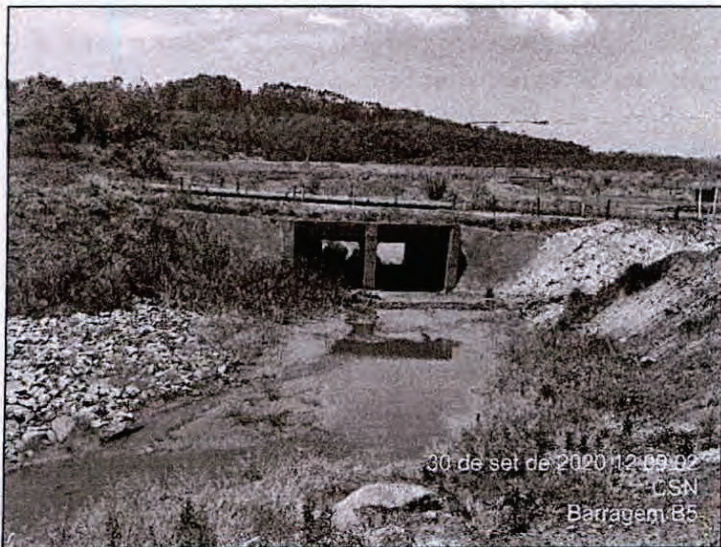
- A drenagem de contribuição da encosta é conduzida por meio de canal de cintura, na margem esquerda do reservatório, atualmente aterrado, até a galeria dupla retangular em concreto (antigo vertedor), sob a estrada municipal (Foto 49). Essa galeria também recebe a contribuição direta sobre parte do reservatório, conduzida por meio de canaleta revestida com pedra argamassada.

- O canal de cintura, com seção trapezoidal, é revestido com enrocamento em sua calha e os taludes superiores são apenas escavados, sem revestimento.
- Foram observados vários pontos com vegetação ao longo da calha do canal, pontos com empoçamento, além de acúmulo de sedimentos próximo às galerias (Foto 49).

Foto 49 – Vista do emboque das galerias que conduzem o fluxo do canal de cintura e da canaleta em pedra argamassada próximo à crista. Observar sedimentos depositados na calha e vegetação se formando ao longo do canal.

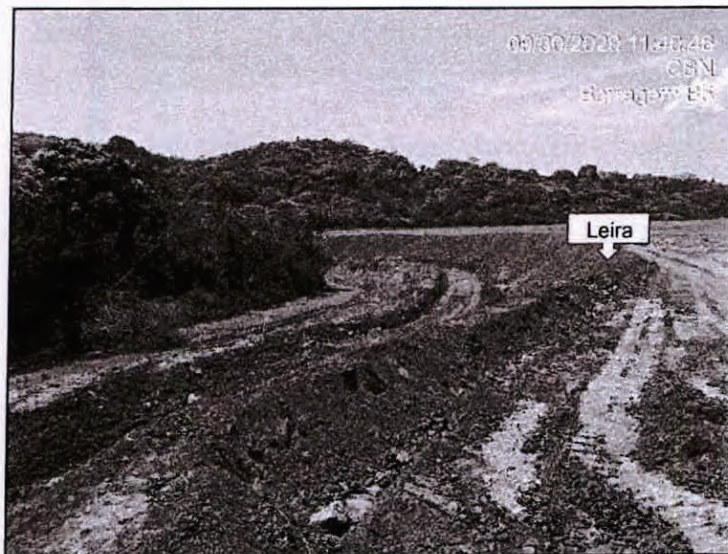
- O reservatório aterrado não conta com qualquer proteção superficial, nem há sistema de drenagem para condução da precipitação direta para o canal de cintura. A drenagem é conduzida por declividade suave para a margem esquerda e para a região da crista. No entanto, foram observadas leiras longitudinais na margem esquerda do reservatório e no acesso lateral ao canal, que não permitem o escoamento superficial de forma difusa para a estrutura de drenagem (canal de cintura) (Foto 50). O fluxo, então, é conduzido para o canal de cintura, de forma concentrada, por meio de algumas aberturas nas leiras (Foto 51).

Foto 50 – Vista de leira contornando o reservatório (sem proteção vegetal), cuja drenagem é conduzida para o acesso e para o canal de cintura, na margem esquerda.

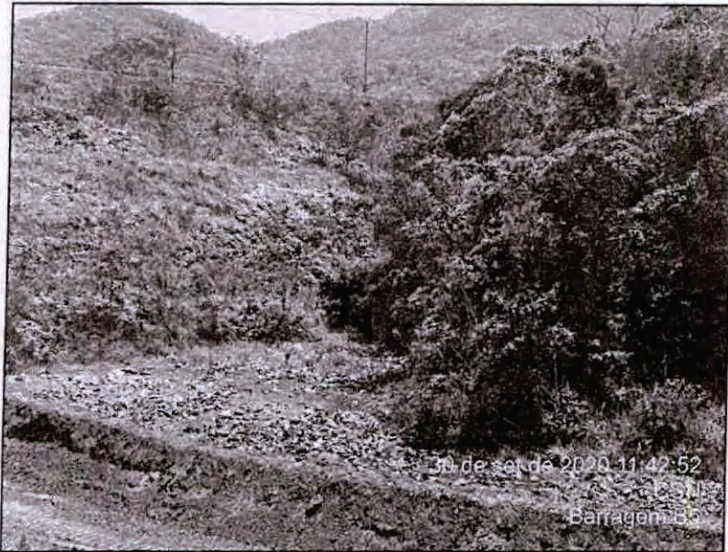
Foto 52 – Início do canal de cintura e desemboque do bueiro existente sob a estrada.

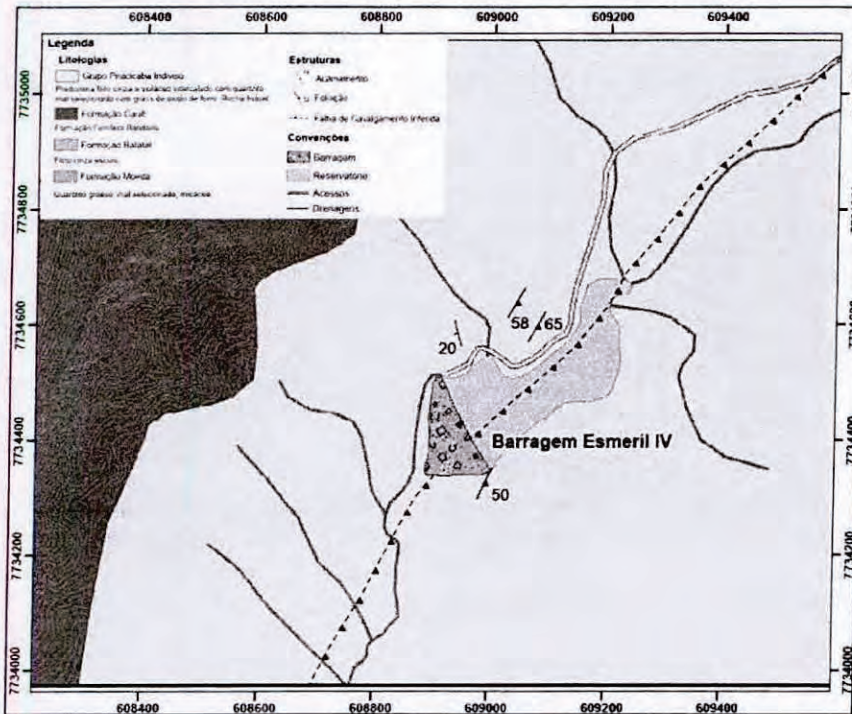
- Não foi apresentado um mapa geológico-geotécnico em escala de detalhe para a área da barragem. O mapa apresentado como sendo o mapa geológico-geotécnico (Figura 57) não mostra as unidades geológico-geotécnicas superficiais encontradas na área, tais como depósitos de colúvio e tipos de solos, de acordo com o que é observado nas seções geológico-geotécnicas do projeto *As Is* de 2019;

Figura 57 – Mapa geológico-geotécnico do dique do Esmeril IV – CSN.

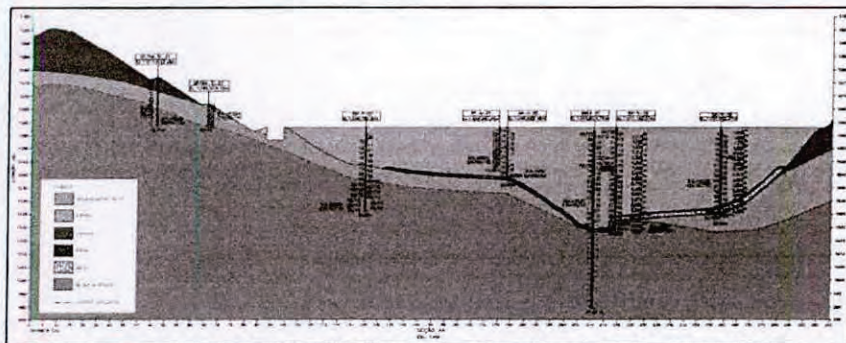
- As seções geológico-geotécnicas apresentadas no relatório do *checklist*, que correspondem às elaboradas para o projeto *As Is* de 2019, não refletem a complexidade geológica do maciço de fundação relatada nas seções técnicas, com variação litológica entre as ombreiras, e com a presença de uma falha de cavalgamento encaixada no vale (Figura 58);

Figura 58 – Seção longitudinal da barragem – projeto As Is DAM 2019.

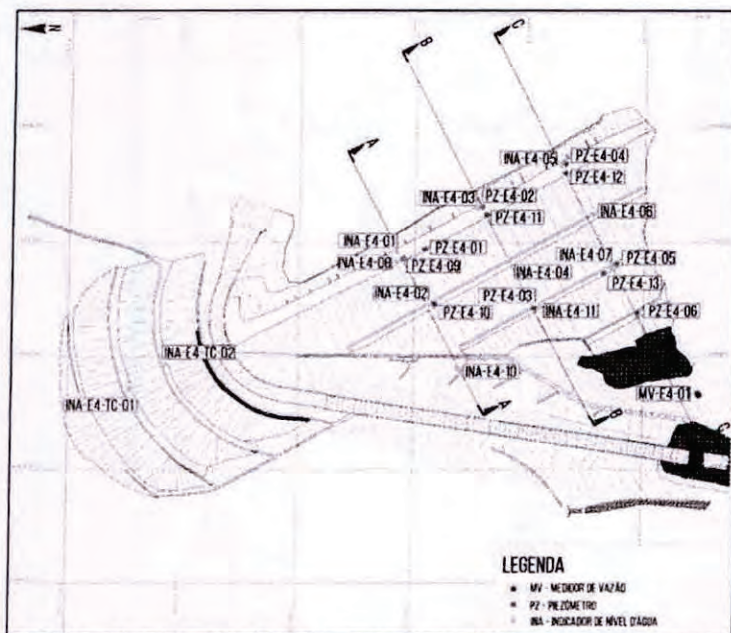
Figura 59 – Planta com a localização da instrumentação existente no dique segundo relatório do *checklist*.

- ✓ Recomendação\_10\_Casa\_de\_Pedra\_Esmeril\_IV: A AECOM recomenda à ANM que solicite ao empreendedor que realize novos testes de vida na instrumentação;

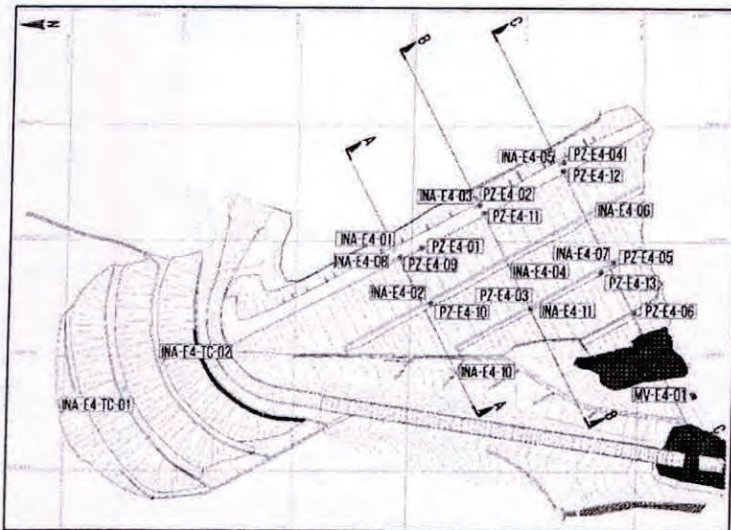
Figura 63 – Seções transversais e instrumentos de monitoramento existentes no dique Esmeril IV.

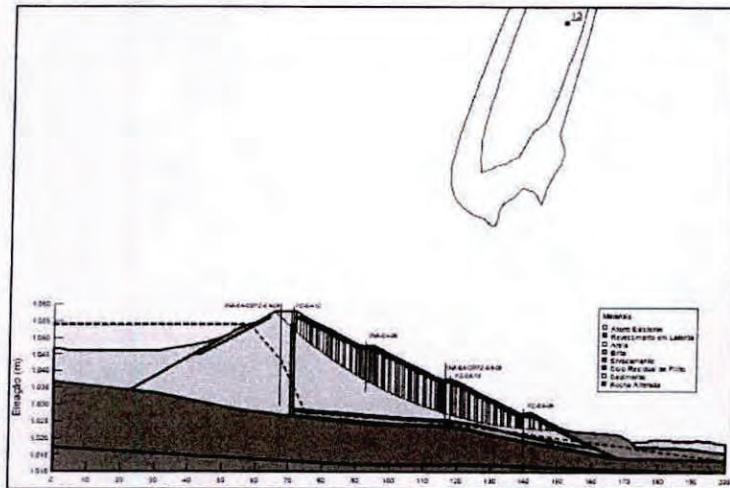
- A linha freática adotada para as análises tem por base a leitura da piezometria, contudo, não é confirmada pelo emprego de rede de fluxo e os testes de vida executados na instrumentação não são recentes;

Figura 64 – Resultado da Análise de Estabilidade – Seção CC (Pseudo-Estática).

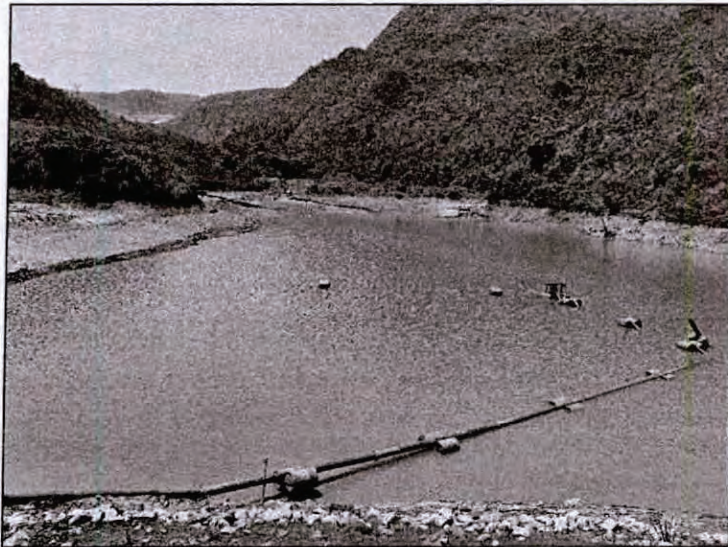
- O reservatório do dique do Esmeril IV encontrava-se com o nível de água rebaixado no momento da vistoria, com parte dos sedimentos do fundo do lago emersos e com as porções normalmente submersas dos taludes internos expostas (Foto 53);
- Não se observou a presença de processos erosivos ou de instabilidade nos taludes internos do reservatório;

Foto 53 – Vista do reservatório do dique do Esmeril IV a partir da crista.

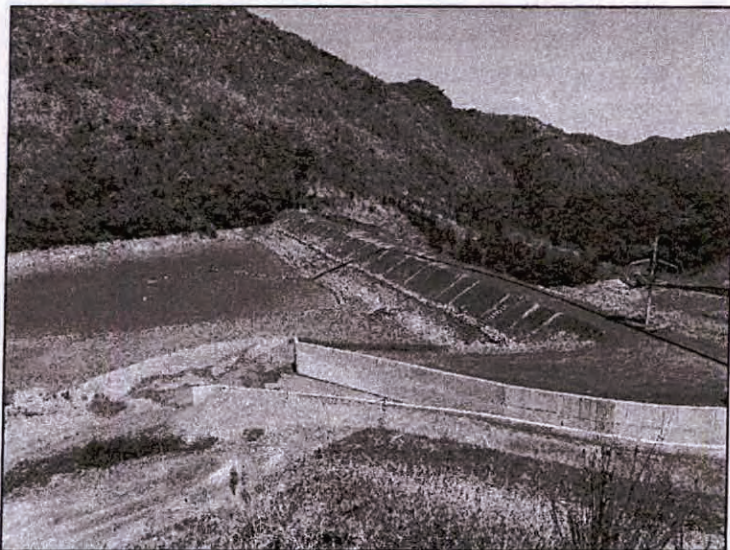
- O talude de montante da estrutura encontrava-se exposto no momento da vistoria. Não foi observada proteção no talude na porção acima do nível normal do reservatório (Foto 54), contudo, não se observaram indícios de processos erosivos ou de instabilização do mesmo. Ao longo do talude existem diversas canaletas de drenagem superficial;

Foto 54 – Vista do reservatório e talude de montante a partir da ombreira direita.

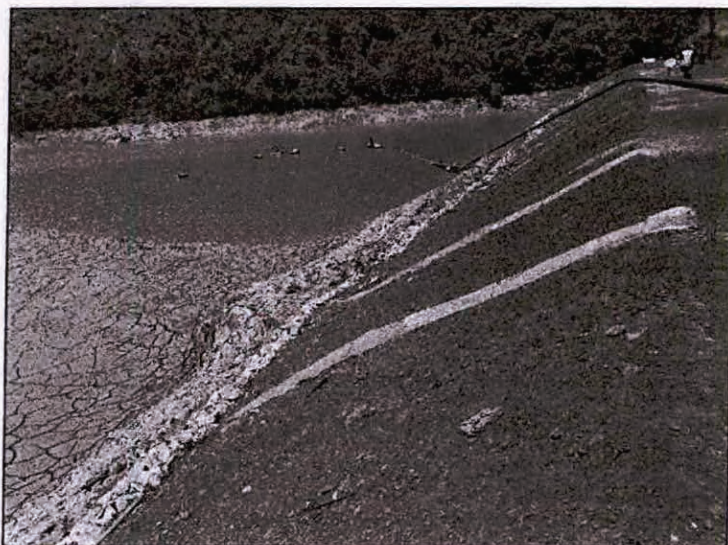
- Na porção abaixo do nível normal do reservatório, no talude de jusante, se observa uma faixa de proteção em *rip-rap* (Foto 55);

Foto 55 – Talude de montante do dique. Detalhe para a presença de canaletas de drenagem e faixa de proteção de *rip-rap*.

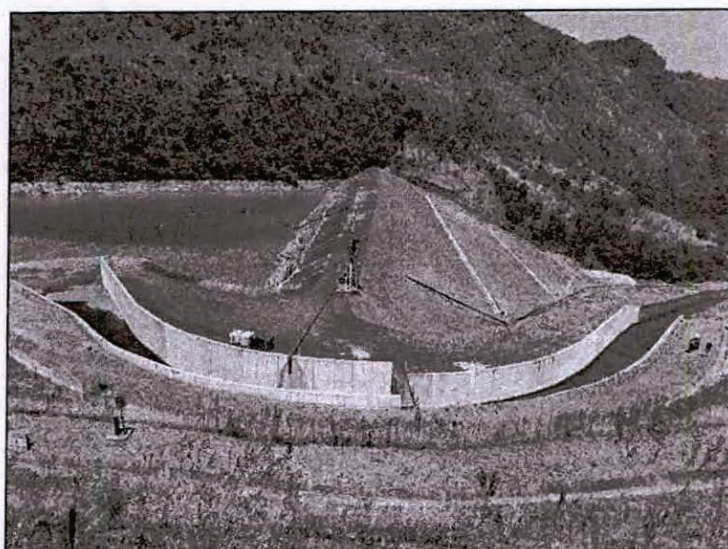
- Os taludes de jusante do dique encontravam-se em bom estado de conservação, com cobertura vegetal adequada (Foto 57);

Foto 57 – Vista geral do dique apartir da ombreira direita.

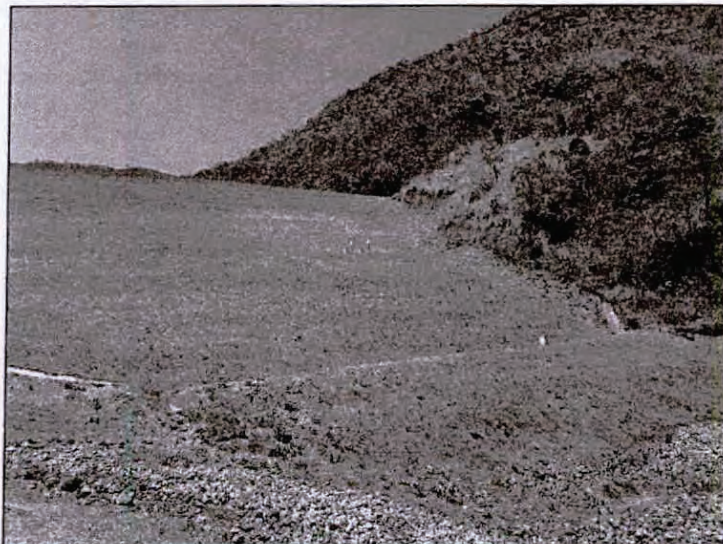
- Não foram observados indícios de processos erosivos, abaulamentos, trincas ou surgências nos taludes (Foto 58 e Foto 59).

Foto 59 – Vista dos taludes de jusante inferiores, próximos à saída do dreno de fundo.

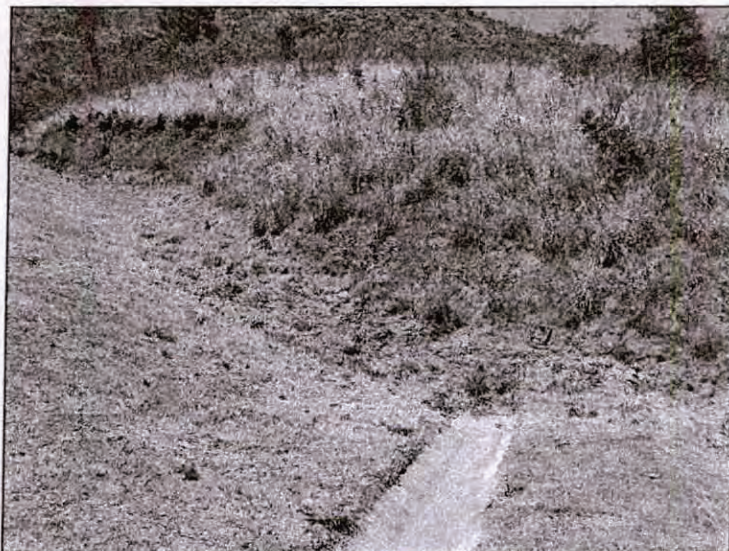
favorável à estabilidade da estrutura, na direção SE, para montante e ombreira esquerda (Foto 60 e Foto 61);

Foto 60 – Vista do encosto da estrutura com a ombreira esquerda, talude superior.

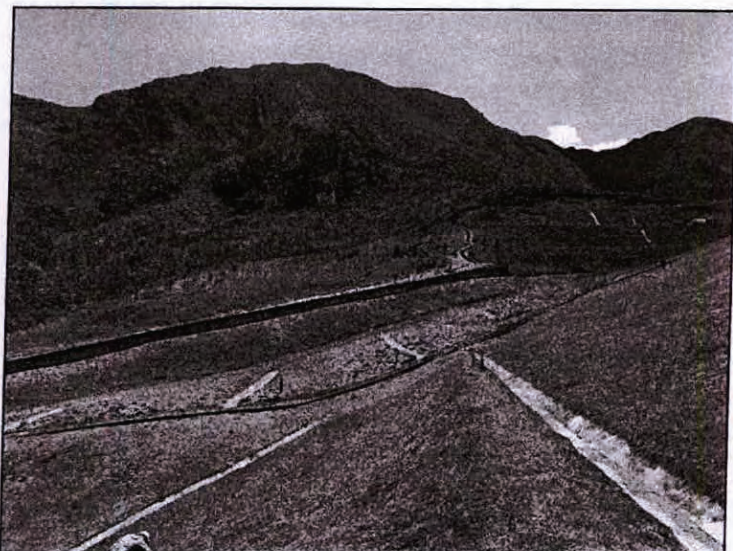
- O encosto da estrutura com a ombreira direita se dá em um talude de inclinação mais suave que a ombreira esquerda, estando localizado nesta ombreira o canal extravasor (Foto 62);

Foto 62 – Vista do encosto da estrutura com a ombreira direita.

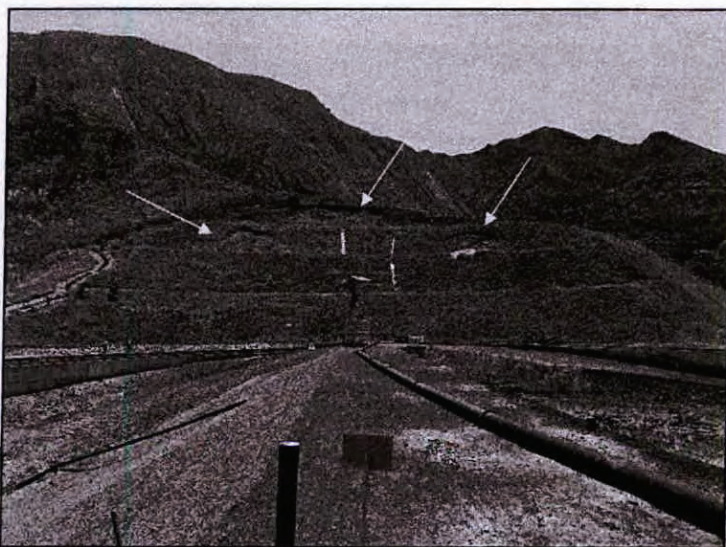
- Na região de encaixe da crista do dique com a ombreira direita existe um corte no talude do terreno natural (Foto 63). Nestes taludes em terreno natural, se observam pelo menos três cicatrizes de escorregamento, localizadas nos dois taludes superiores do corte;

Foto 63 – Vista do corte em terreno natural no encosto da crista com a ombreira direita. Detalhe para as cicatrizes de escorregamento existentes no talude.

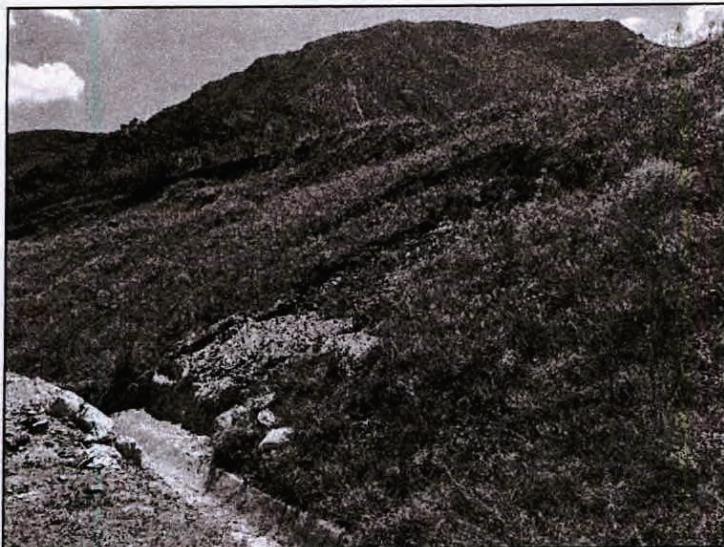
- Os dois escorregamentos, localizados no terceiro talude do corte em terreno natural, encontravam-se com tratamento por sacos de solo/cimento na porção do pé do escorregamento. O escorregamento mais a

Foto 65 – Vista do escorregamento mais a montante. Detalhe para a preparação do local para tratamento do pé do talude com sacos de solo/cimento.

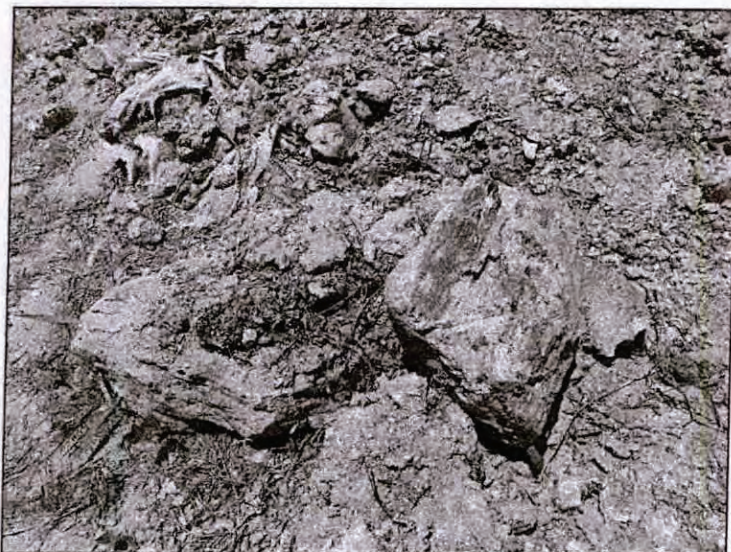
- A observação do material presente nestes escorregamentos, indica se tratar de uma rocha alterada quartzo-sercítica, não sendo possível verificar a direção principal da foliação (Foto 66).

Foto 66 – Detalhe para o material encontrado no escorregamento mais a montante.

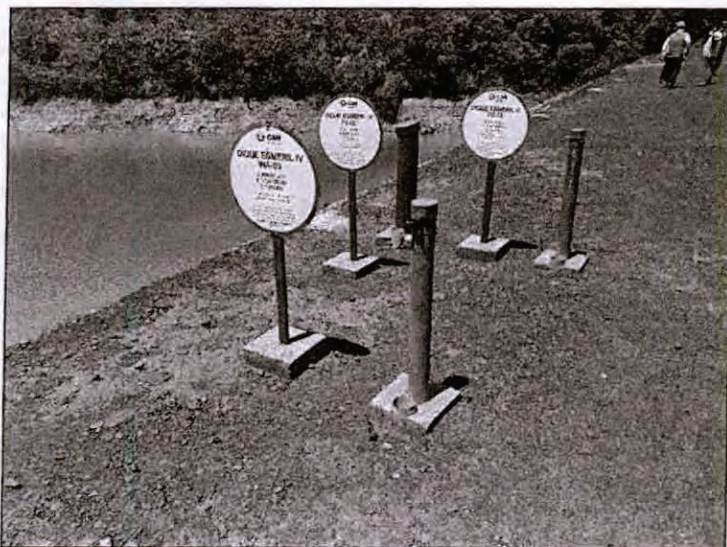
- A instrumentação na barragem encontrava-se em bom estado de manutenção e identificação (Foto 67);

Foto 67 – Detalhe da instrumentação existente na estrutura.

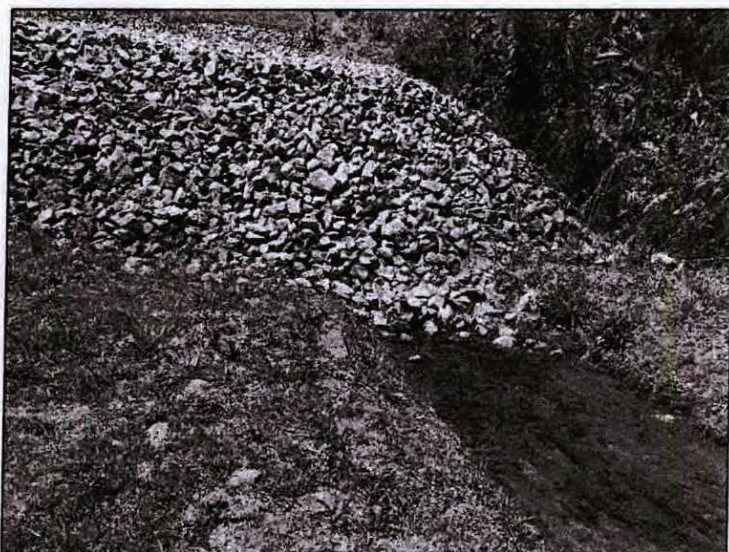
- A drenagem interna da estrutura é direcionada para o dreno de fundo, onde é monitorada a vazão com o auxílio de um medidor de placa triangular (Foto 68 e Foto 69);

Foto 68 – Vista da saída do dreno de fundo.

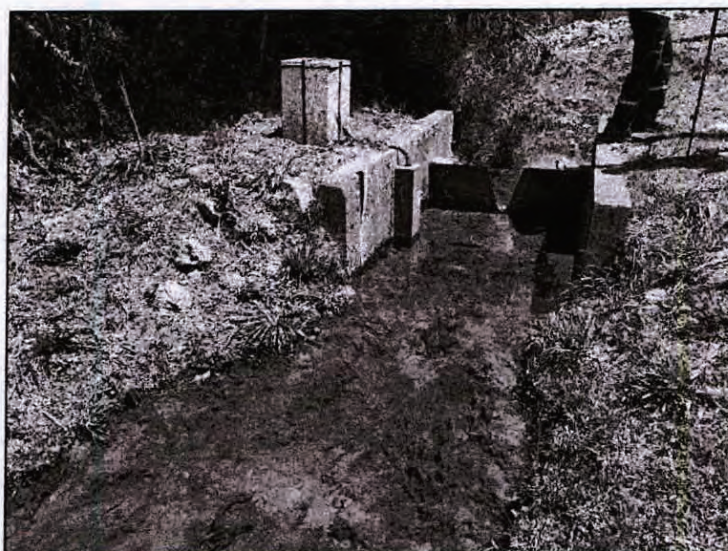
Foto 69 – Medidor de vazão em chapa triangular na saída do dreno de fundo.

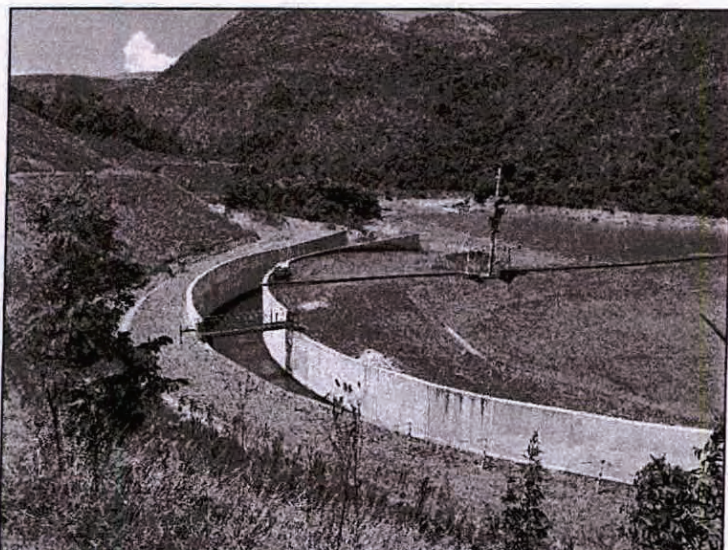
- O sistema extravasor da Barragem Esmeril IV, posicionado na ombreira direita, é formado por canal de aproximação em concreto, com transição até o canal extravasor constituído por calha lisa, com seção retangular no trecho em curva, seguido por calha com degraus até a bacia de dissipação. O fluxo é restituído para o terreno natural protegido por enrocamento (Foto 70 a Foto 72).

Foto 70 – Vista geral do trecho inicial do sistema extravasor, na ombreira direita da barragem, contemplando emboque e canal em calha lisa.

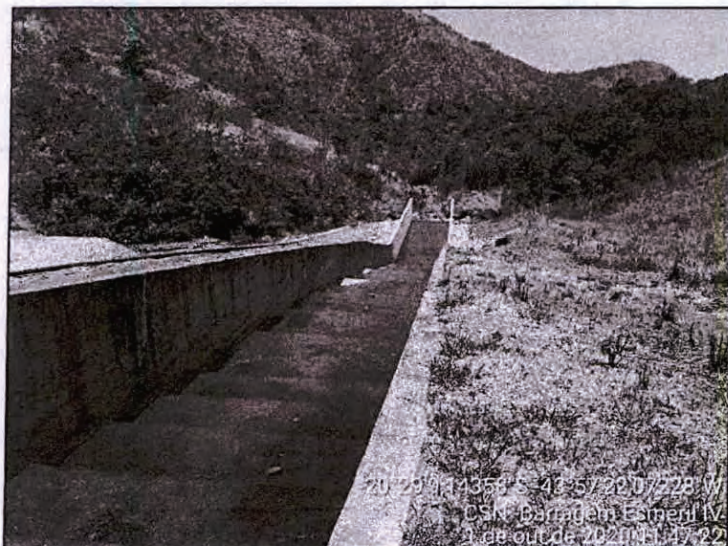
Foto 71 – Canal extravasor com degraus e vista da bacia de dissipação.

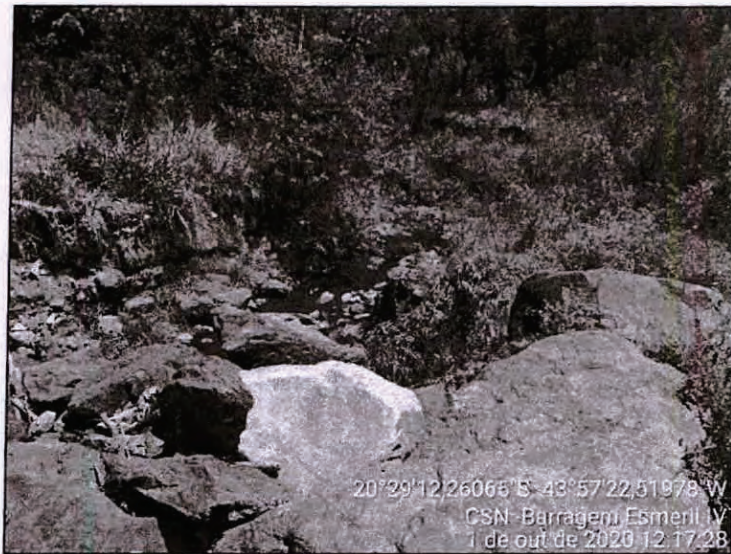
Foto 72 – Região de restituição do fluxo ao terreno natural, com blocos de enrocamento.

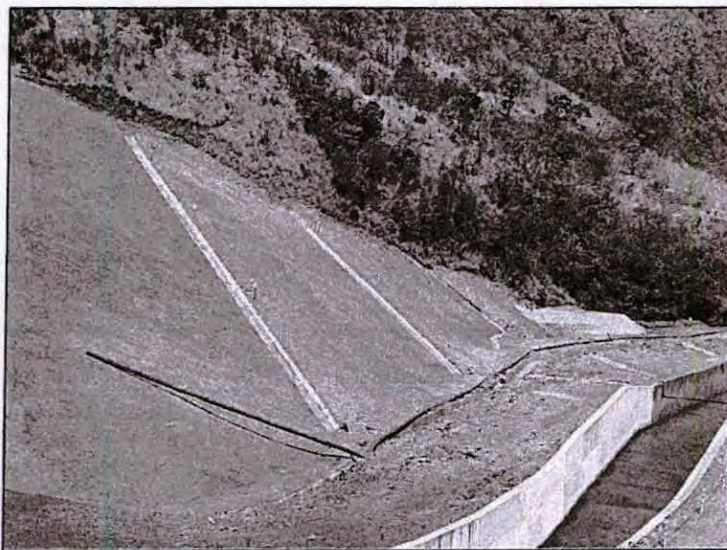
- O sistema de drenagem superficial é composto por canaletas de berma, com declividade para uma canaleta periférica, com degraus, além de canaletas nos taludes de montante da barragem. Todas as estruturas são em concreto (Foto 73 a Foto 76);

Foto 73 – Vista geral do sistema de drenagem superficial nos taludes de jusante, composto por canaletas de bermas e descidas d'água na ombreira direita.

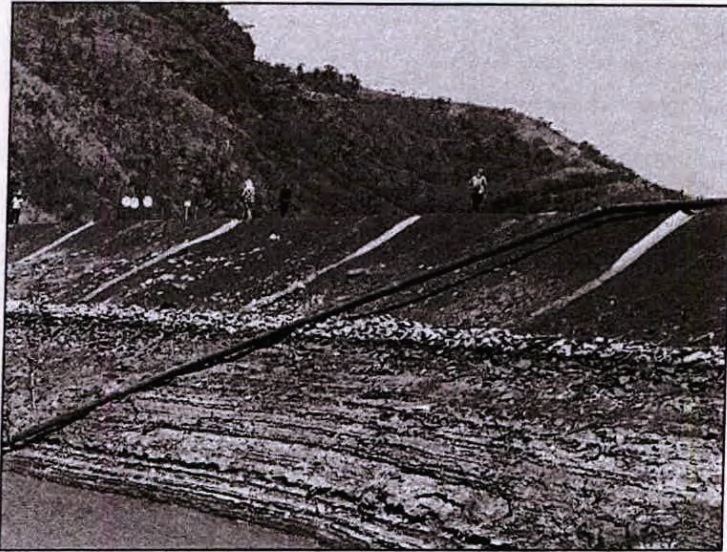
Foto 74 – Vista dos canaletas implantadas no talude de jusante.

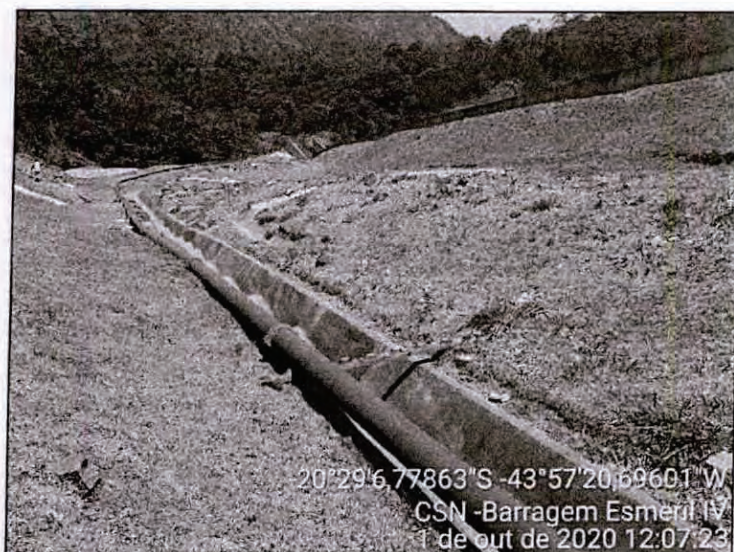
Foto 76 – Canaleta periférica, com degraus, na ombreira direita.
