# **PLANO DE AÇÃO DE EMERGÊNCIA PARA BARRAGEM DE MINERAÇÃO (PAEBM)**

## **DIQUE S4**

**DIQUE S4 - RELATÓRIO TÉCNICO**

**PAEBM – DIQUE S4**

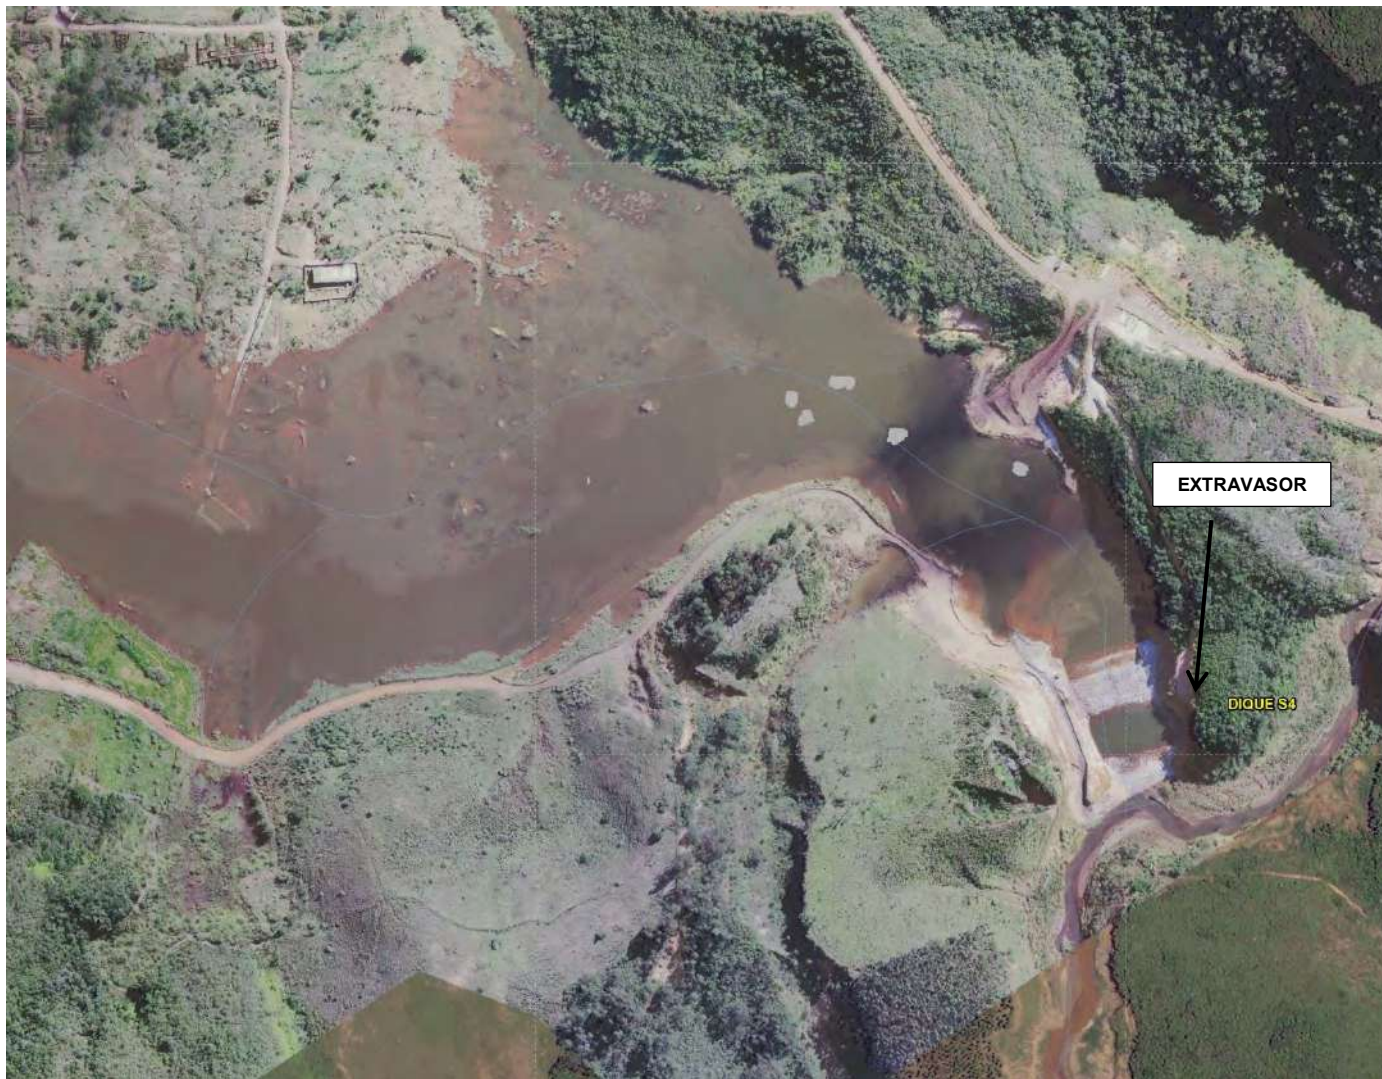
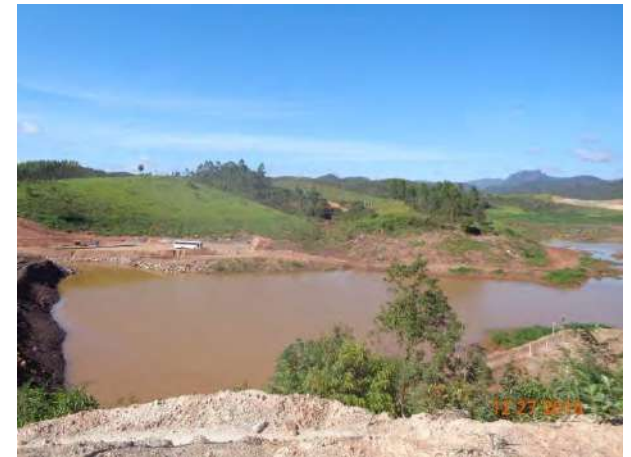
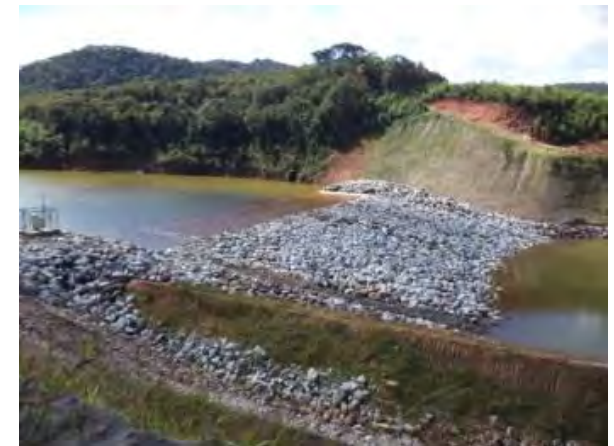
Figura 3.4 – Localização geral do Dique S4 e seu sistema extravasor.

O sistema extravasor do Dique S4, conforme memorial descritivo elaborado pela WALM Engenharia Nº G002300-O-1MD007\_R-03, foi dimensionado para a cheia milenar, sem borda livre. O vertedouro é constituído de canal trapezoidal com 65,0 m de largura, 2,00 m de altura e taludes com inclinação lateral de 2H:1V e possui soleira vertente na El. 697,50 m. O vertimento se dá ao longo da crista do maciço, 12,88 m de extensão, que é seguida de bacia de dissipação de energia. Na Figura 3.4 é apresentada uma imagem aérea do local de implantação do Dique S4, com destaque para o eixo do barramento e sistema extravasor.

RESERVATÓRIO

EXTRAVASOR

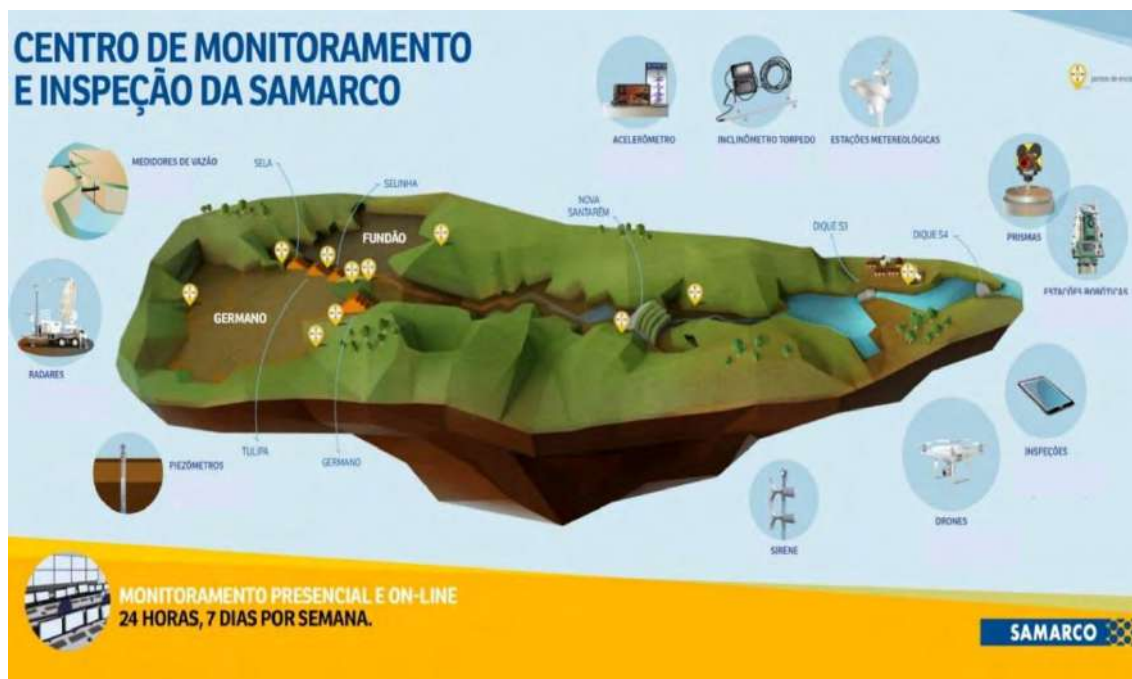
Figura 4.7 – Infográfico do sistema de monitoramento do Centro de Monitoramento e Inspeção Geotécnico da Samarco (CMI).

O CMI é responsável pelo monitoramento de uma série de instrumentos utilizados no processo de aquisição, registro e processamento sistemático dos dados (auscultação quantitativa) e inspeção visual sistemática nas estruturas da barragem, cavas, pilhas de estéreis e diques de contenção de sedimentos.

Todas as atividades de coleta dos dados de instrumentos automatizados ou lidos em campo através de leitura manual, além das inspeções visuais, são realizadas por técnicos devidamente capacitados. Os métodos utilizados no CMI podem ser visualizados no infográfico indicado pela Figura 4.7.

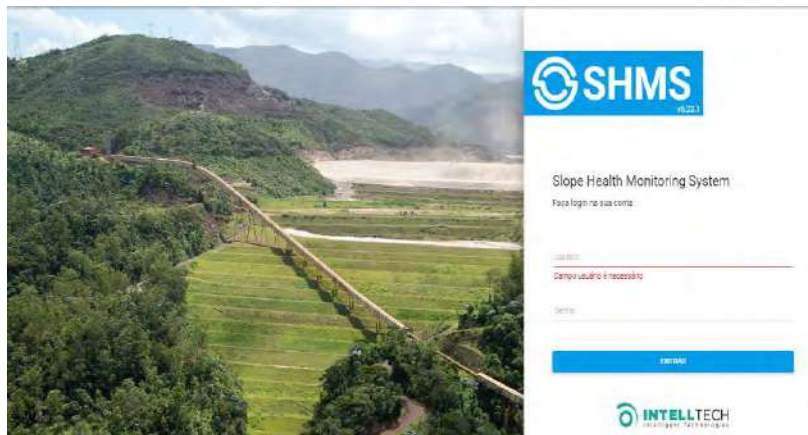
Figura 4.12 – *Software* de interação dos instrumentos.

Atualmente o Centro de Monitoramento e Inspeção tem o software SHMS (Figura 4.12 e Figura 4.13) como banco de dados principal, além de outros softwares específicos, criando uma interação dinâmica entre vários instrumentos de controle geotécnico.

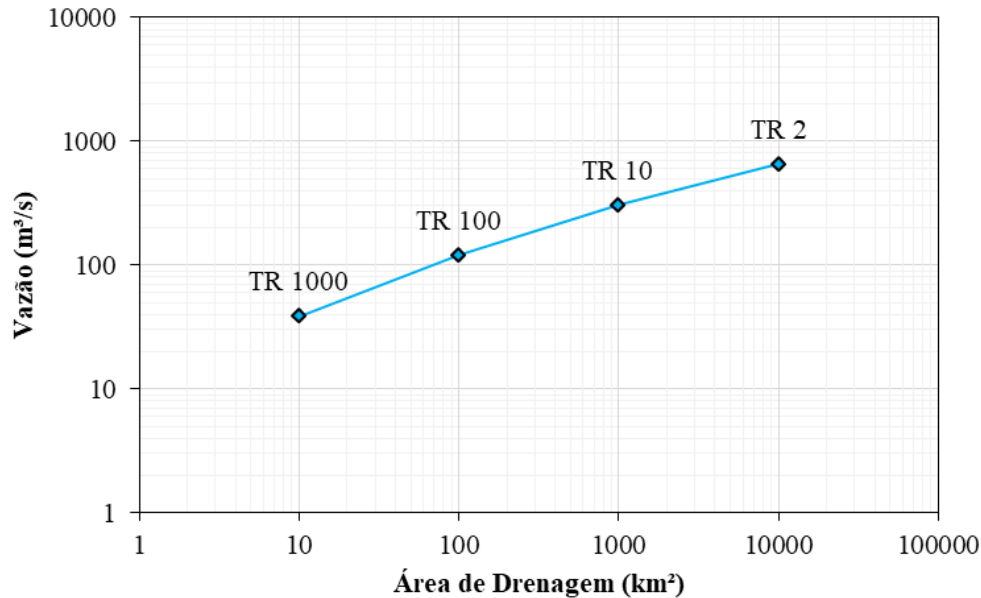
Figura 4.17- Curva de regionalização da cheia de referência espacialmente atenuada.

No trecho fluvial a jusante da Barragem do Germano/Dique S4, a cheia de referência está associada a frequências de ocorrência tão maiores quanto maiores forem as áreas de drenagem dos cursos de água. A Figura 4.17 apresenta a curva de regionalização da cheia de referência necessária para o cálculo dos quantis máximos nas seções fluviais de

interesse. As vazões em trânsitos estimadas por essa curva foram utilizadas para a caracterização do cenário de cheia extrema.
