# **PLANO DE AÇÃO DE EMERGÊNCIA PARA BARRAGEM DE MINERAÇÃO (PAEBM)**

## **BARRAGEM EIXO 1**

**BARRAGEM EIXO 1- RELATÓRIO TÉCNICO**

Nº PROJETISTA I: <b>POTSAM0031-1-TC-RTE-0012</b>	Rev.: <b>02</b>	PÁGINA: 1
	Nº PROJETISTA II: -		
 	<b>SAMARCO MINERAÇÃO S.A.</b>	Nº SAMARCO: <b>G103693-D-1RT002</b>

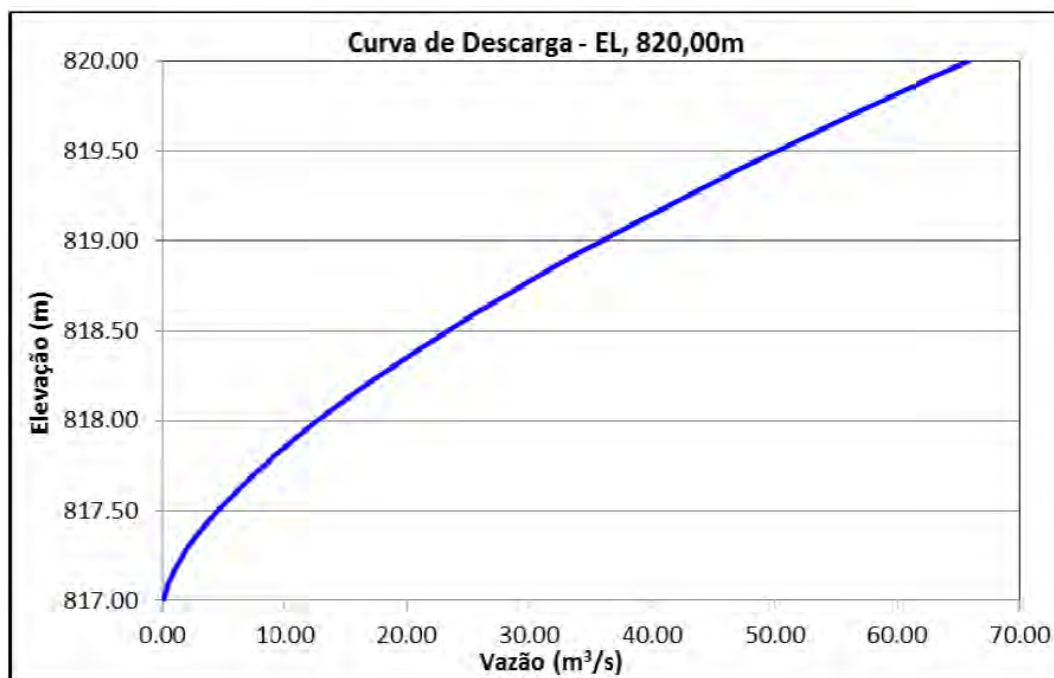
A Figura 3.3 apresenta a curva de descarga do sistema extravasor projetado para a operação da Barragem Eixo 1 na El. 820,00 m. A Tabela 3.2 apresenta a ficha técnica do sistema extravasor.

Figura 3.3 – Curva de descarga do sistema extravasor.

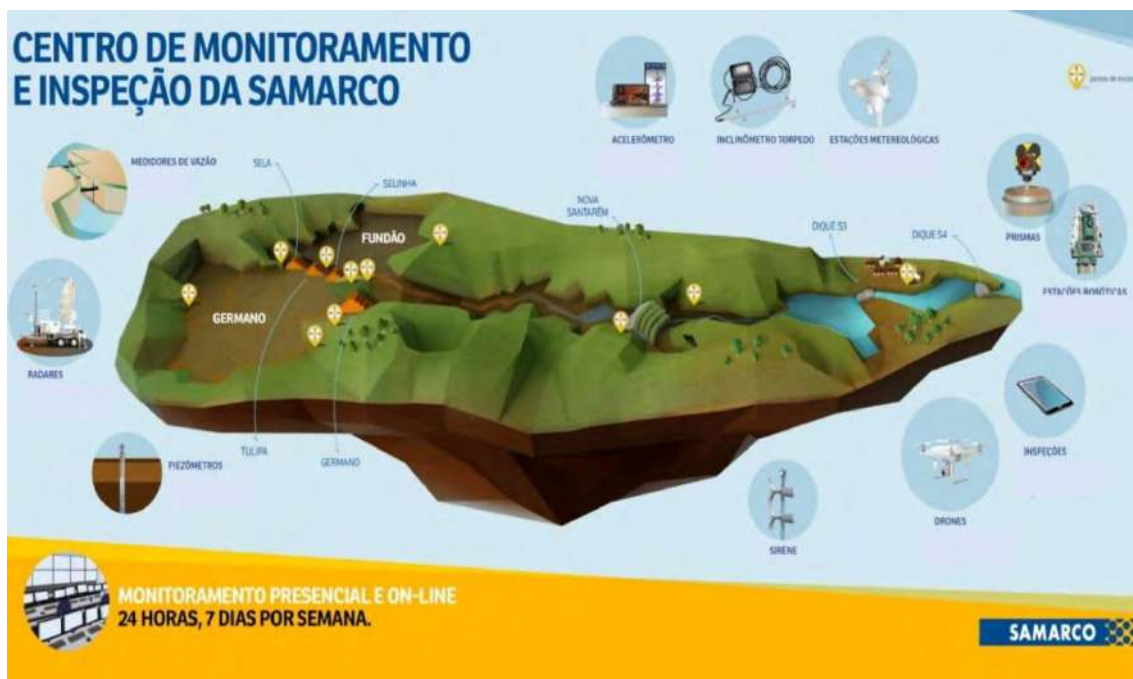
Todas as atividades de coleta dos dados de instrumentos automatizados ou lidos em campo através de leitura manual, além das inspeções visuais, são realizadas por técnicos devidamente capacitados. Os métodos utilizados no CMI podem ser visualizados no infográfico indicado pela Figura 4.7.

Figura 4.7 – Infográfico do sistema de monitoramento do Centro de Monitoramento e Inspeção Geotécnico da Samarco (CMI).

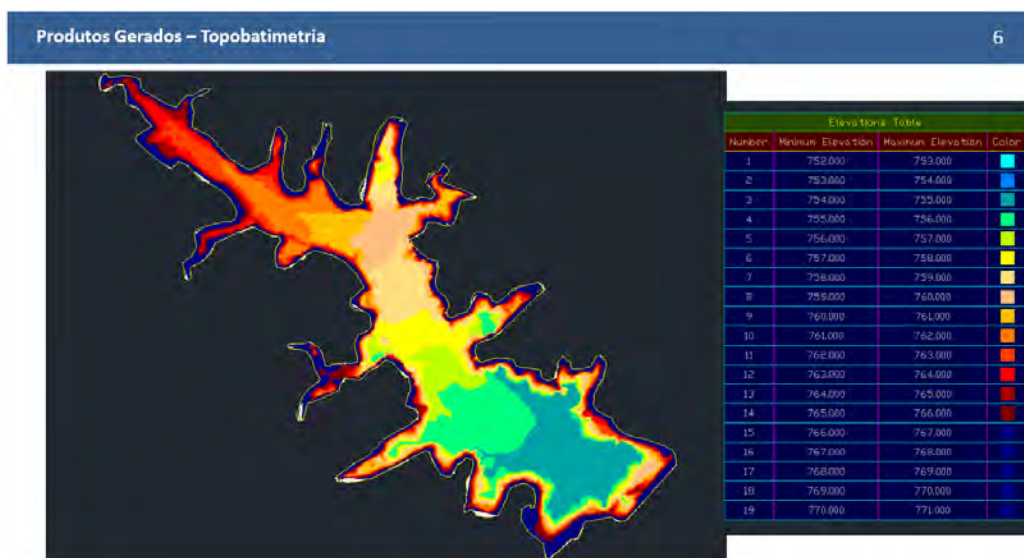
Com esse tipo de monitoramento é possível controlar a taxa de assoreamento em reservatórios e estruturas geotécnicas (Figura 4.9). Dentre as entregas geradas por este tipo de monitoramento, têm-se os produtos para análise de nuvem de pontos (Figura 4.10), ângulos de talude, identificação de erosões e anomalias de natureza geométrica nas estruturas da SAMARCO.

Figura 4.9 – Resultado de topobatimetria.

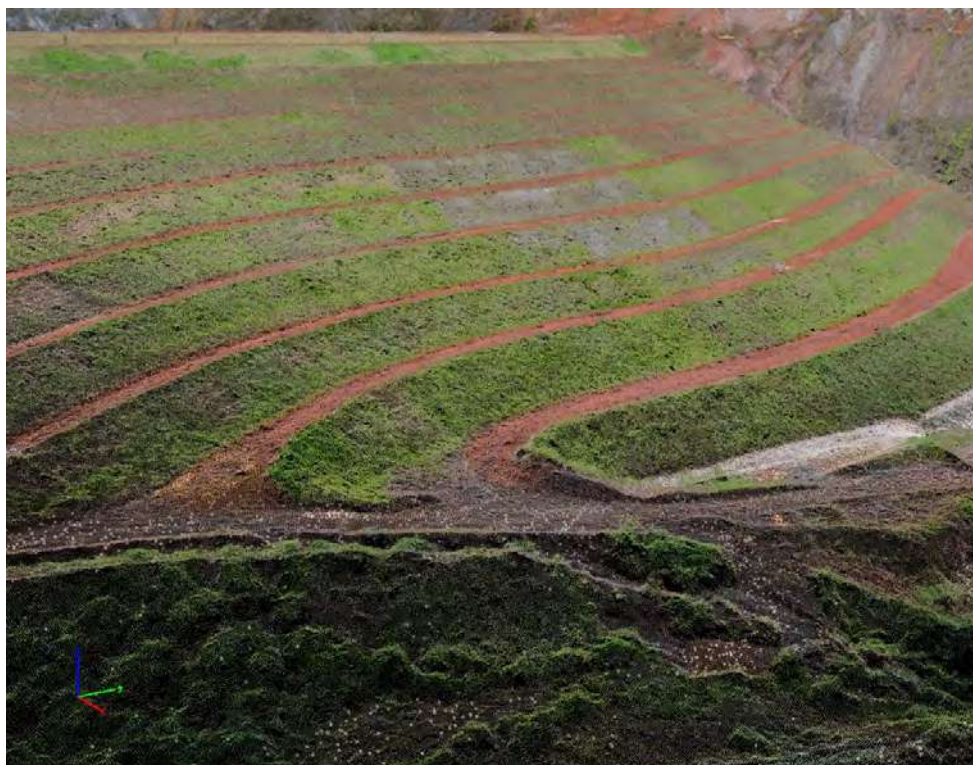
Figura 4.10 – Resultado Nuvem de pontos.

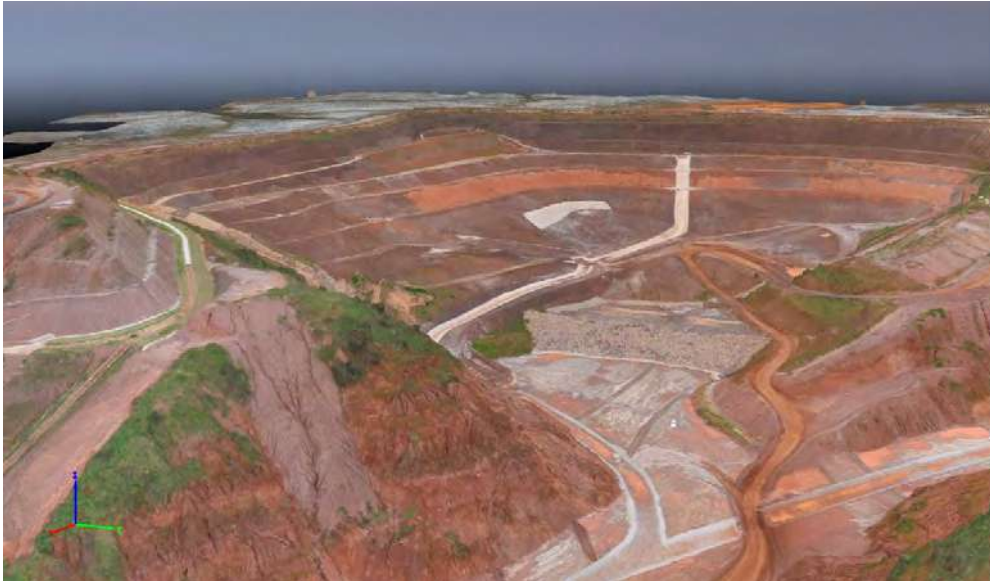
Figura 4.11 – Resultado Nuvem de pontos renderizada.

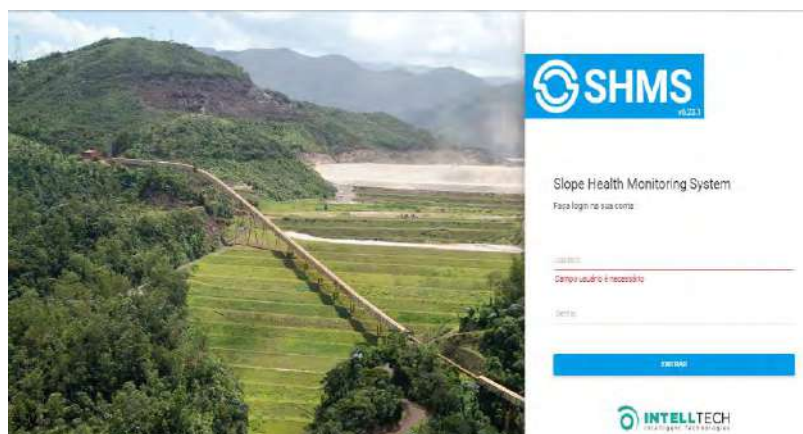
Atualmente o Centro de Monitoramento e Inspeção tem o *software* SHMS (Figura 4.12 e Figura 4.13) como banco de dados principal, além de outros softwares específicos, criando uma interação dinâmica entre vários instrumentos de controle geotécnico.

Figura 4.12 – *Software* de interação dos instrumentos.
