**PLANO DE AÇÕES
EMERGENCIAIS DE BARRAGENS
DE MINERAÇÃO
(PAEBM)**

BARRAGEM EBII

**PLANO DE AÇÕES EMERGENCIAIS DE BARRAGENS DE MINERAÇÃO
(PAEBM) - BARRAGEM EBII**

RELATÓRIO TÉCNICO

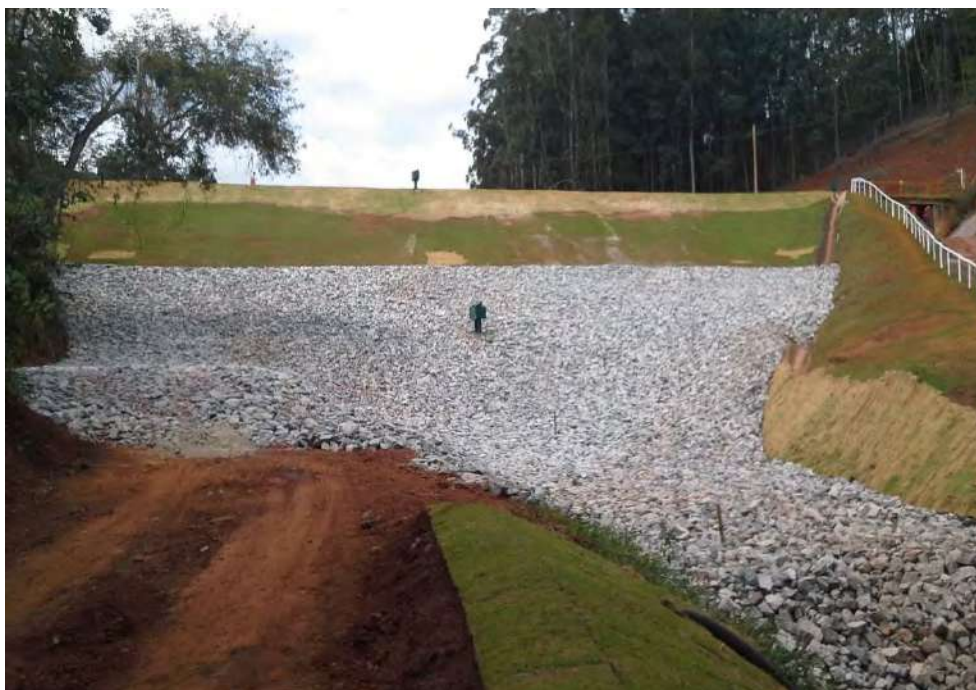
Figura 4: Vista do talude de jusante da barragem EBII.

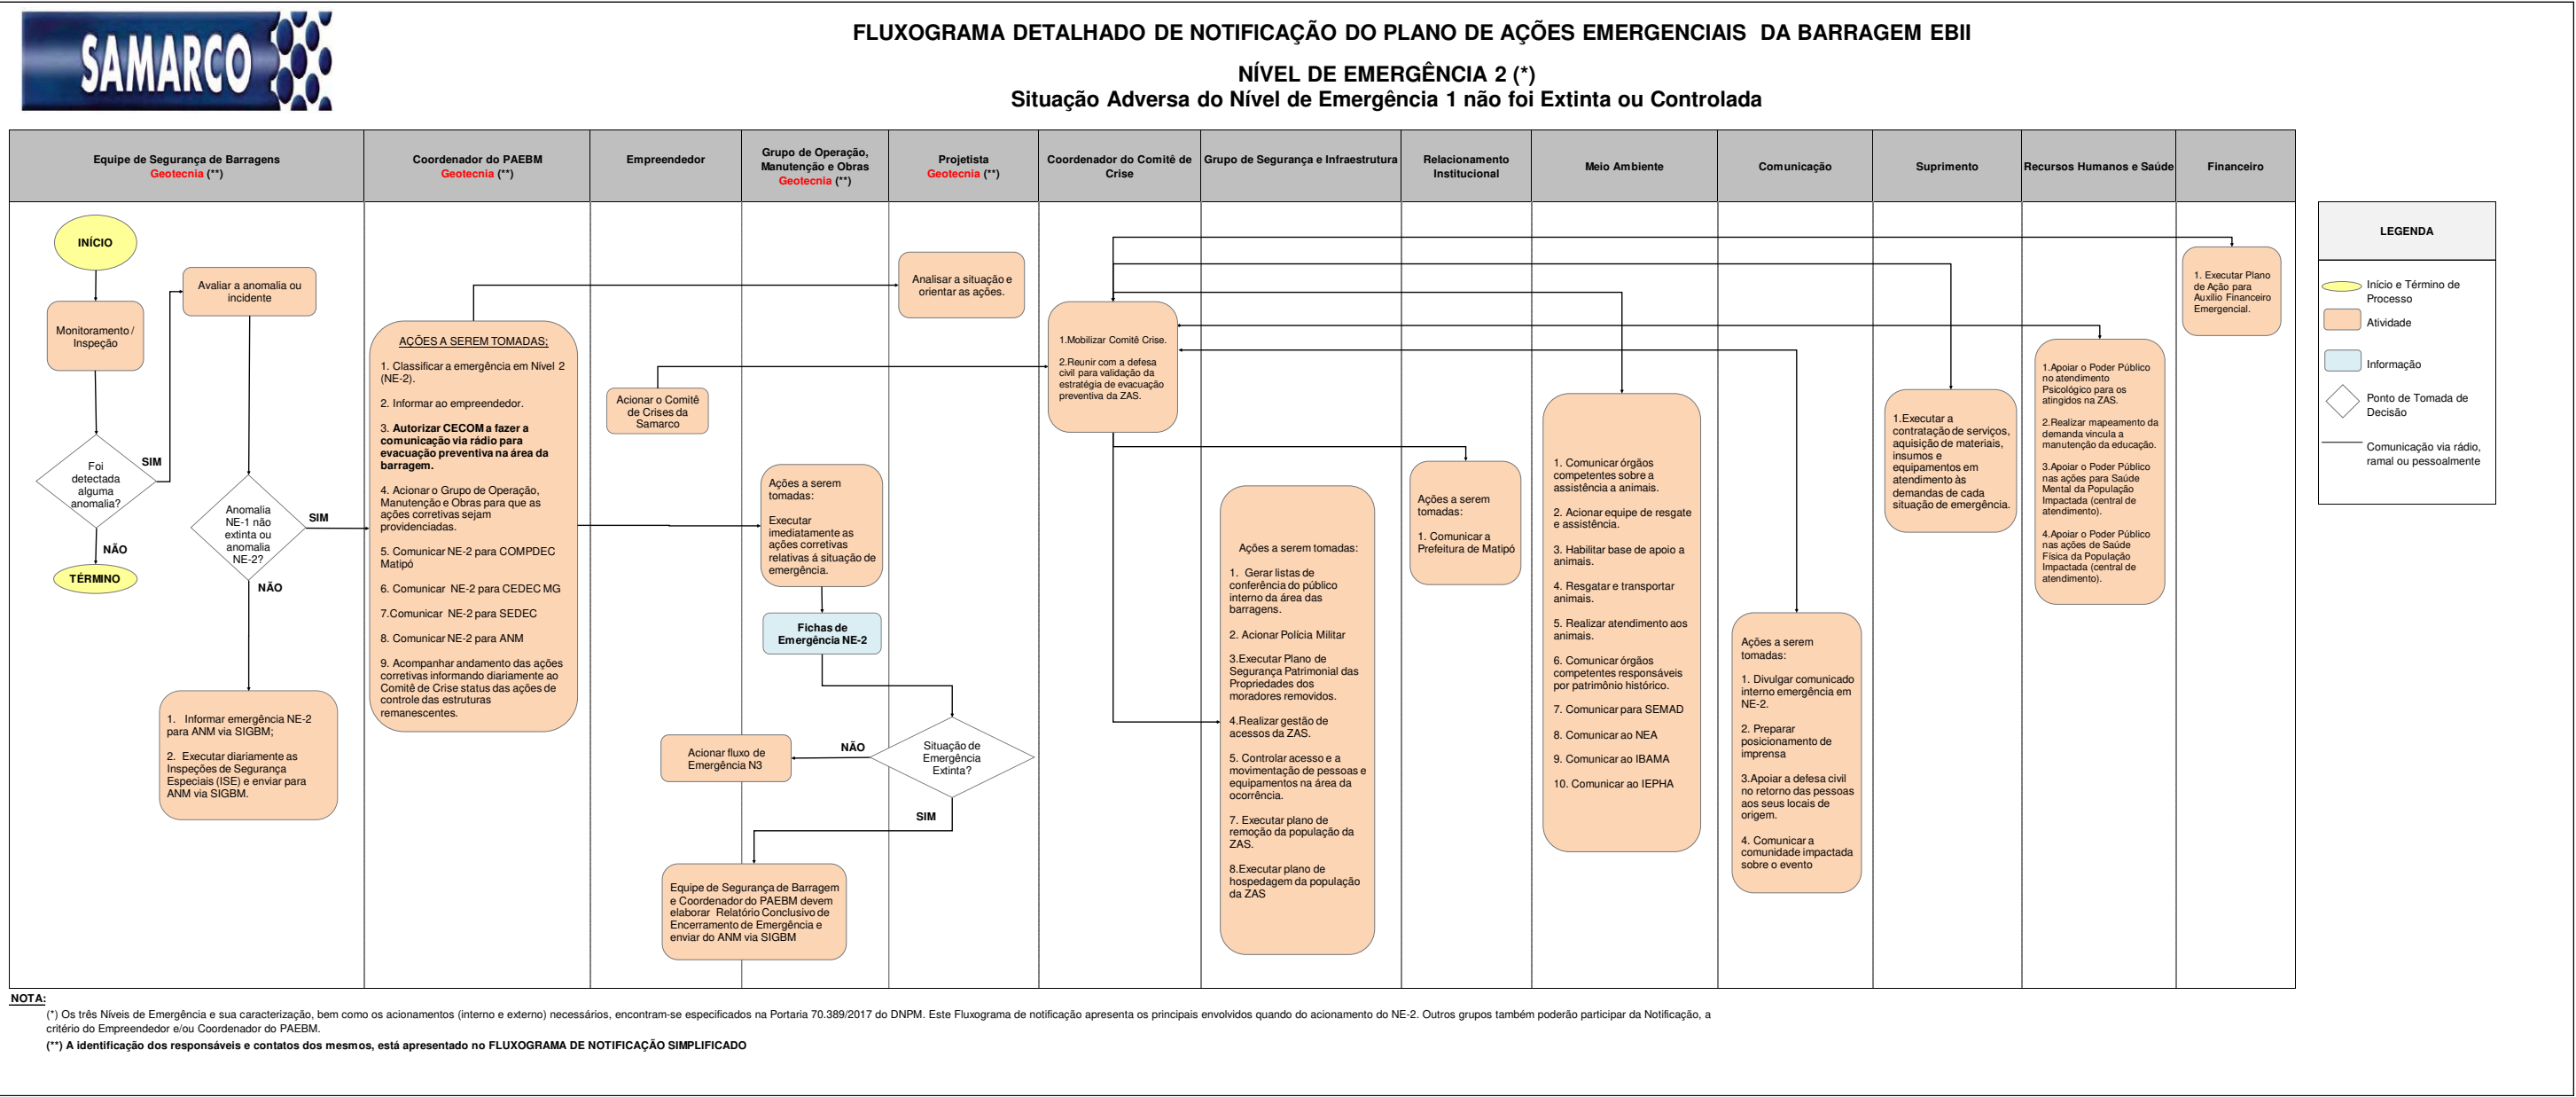
Figura 6: Fluxograma de Notificação para Nível de Emergência 2 da Barragem EBII (Matipó).

As estratégias de acionamento do plano com órgãos governamentais estão apresentadas de forma geral nas Figura 5 à Figura 7 e estão detalhadas nos Planos de Ação Geral por nível de emergência apresentado no item 10.1.19.

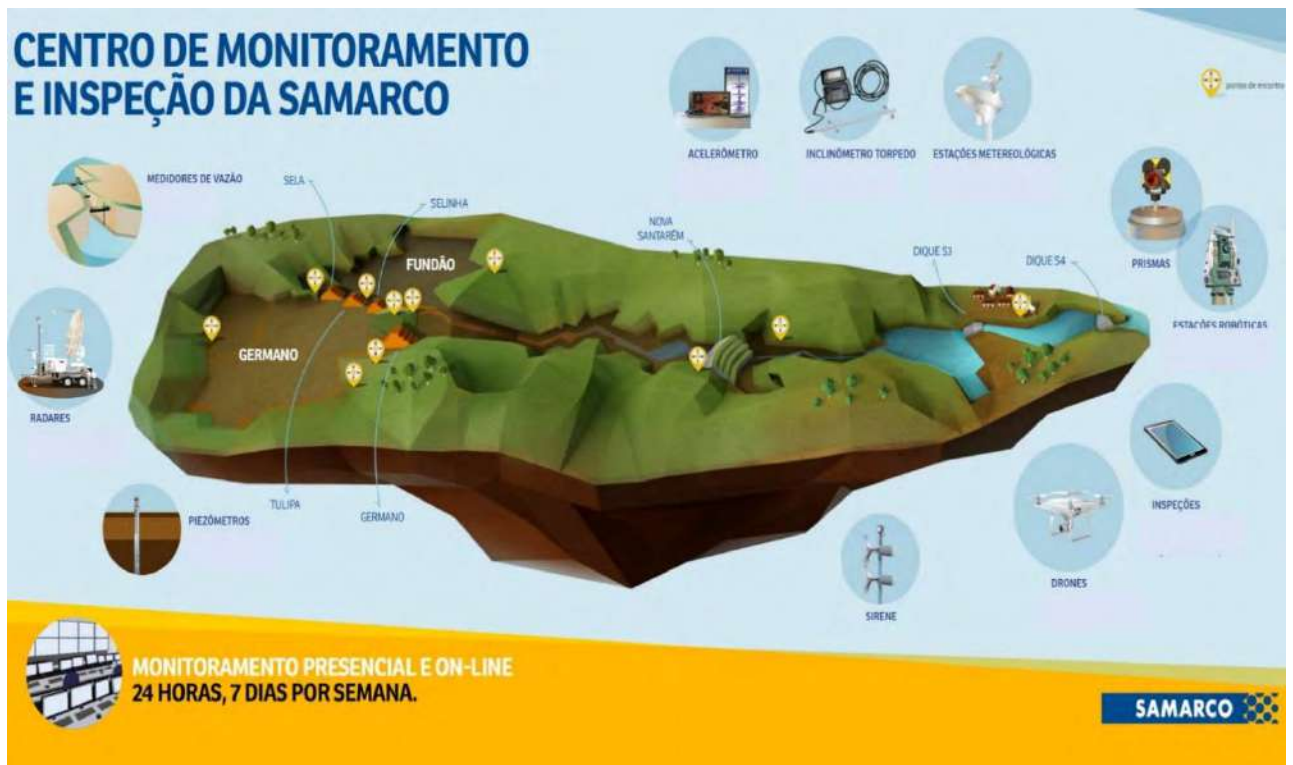
Figura 9: Infográfico do sistema de monitoramento do Centro de Monitoramento e Inspeção Geotécnica da Samarco (CMI).

Todas as atividades de coleta dos dados de instrumentos automatizados ou lidos em campo através de leitura manual, além das inspeções visuais, são realizadas por técnicos devidamente capacitados. Os métodos utilizados no CMI podem ser visualizados no infográfico indicado pela Figura 9.

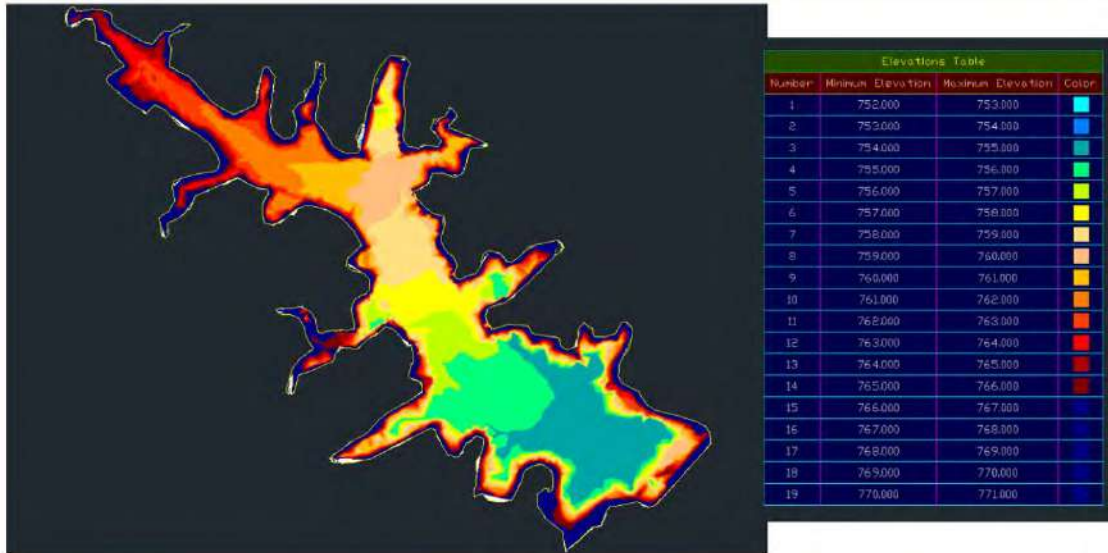
Figura 11: Resultado de topobatimetria.

- **Topobatimetria:** A junção de dados adquiridos por VANT e um sistema ecobatímetro possibilita a análise geométrica das estruturas Samarco. Com este tipo de monitoramento é possível controlar a taxa de assoreamento em reservatórios e estruturas geotécnicas (Figura 11). Dentre as entregas geradas por este tipo de monitoramento, tem-se os produtos para análise de nuvem de pontos (Figura 12 e Figura 13), ângulos de talude, identificação de erosões e anomalias de natureza geométrica nas estruturas Samarco.

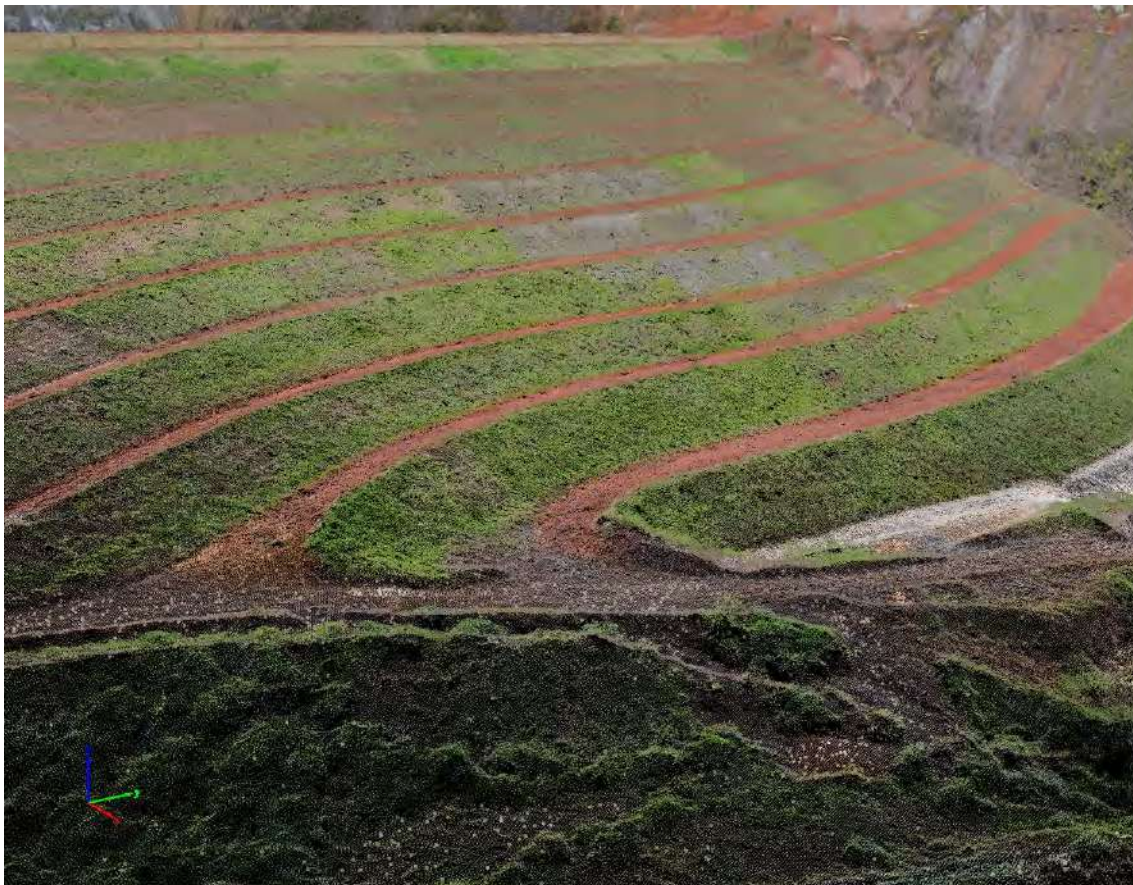
Figura 12: Resultado Nuvem de pontos

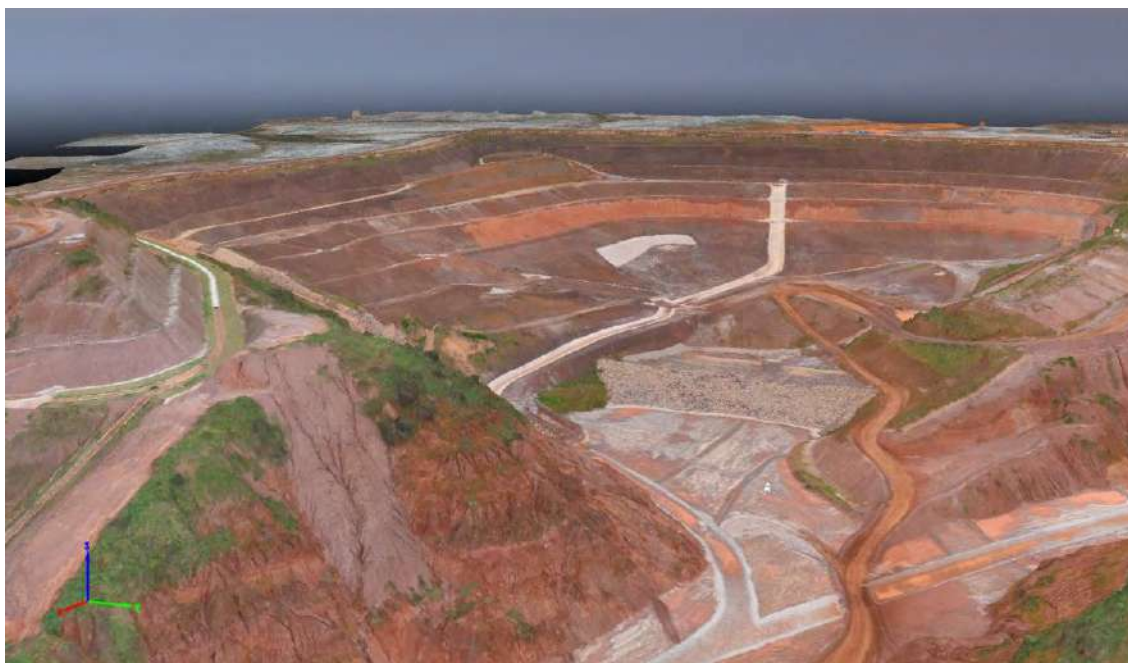
Figura 13: Resultado Nuvem de pontos renderizada

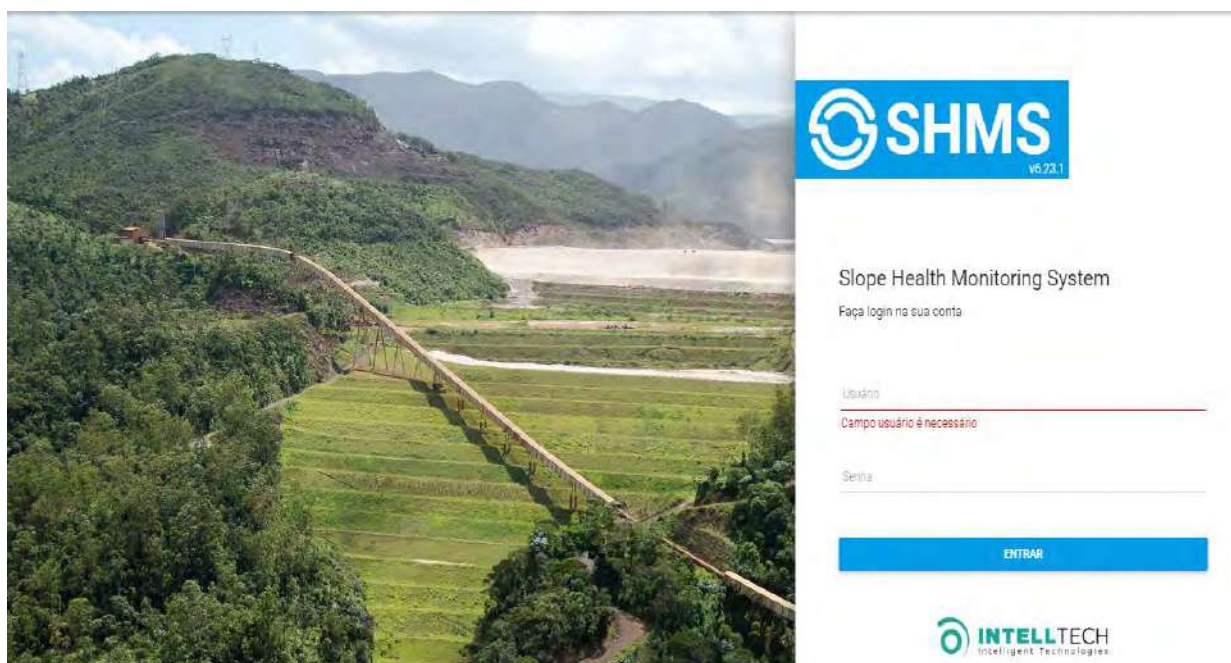
Figura 14: Software de interação dos instrumentos

Atualmente o Centro de Monitoramento e Inspeção tem o software SHMS (Figura 14 e Figura 15) como banco de dados principal, além de outros softwares específicos de alguns instrumentos, criando uma interação dinâmica entre vários instrumentos de controle geotécnico.

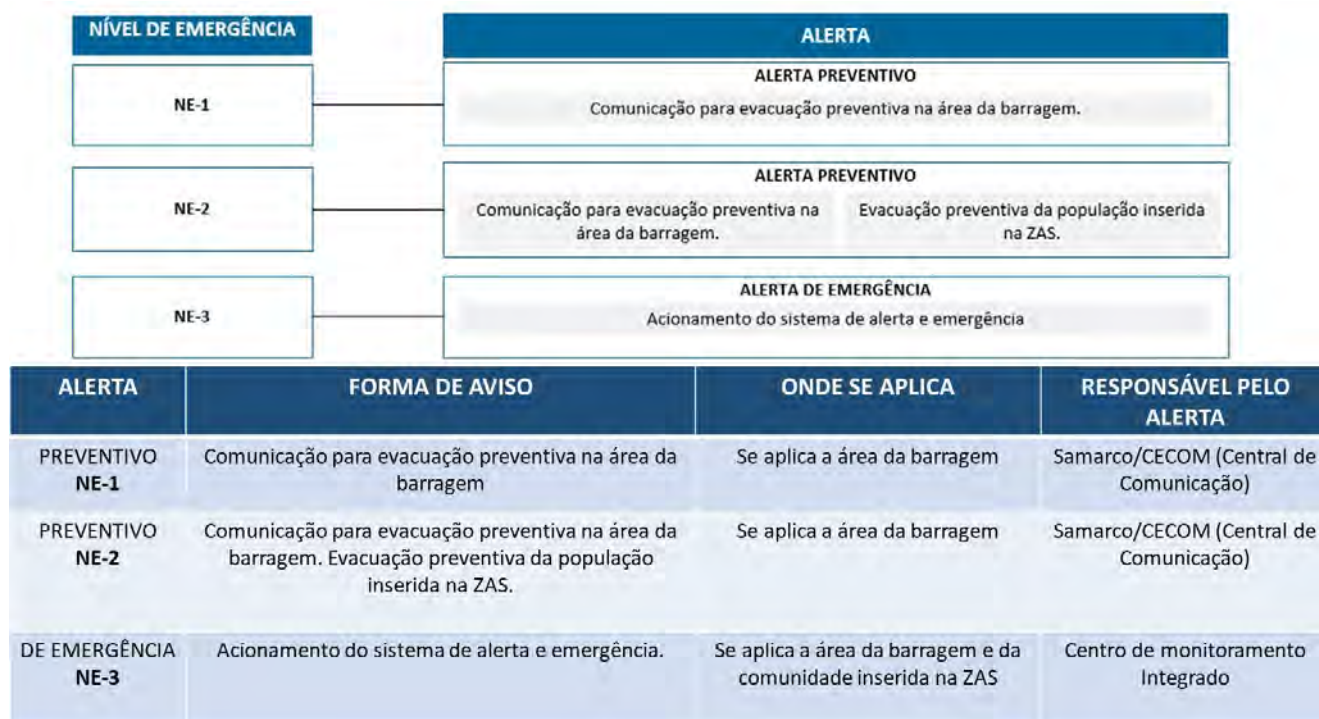
Figura 16: Fluxo de ações para acionamento do sistema de alerta por nível de emergência

10.1.5 Fluxograma com as ações para acionamento do sistema de alerta/alarme.

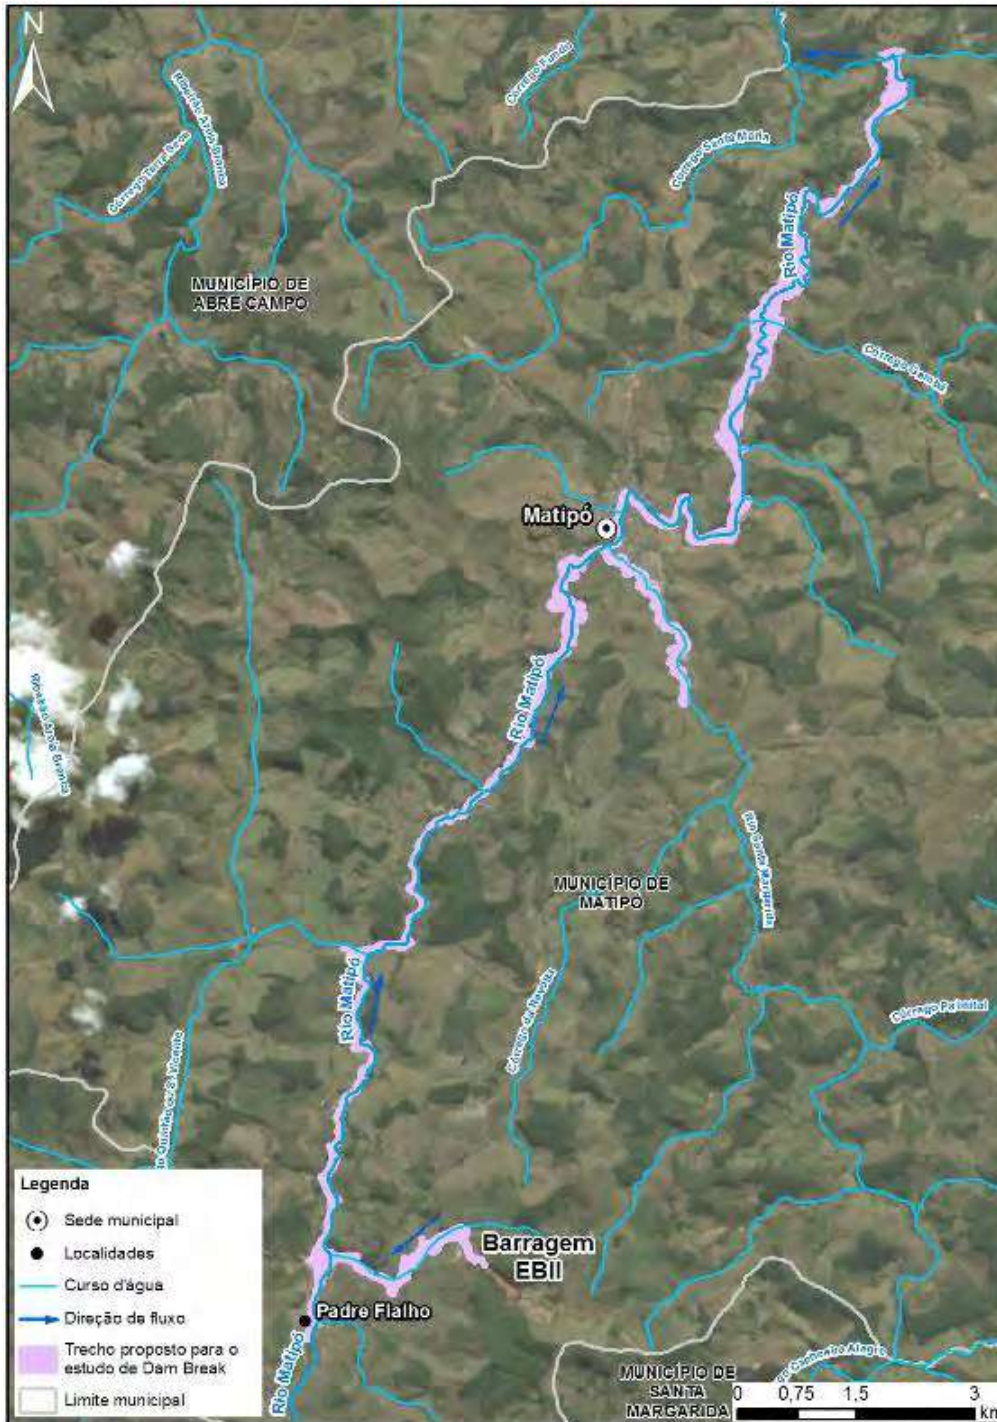
Figura 17: Localização da Área de Estudo.

A Figura 17 apresenta a localização da área de estudo da inundação resultante de uma ruptura hipotética da Barragem EBII.

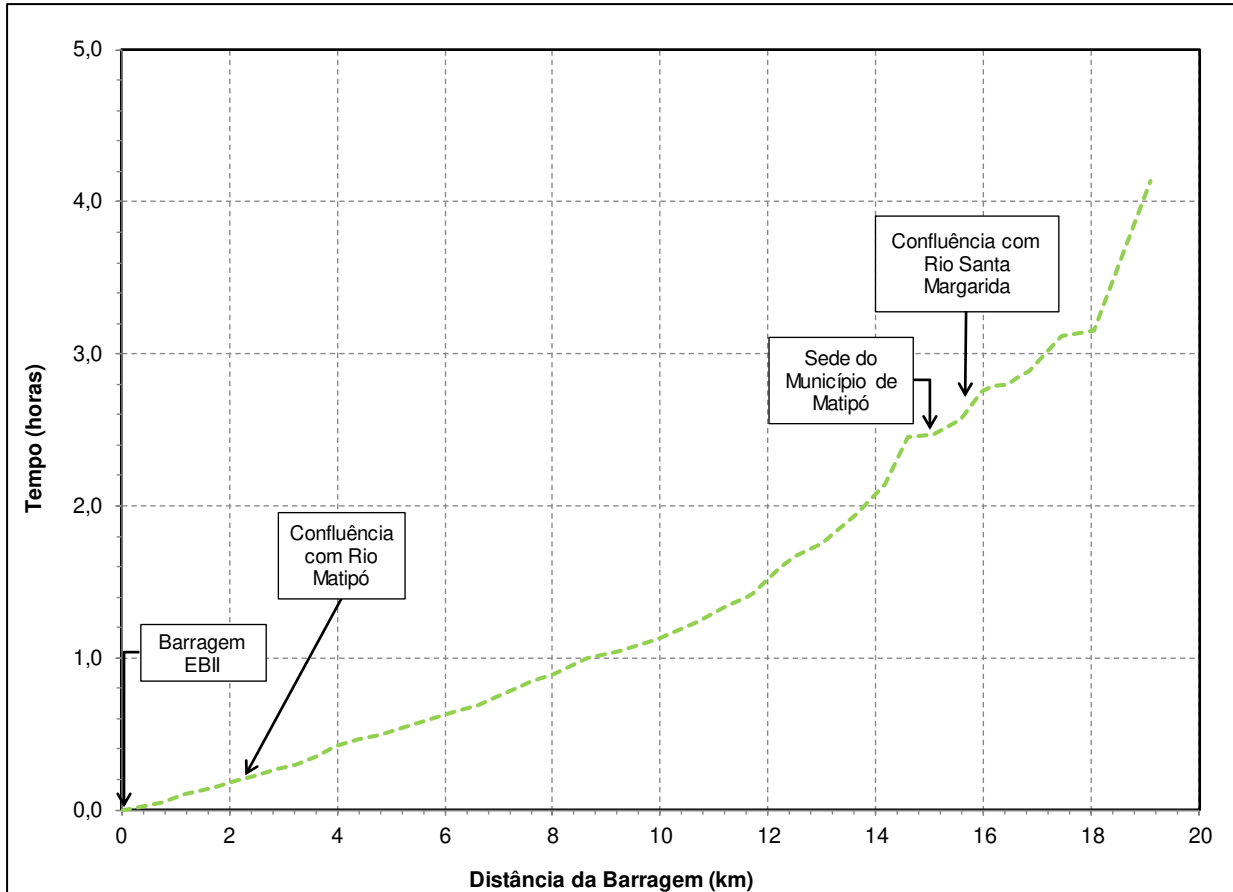
Figura 24: Tempos Previstos Para a Chegada da Cheia ao Longo do Trecho de Estudo

As Figura 24, Figura 25 , Figura 26 e Figura 27 apresentam graficamente os resultados da modelagem hidráulica em termos das seguintes informações:

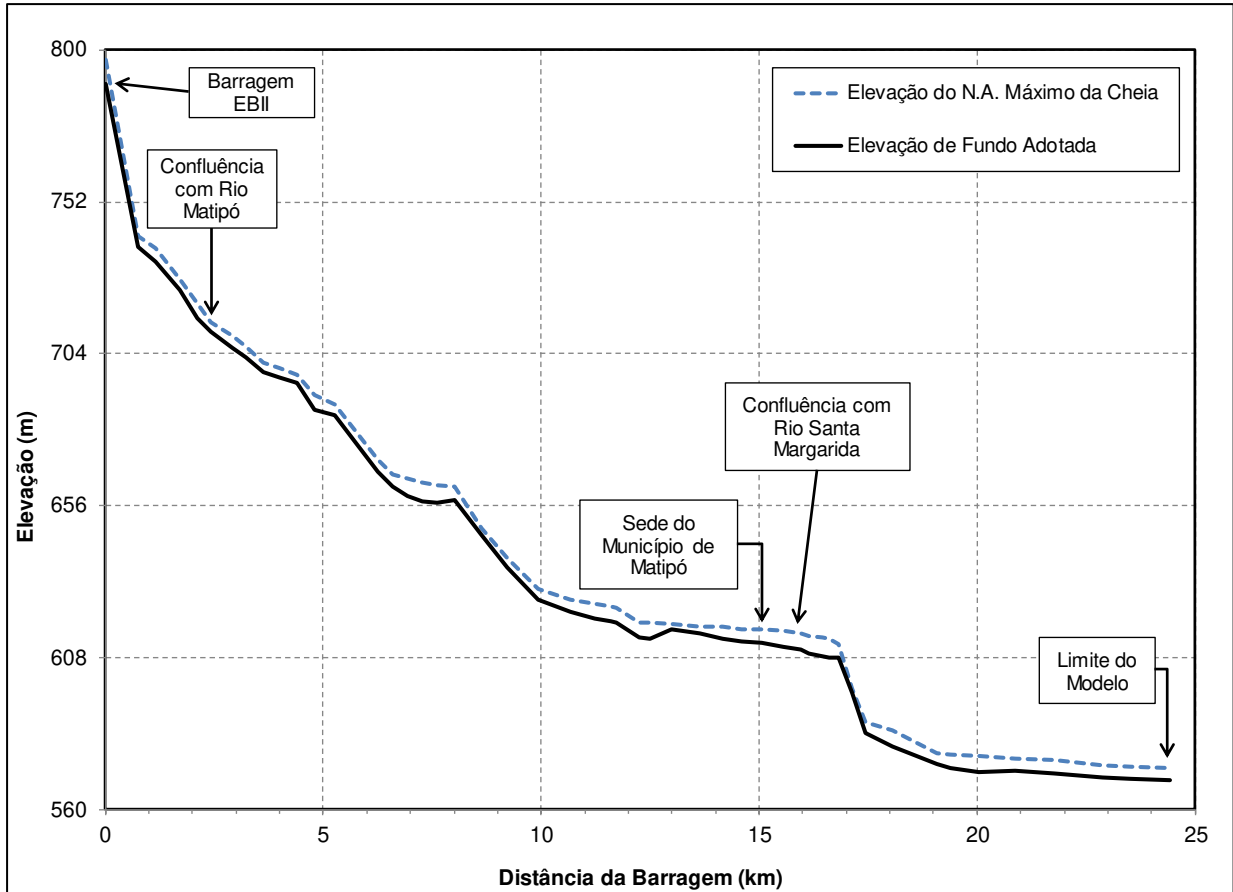
Figura 26: Níveis de Água Máximos Previstos da Cheia ao Longo do Trecho de Estudo.

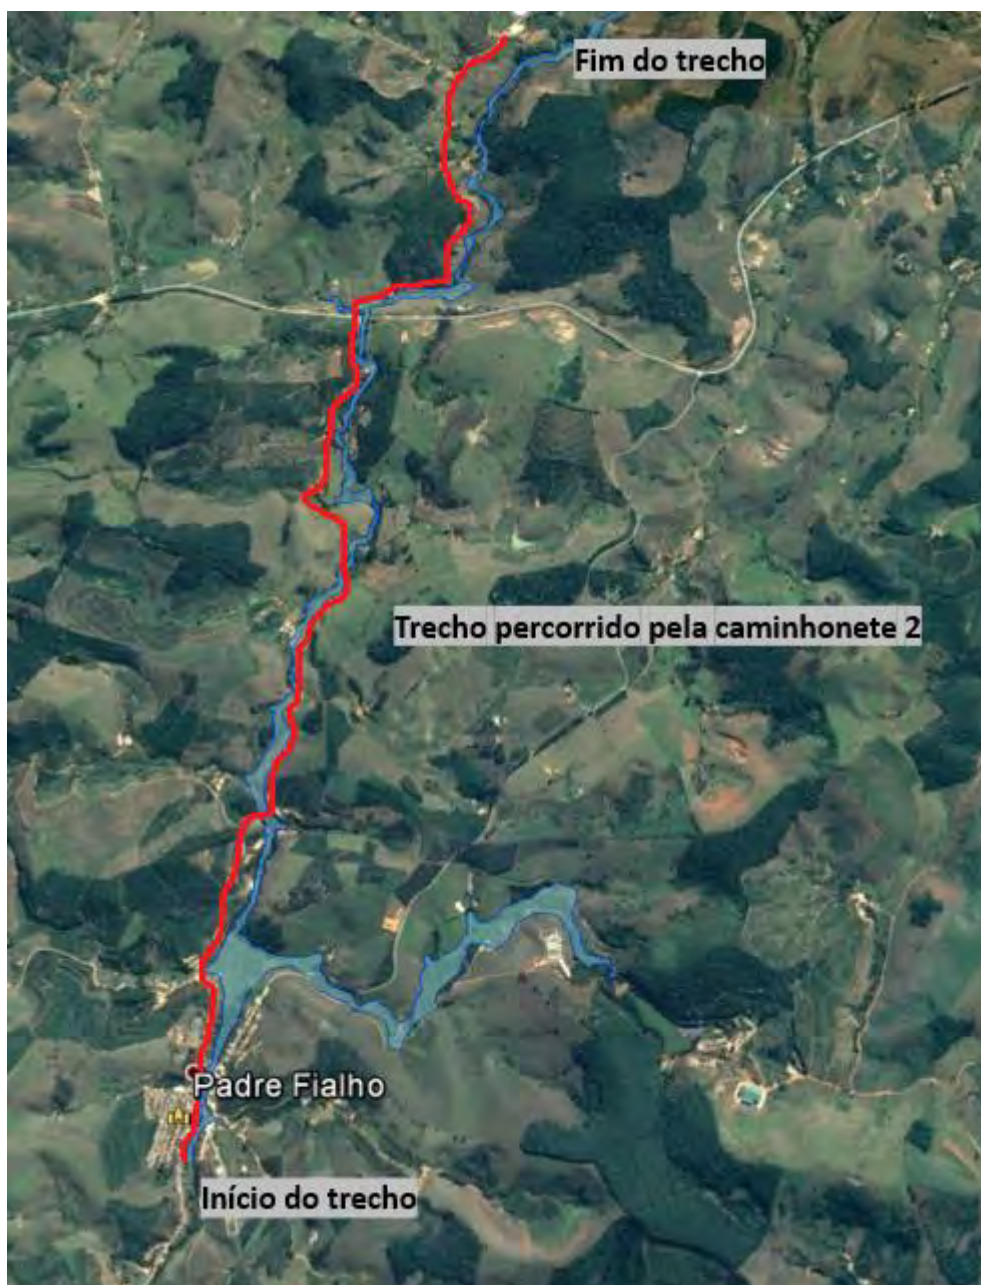
Figura 29: Trecho a ser percorrida pela caminhonete sirene 2 em caso de NE-3.

A Samarco mobilizou sistema de alerta por sirenes provisório para a Barragem de EBII através de duas caminhonetes com sirenes instaladas que ficam de prontidão no estacionamento da Estação de Bombas II no distrito de Padre Fialho, e percorrem o trajeto indicado nas Figura 28 e Figura 29 em caso de nível de emergência NE-3.

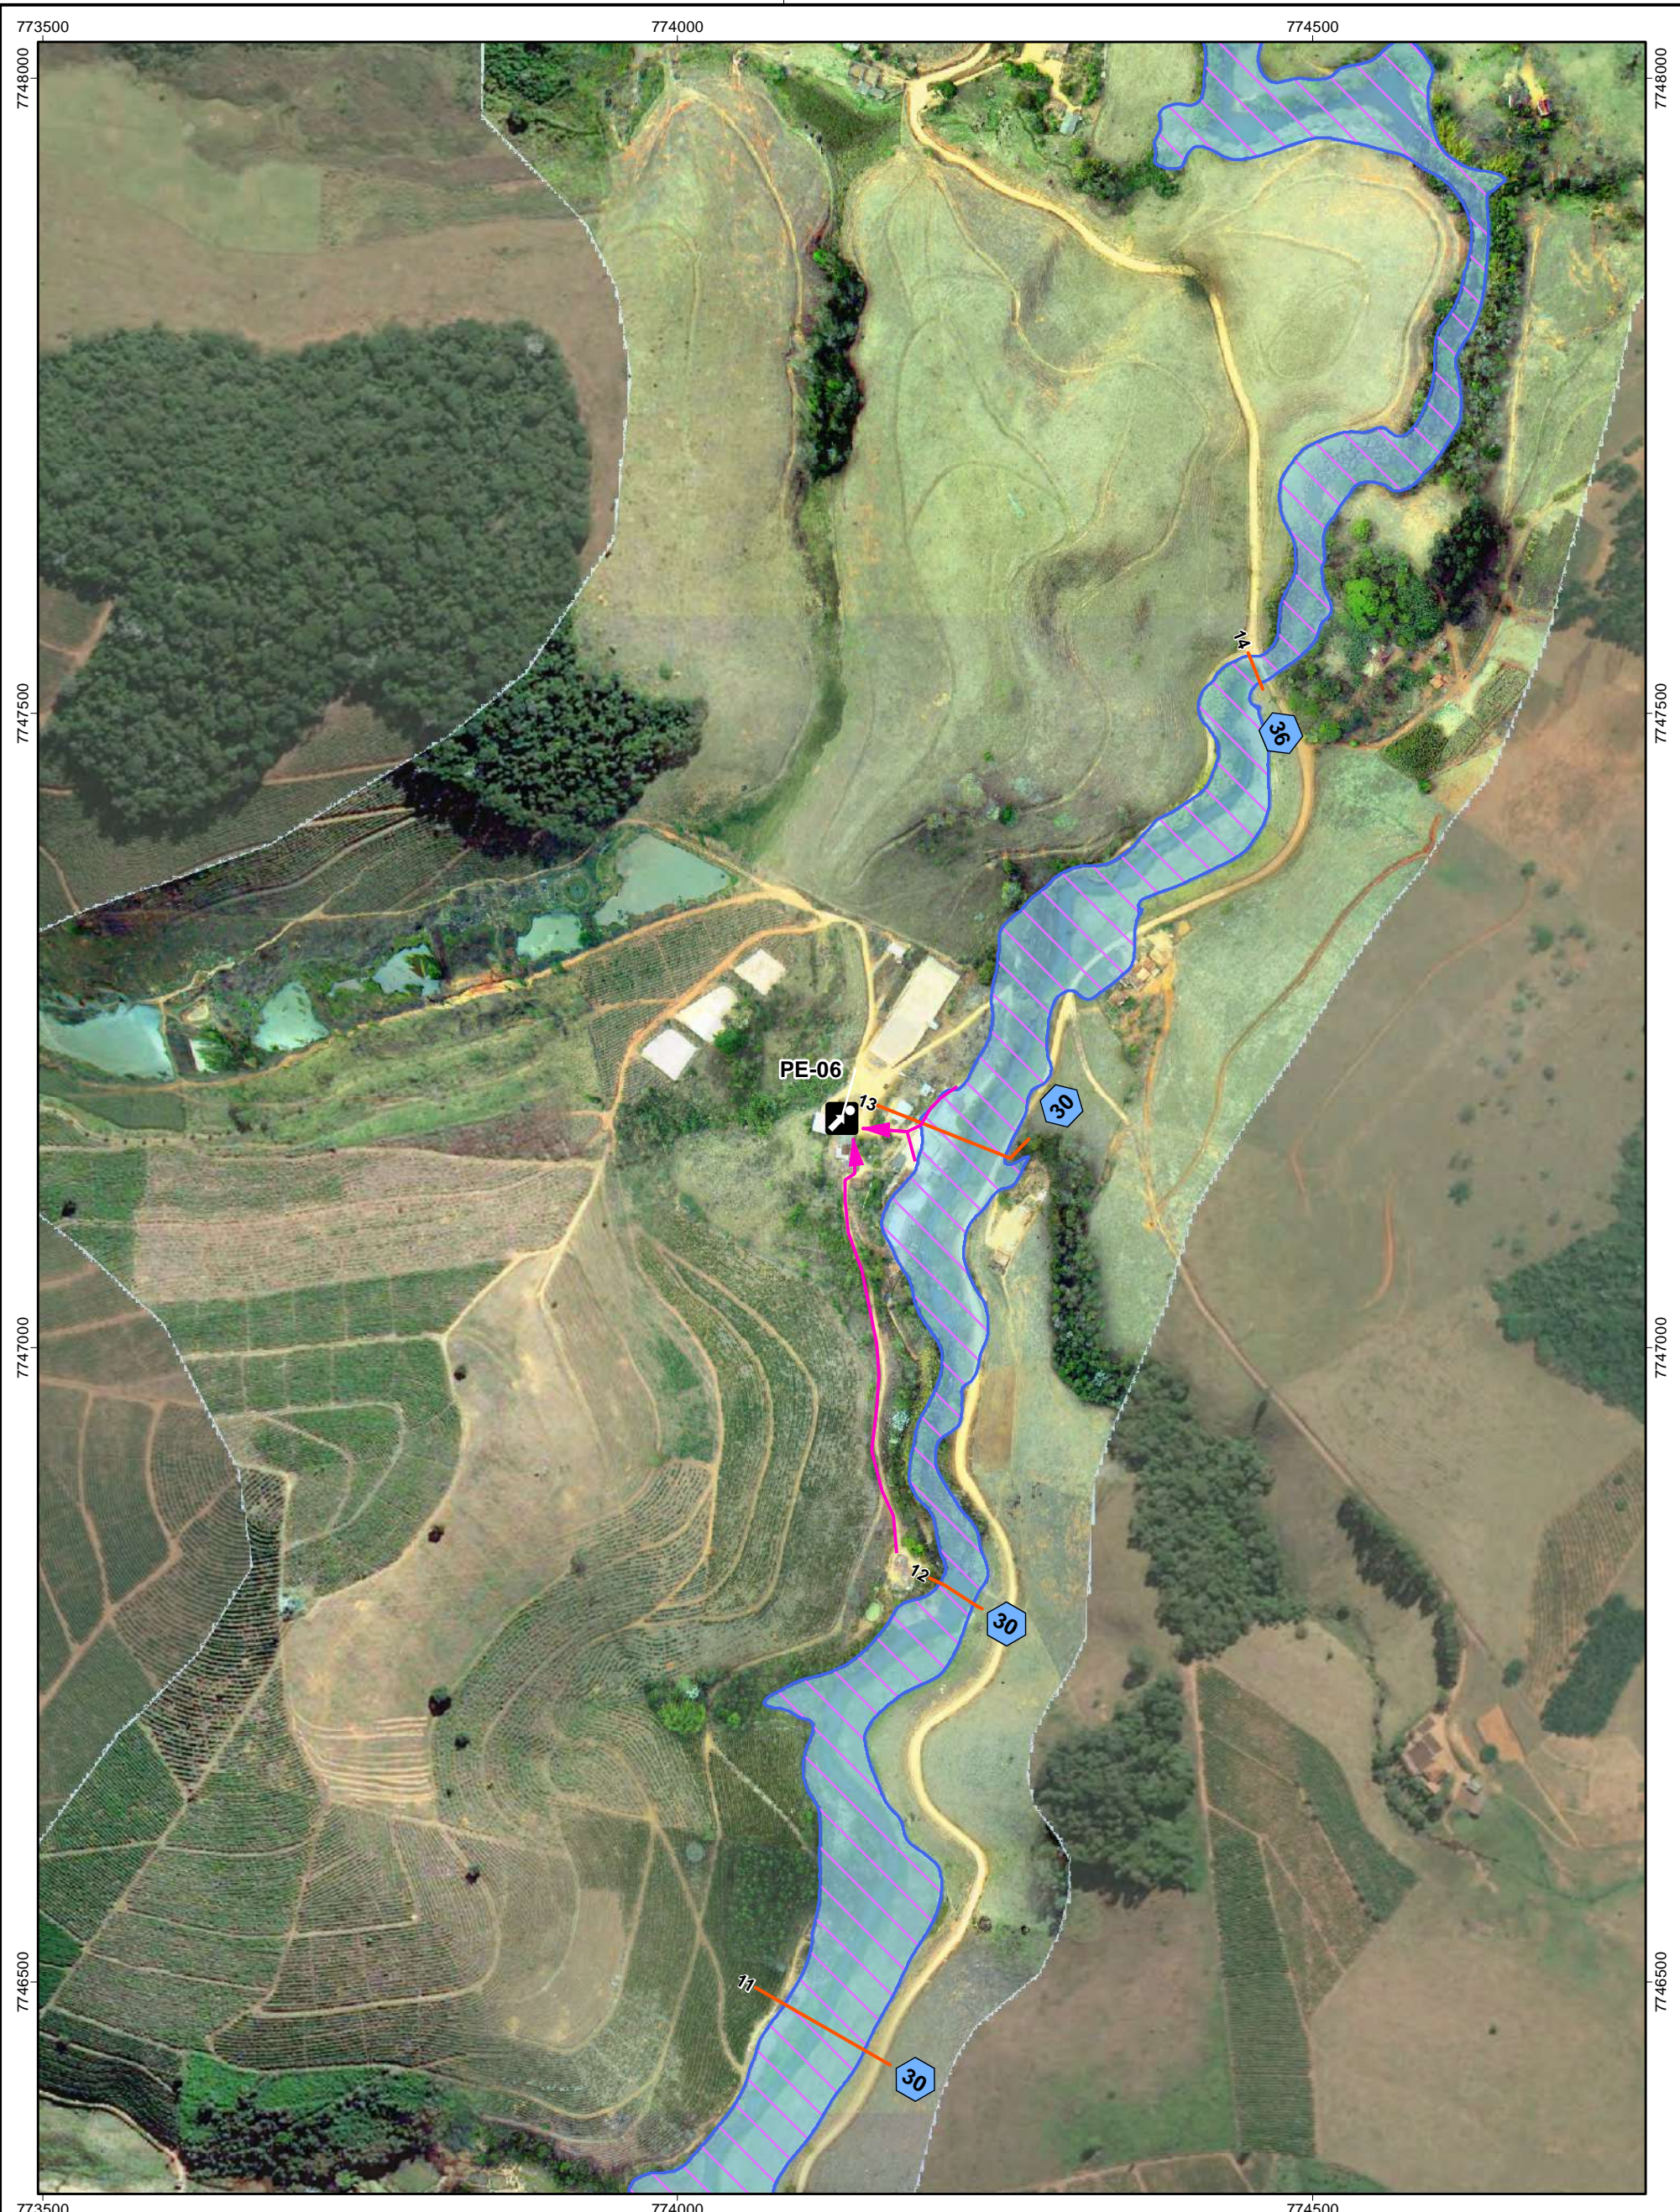
-   Ponto de Encontro
-   Rota de Fuga
-   Tempo de chegada da onda (min)
-   Seção Transversal
-   Área Potencialmente Inundável para Ruptura por Galgamento
-   Zona de Autossalvamento

PROJETO: PLANO DE APOIO AO GERENCIAMENTO DE CRISE DA BARRAGEM DE EBII EM MATIPÓ		
TÍTULO: LOCALIZAÇÃO DO PONTO DE ENCONTRO PE-06		
Nº PROJETO: 169-515-1327	ESCALA: 1:5.000	
GIS: mtaguiar	fev/2020	Figura 1.1.12.6
REV: DLima	00

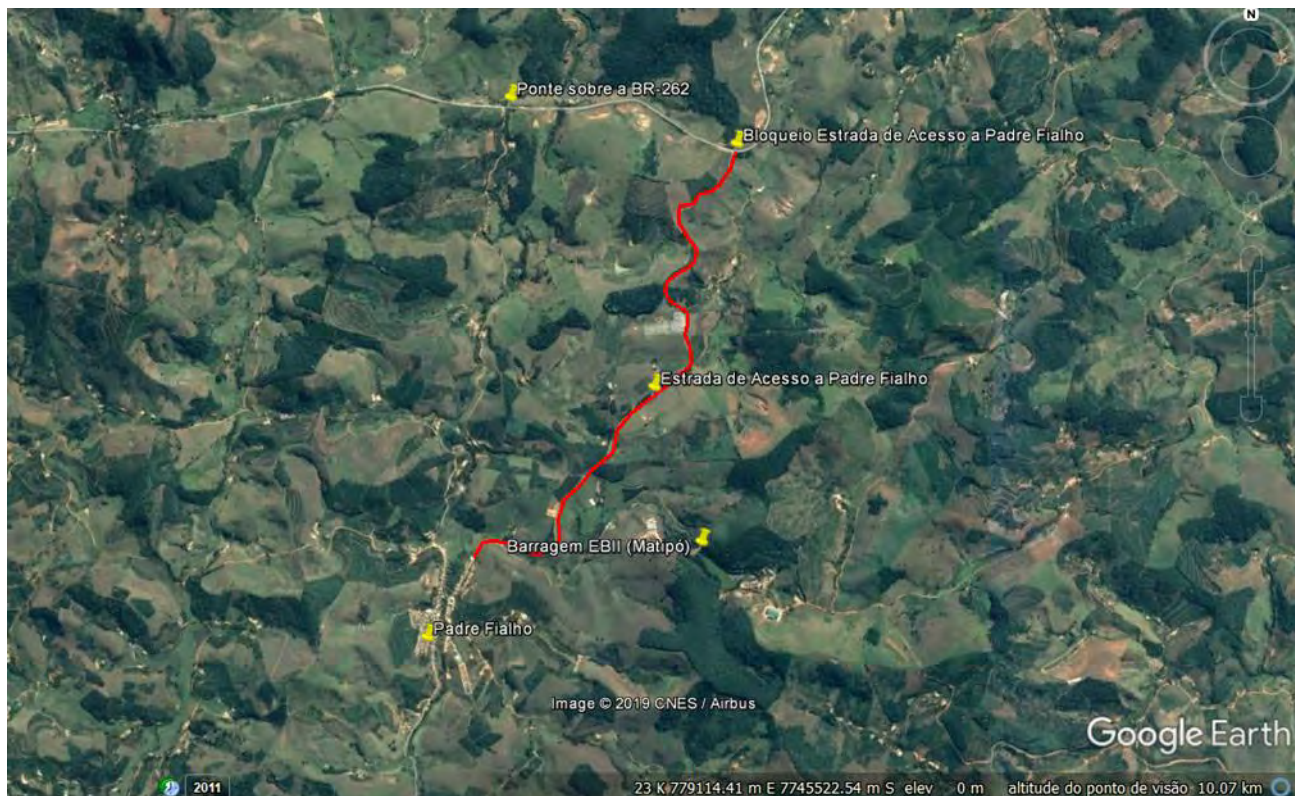
Figura 31: Via de acesso a Padre Fialho a partir da BR-262 que será interditada em caso de NE-3.

No caso da via de pequena circulação, de acesso a Padre Fialho (trecho em vermelho na Figura 31), haverá a passagem da mancha de inundação por sobre o acesso o que deverá interromper o trânsito sobre a via. O ponto de conexão entre a BR-262 e esta via deverá ser um ponto de bloqueio no caso de uma emergência NE-3 (Figura 31).

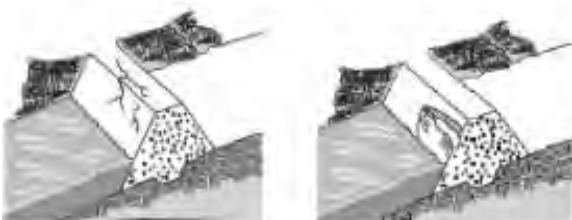
FICHA DE EMERGÊNCIA	Nº 7
	NÍVEL DE EMERGÊNCIA	NE-1
	MODO DE FALHA	INSTABILIZAÇÃO
SITUAÇÃO DE EMERGÊNCIA		
Existência de trincas, abatimentos ou escorregamentos, com potencial de comprometimento da segurança da estrutura (deformações e recalques).		
CROQUIS DA ANOMALIA	POSSÍVEIS IMPACTOS ASSOCIADOS

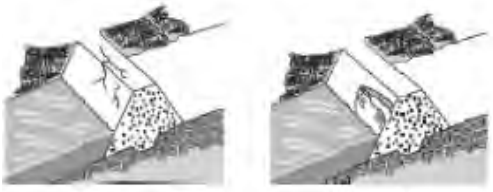
FICHA DE EMERGÊNCIA	Nº 8
	NÍVEL DE EMERGÊNCIA	NE-2
	MODO DE FALHA	INSTABILIZAÇÃO
SITUAÇÃO DE EMERGÊNCIA		
Anomalia “Existência de trincas, abatimentos ou escorregamentos, com potencial de comprometimento da segurança da estrutura (deformações e recalques)” não foi extinta ou controlada.		
CROQUIS DA ANOMALIA	POSSÍVEIS IMPACTOS ASSOCIADOS

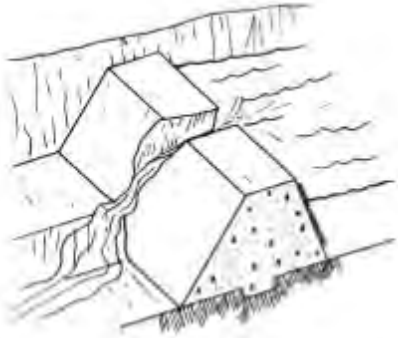
FICHA DE EMERGÊNCIA	Nº 3
	NÍVEL DE EMERGÊNCIA	NE-3
	MODO DE FALHA	GALGAMENTO
SITUAÇÃO DE EMERGÊNCIA		
Galgamento do barramento com abertura de brecha e ruptura iminente da estrutura ou ruptura em progresso.		
POSSÍVEIS IMPACTOS ASSOCIADOS

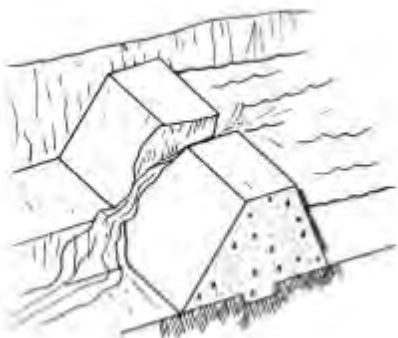
FICHA DE EMERGÊNCIA	Nº 6
	NÍVEL DE EMERGÊNCIA	NE-3
	MODO DE FALHA	PIPING
SITUAÇÃO DE EMERGÊNCIA		
Piping pelo maciço do barramento com abertura de brecha e ruptura iminente da estrutura ou ruptura em progresso.		
CROQUIS DA ANOMALIA	POSSÍVEIS IMPACTOS ASSOCIADOS

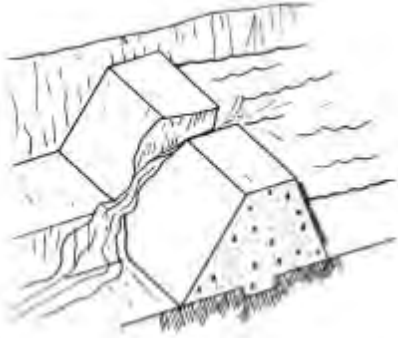
FICHA DE EMERGÊNCIA	Nº 9
	NÍVEL DE EMERGÊNCIA	NE-3
	MODO DE FALHA	INSTABILIZAÇÃO
SITUAÇÃO DE EMERGÊNCIA		
Instabilização em evolução e desenvolvimento da brecha de ruptura. A ruptura é iminente ou está ocorrendo.		
CROQUIS DA ANOMALIA	POSSÍVEIS IMPACTOS ASSOCIADOS

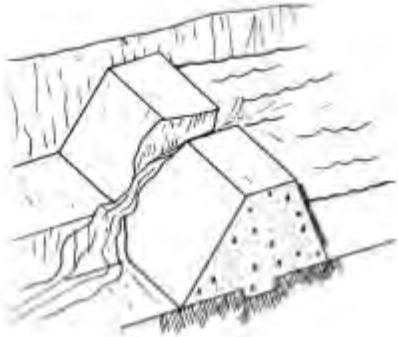
FICHA DE EMERGÊNCIA	Nº 12
	NÍVEL DE EMERGÊNCIA	NE-3
	MODO DE FALHA	INSTABILIZAÇÃO
SITUAÇÃO DE EMERGÊNCIA		
Instabilização em evolução e desenvolvimento da brecha de ruptura. A ruptura é iminente ou está ocorrendo.		
CROQUIS DA ANOMALIA	POSSÍVEIS IMPACTOS ASSOCIADOS

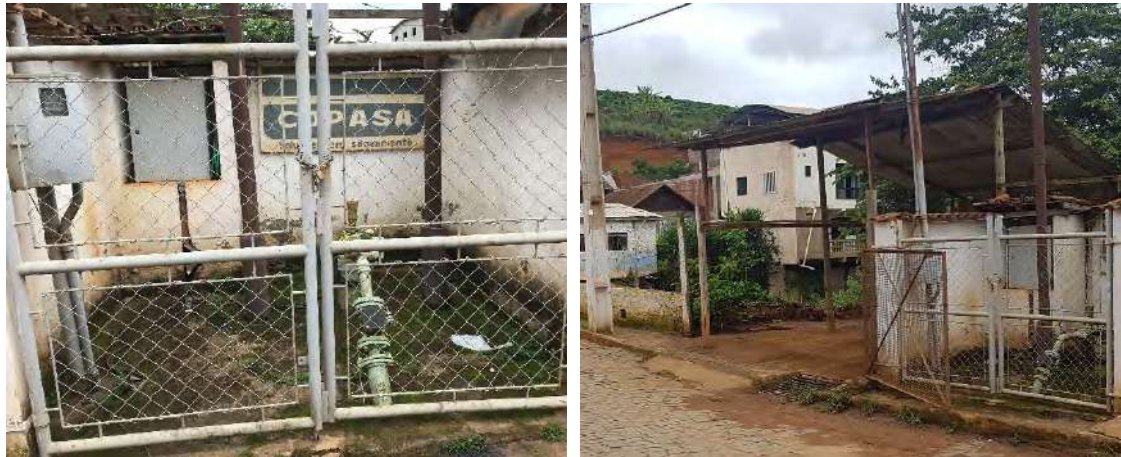
Figura 2: Ponto de captação 1, localizada no núcleo urbano de Padre Fialho.

Em Padre Fialho a captação de água é realizada por meio de dois poços artesianos operados pela COPASA, localizados próximos ao rio Matipó. O ponto de captação 1, indicado pela Figura 2, está localizada no núcleo urbano do distrito, ao lado da ponte sobre o rio Matipó e o ponto de captação 2, indicado pela Figura 3 está situado na área rural, há cerca de 450 metros a jusante do primeiro, em uma área de planície de inundação do mesmo rio, ambos estão indicados no mapa da Figura 4. Por se tratar de captações de água subterrânea, a COPASA local não realiza o processo de tratamento, sendo a água bombeada diretamente para os reservatórios de água bruta e distribuída em seguida para as residências e comércios do distrito.

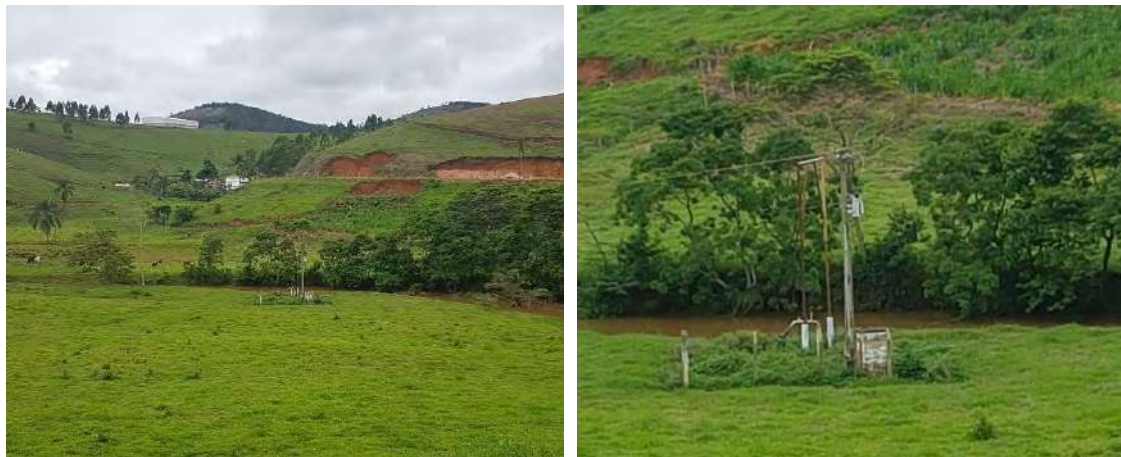
Figura 3: Ponto de captação 2, localizado na área rural de Padre Fialho.

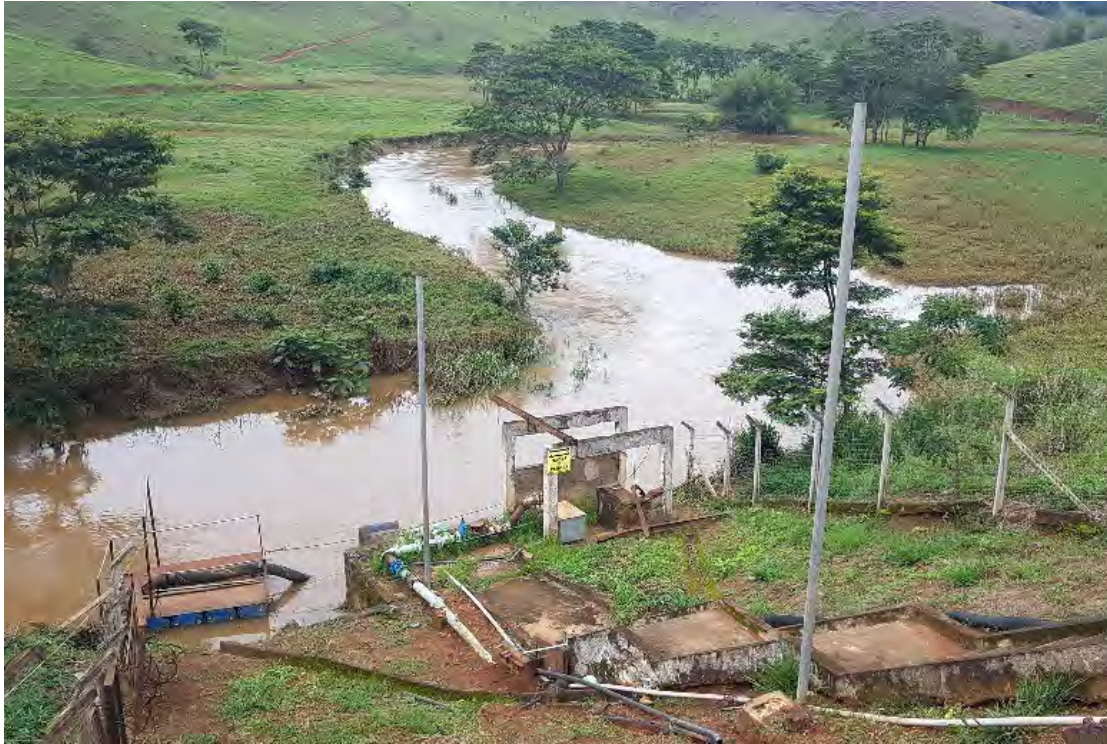
Figura 5: Ponto de captação da sede urbana de Matipó, realizada diretamente no rio Matipó.

A captação para abastecimento de água da sede urbana de Matipó é realizada diretamente no rio Matipó, a montante da sede urbana do município, por meio de sistema de bombeamento conforme ilustra a Figura 5 e a Figura 6.
