**PLANO DE AÇÕES
EMERGENCIAIS DE BARRAGENS
DE MINERAÇÃO
(PAEBM)**

BARRAGEM EBII

**PLANO DE AÇÕES EMERGENCIAIS DE BARRAGENS DE MINERAÇÃO
(PAEBM) - BARRAGEM EBII**

RELATÓRIO TÉCNICO

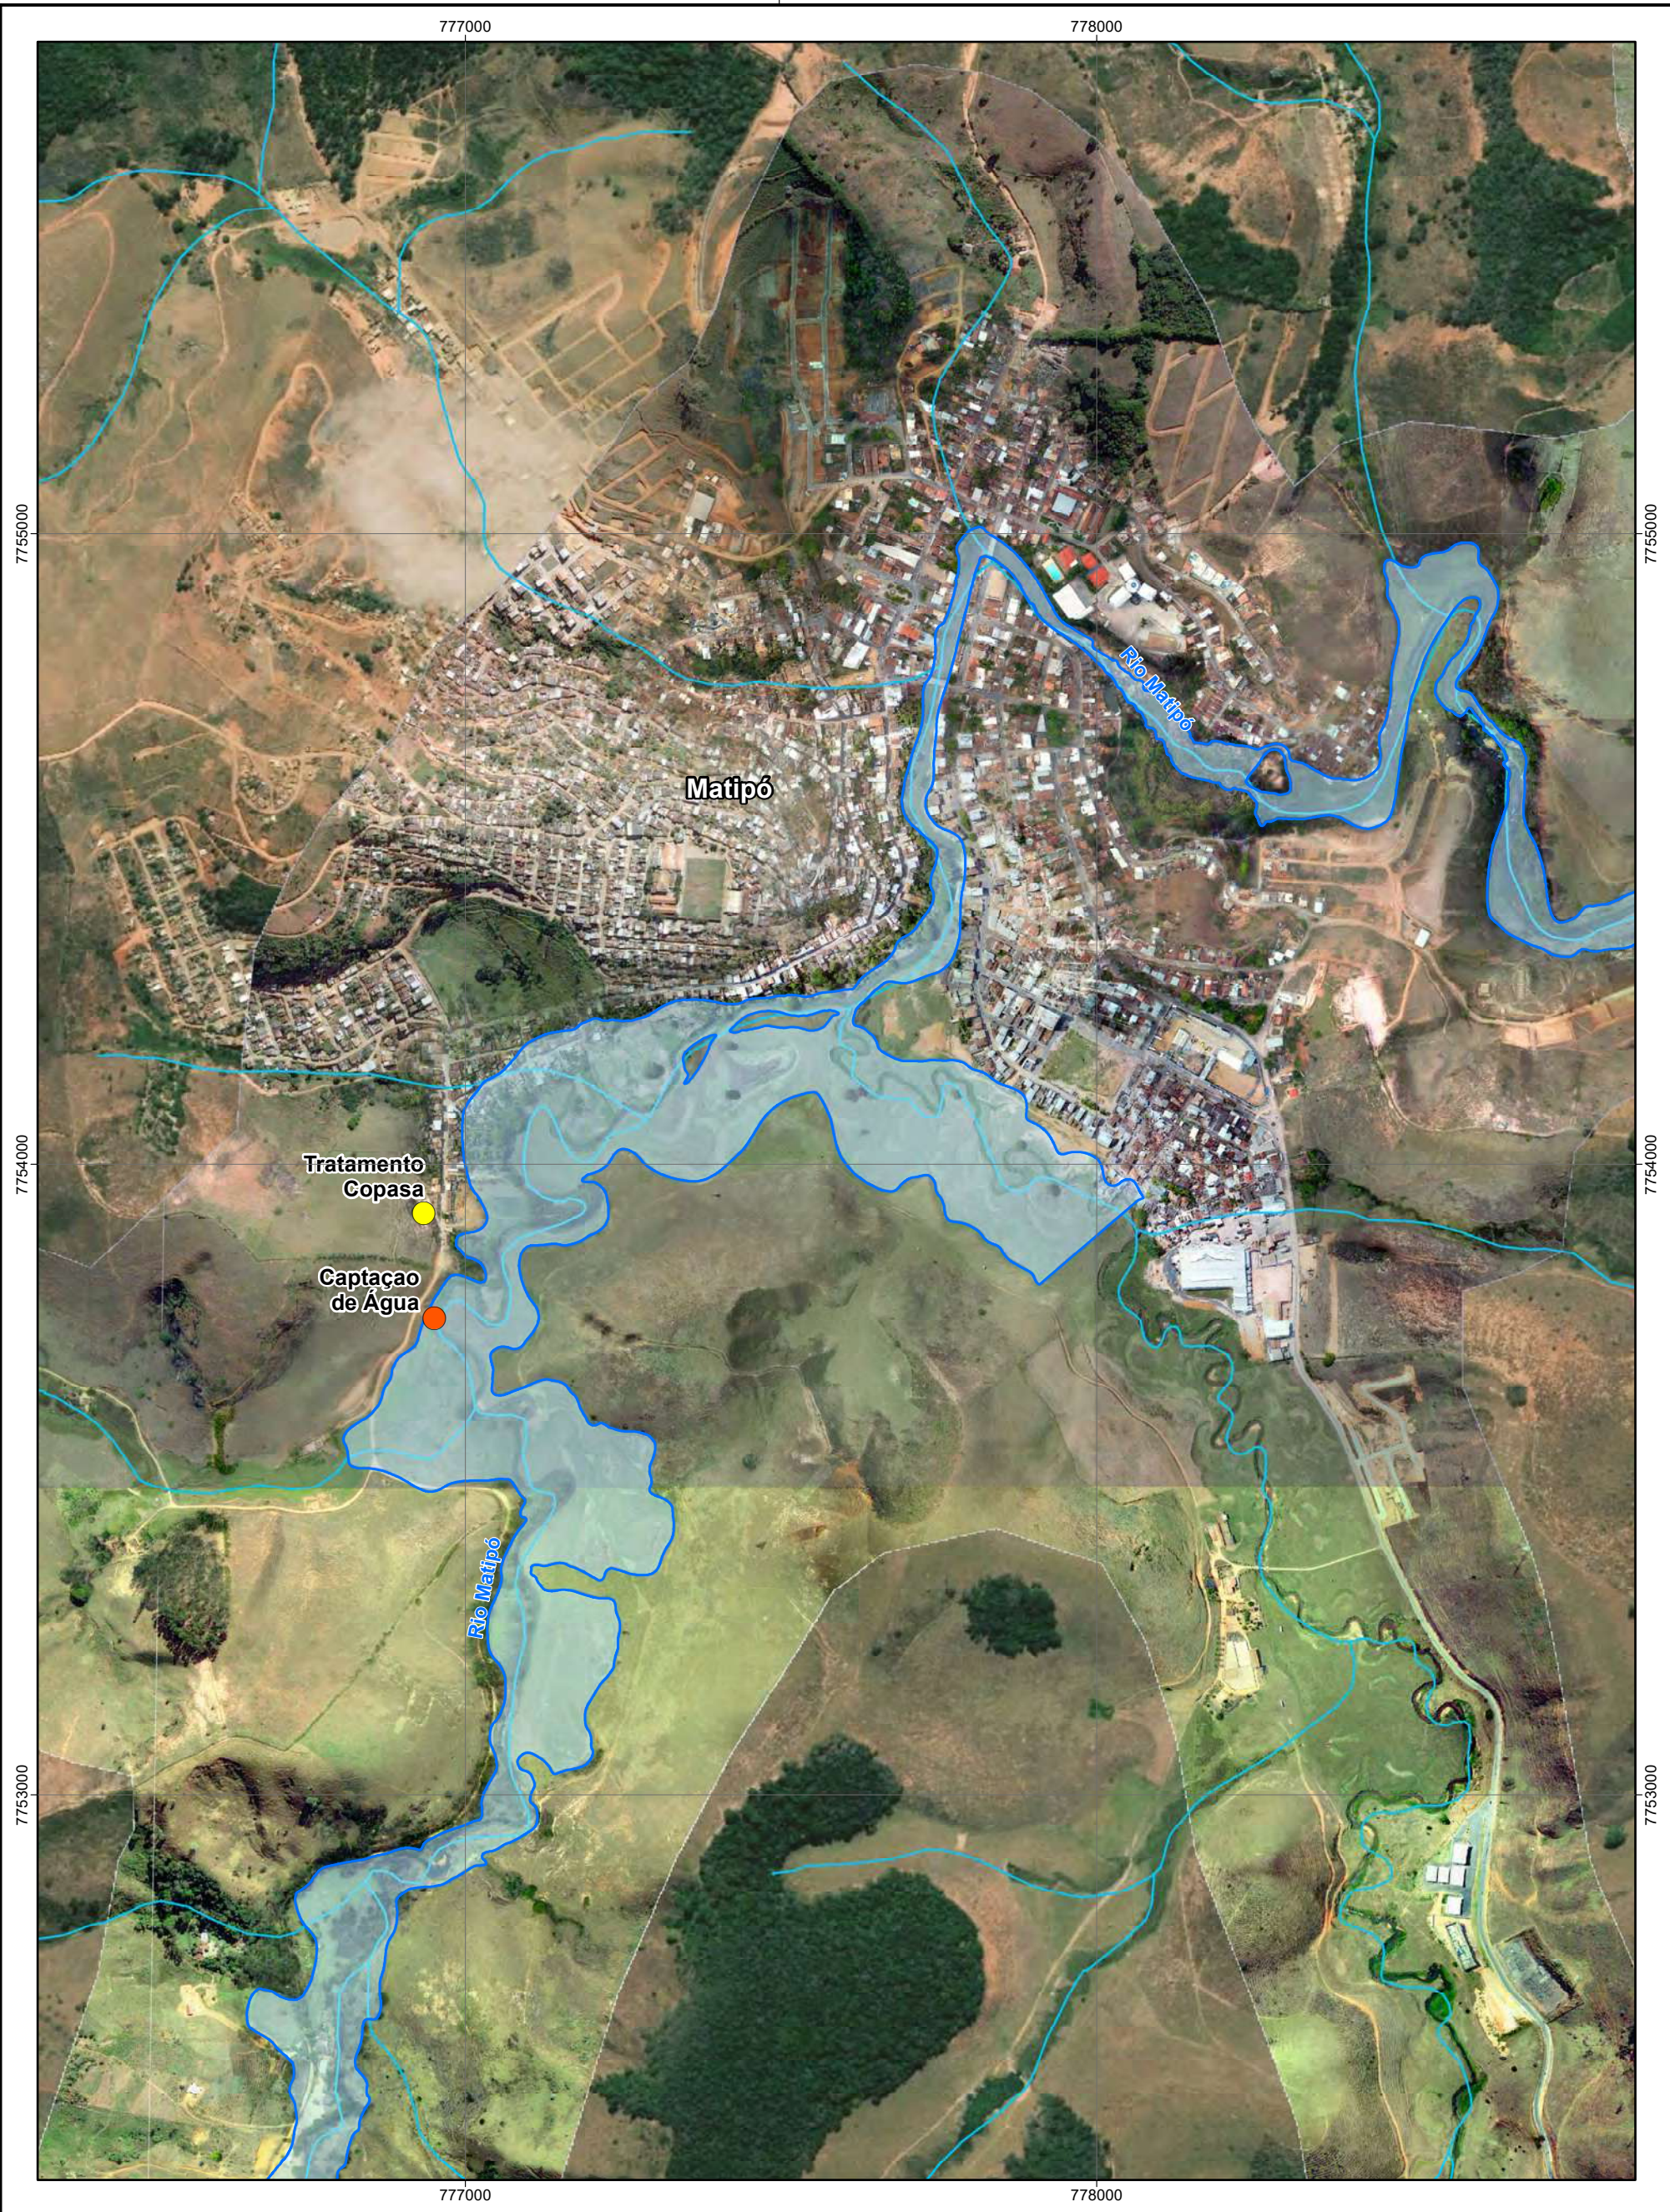
PROJETO: PLANO DE ABASTECIMENTO EMERGENCIAL DA BARRAGEM DE EBII		
TÍTULO: PONTOS DE CAPTAÇÃO E TRATAMENTO DE ÁGUA NA SEDE URBANA DE MATIPÓ		
Nº PROJETO: 169-515-1327		ESCALA: 1:10.000
GIS: mtaguiar	jan/2020	Figura 3
REV: DLima	00

As coordenadas geográficas dos referidos pontos estão apresentados na Tabela 1 e foram anteriormente indicadas nos mapas das figuras Figura 4 e Figura 6.

Os pontos de captação e a sobreposição da mancha de inundação nas duas localidades estão representadas no mapa da Figura 4 e da Figura 6.

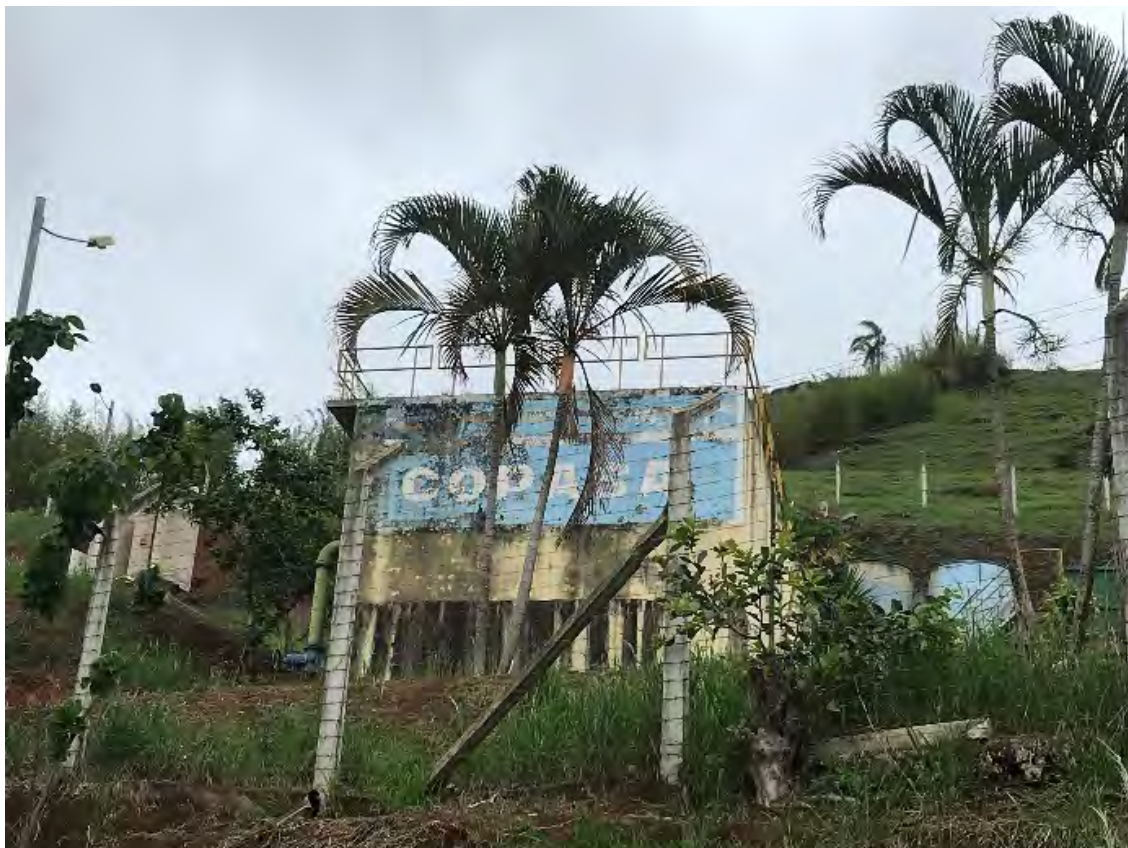
Figura 7: Estação de tratamento de água da sede urbana de Matipó.

A água captada no rio Matipó é bombeada para a estação de tratamento (Figura 7), que dista cerca de 150 m da captação. Em seguida, é distribuída para os três reservatórios de água tratada da cidade.
