## PLANO DE AÇÃO DE EMERGÊNCIA PARA BARRAGEM DE MINERAÇÃO (PAEBM)

### BARRAGEM DO GERMANO

PLANO DE AÇÃO DE EMERG. DE B. DE MINERAÇÃO – PAEBM

MACIÇO PRINCIPAL - RELATÓRIO TÉCNICO

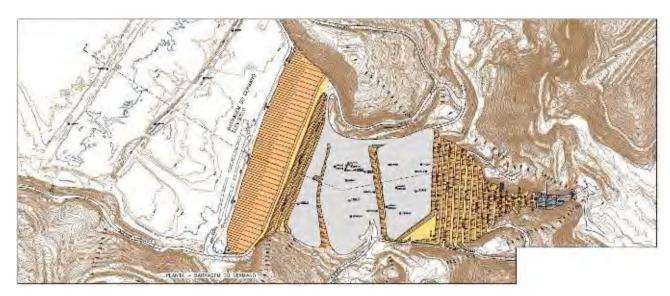
A Figura 3.2 e a Figura 3.3 representam o arranjo geral e as seções típicas do Barramento Principal da Barragem do Germano.

Figura 3.2 – Arranjo Geral do Barramento Principal da Barragem do Germano - (Desenho G102410-O-100001).

Figura 3.3 – Seção Típica do Barramento Principal da Barragem do Germano - (Desenho G102410-O-100002).

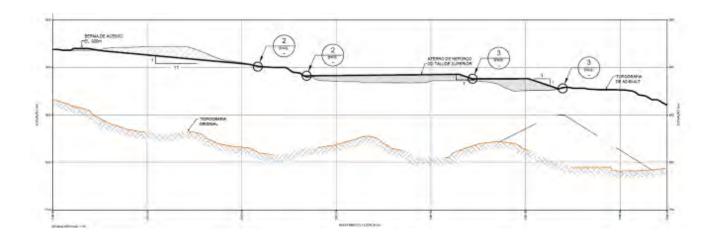
Resultados de ensaios CPTU recentes confirmaram a susceptibilidade de liquefação dos rejeitos arenosos do maciço do barramento principal (G002400-O-1RT009\_R04). Com estes resultados, a Norwest fez recomendações de execução de uma berma de reforço através de corte e aterro (Figura 3.4) para aumentar o fator de segurança pós-liquefação na região superior da barragem. As obras de retaludamento encontram-se em fase implantação, ainda não há projeto *As Built*.

Figura 3.4 – Seção de reforço do talude superior (G002400-O-100249 R-02).

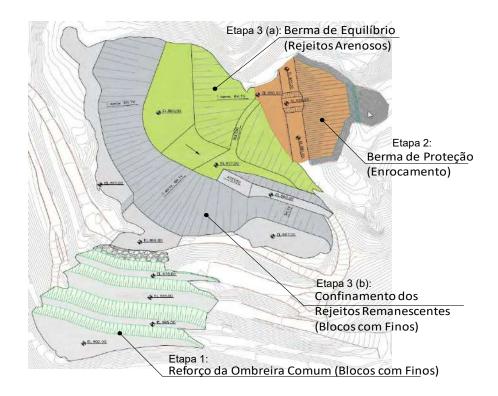
Após o rompimento da Barragem do Fundão, BVP Engenharia foi contratada pela SAMARCO para elaborar o Reforço para os Diques Sela e Tulipa. A solução de Reforço e Estabilização dos Diques (Figura 3.5e Figura 3.6) foi subdividida nas seguintes fases (relatório G002400-O-1RT109):

- Fase 1: Reforço da Ombreira Comum aos Diques de Sela e Tulipa;
- Fase 2: Execução de uma Berma de Proteção a Jusante para contenção dos rejeitos presentes na base dos Diques Sela e Tulipa. Nessa fase, considerou-se o reservatório formado entre os maciços dos referidos Diques e a Berma de Proteção, preenchido por rejeitos arenosos até a El. 850m;
- Fase 3: Regularização e Estabilização dos rejeitos remanescentes, entre a elevação da crista da Berma de Proteção (El. 850m) e a Base dos Diques Sela e Tulipa (El. 868m).

Figura 3.5 - Vista geral da solução de estabilização dos Diques Sela e Tulipa (G002400-O-1RT422\_R00).

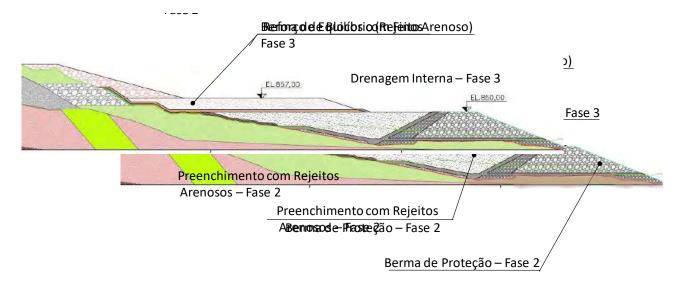
Figura 3.6 - Seção típica de estabilização dos Diques Sela e Tulipa (G002400-O-1RT422 R00).

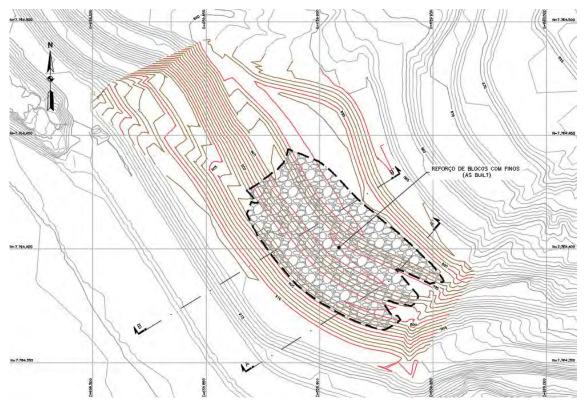
A Figura 3.7 e a Figura 3.8 representam o arranjo geral e a seção típica do Dique Selinha, respectivamente.

Figura 3.7 - Arranjo Geral do Dique Selinha (Desenho G102410-O-100005).

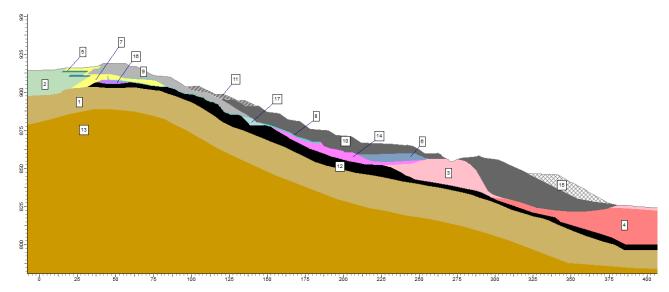
Figura 3.8 – Seção central do maciço utilizada na análise de estabilidade do Dique Selinha (G102400-O-1RT068\_R-00 – Relatório *As built*).

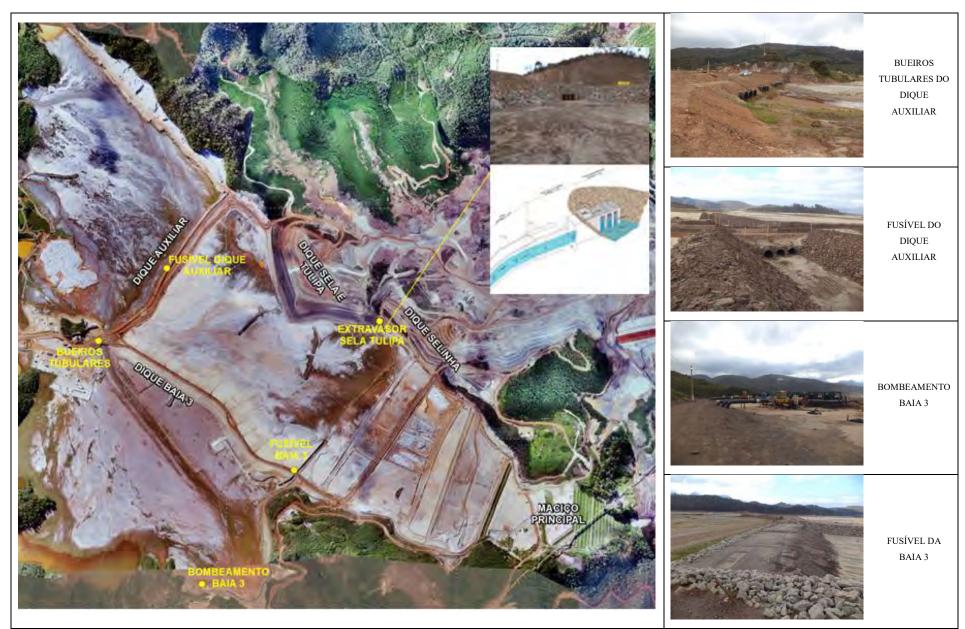
Conforme previamente descrito, o arranjo geral da Barragem do Germano é composto por cinco estruturas de contenção, que resultam na formação de três reservatórios temporários, sendo: Dique Auxiliar, Dique Baia 3 e Diques Selinha, Sela e Tulipa, conforme Figura 3.9.

Figura 3.9 – Localização Geral do Sistema de Manejo de Água da Barragem do Germano (Figura esquemática).

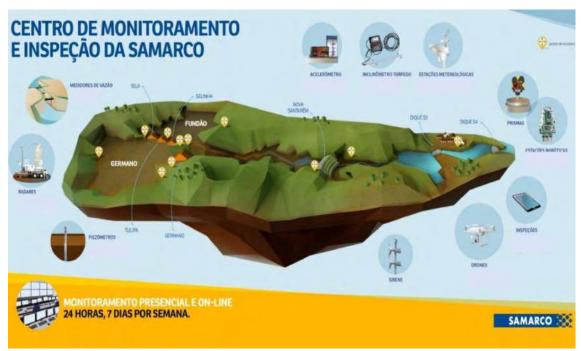
Todas as atividades de coleta dos dados de instrumentos automatizados ou lidos em campo através de leitura manual, além das inspeções visuais, são realizadas por técnicos devidamente capacitados. Os métodos utilizados no CMI podem ser visualizados no infográfico indicado pela Figura 4.7.

Figura 4.7 – Infográfico do sistema de monitoramento do Centro de Monitoramento e Inspeção Geotécnico da Samarco (CMI).

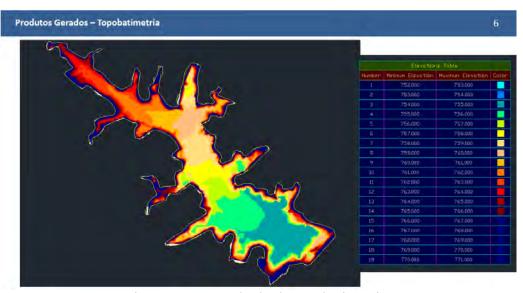
Com esse tipo de monitoramento é possível controlar a taxa de assoreamento em reservatórios e estruturas geotécnicas (Figura 4.9). Dentre as entregas geradas por este tipo de monitoramento, têm-se os produtos para análise de nuvem de pontos (Figura 4.10), ângulos de talude, identificação de erosões e anomalias de natureza geométrica nas estruturas da SAMARCO.

Figura 4.9 – Resultado de topobatimetria.

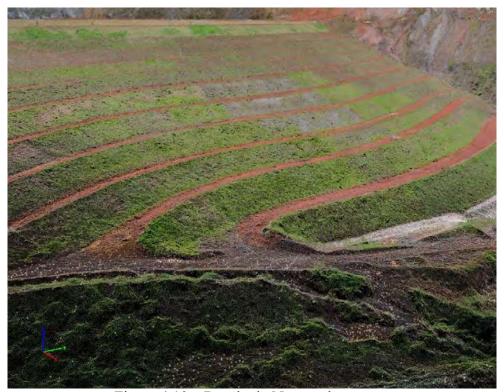
Figura 4.10 – Resultado Nuvem de pontos.

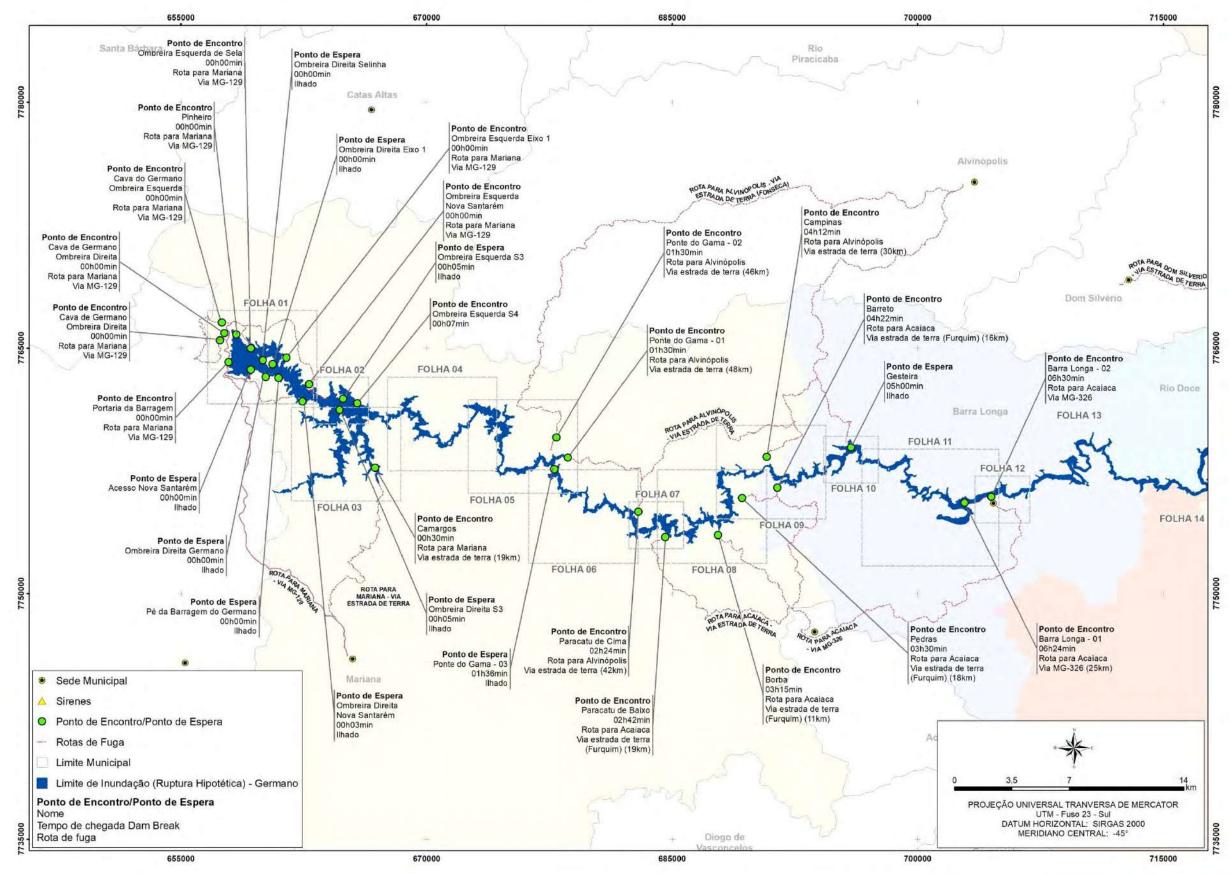
A Figura 4.14 apresenta o mapa chave do plano de evacuação da Barragem do Germano, cenário de ruptura do maciço Principal. Esse mapa contém a localização das folhas dos mapas que compõem o presente documento e uma síntese das informações mínimas necessárias à evacuação de cada localidade.

Figura 4.14 – Mapa chave do plano de evacuação (até Barra Longa) do PAEBM da Barragem do Germano – Maciço Principal.

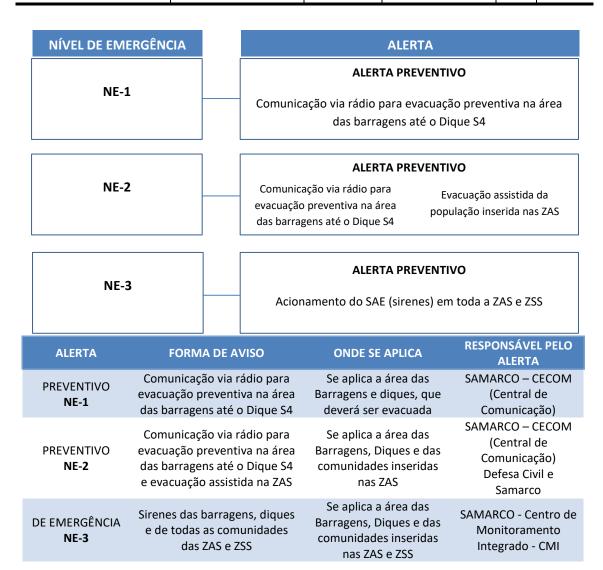
O esquema apresentado na Figura 4.15 resume o sistema de alerta implantado pela SAMARCO.

Figura 4.15 – Fluxo de ações para acionamento do sistema de alerta por nível de emergência. (Fonte: SAMARCO, 2019).

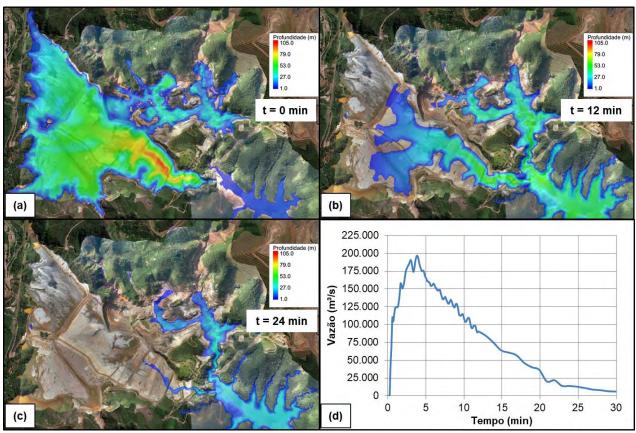
Apresentam-se na Figura 4.16 o hidrograma de ruptura da Barragem do Germano e três tomadas no tempo da distribuição de profundidades na região do reservatório.

Figura 4.16 – Hidrograma de ruptura da Barragem do Germano e distribuição de profundidades no tempo.

No caso específico da Barragem do Germano, assumiu-se que a liquefação do reservatório seria capaz de promover a ruptura dos Diques Sela/Tulipa e Selinha, concomitantemente. Assim, parte do volume escoado direciona-se para o vale do Fundão, no qual encontra-se implantada a Barragem Eixo 1.

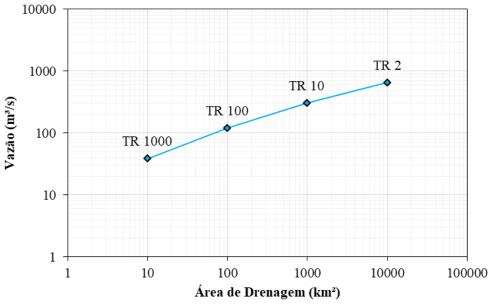
No trecho fluvial a jusante da Barragem do Germano, a cheia de referência está associada a frequências de ocorrência tão maiores quanto maiores forem as áreas de drenagem dos cursos de água. A Figura 4.17 apresenta a curva de regionalização da cheia de referência necessária para o cálculo dos quantis máximos nas seções fluviais de interesse. As vazões em trânsitos estimadas por essa curva foram utilizadas para a caracterização do cenário de cheia extrema.

Figura 4.17- Curva de regionalização da cheia de referência espacialmente atenuada.

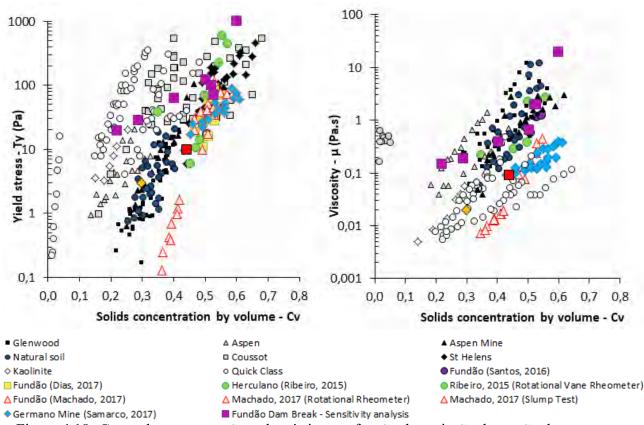
A definição dos parâmetros de resistência reológicos (tensão de escoamento e viscosidade dinâmica) da modelagem pautou-se nas informações disponíveis na bibliografia publicada sobre o assunto e nas calibrações realizadas na retroanálise da propagação da onda de ruptura da Barragem do Fundão (G002400-H-1RT011). Comumente, os valores de tensão de escoamento e viscosidade dinâmica são apresentados em função da concentração volumétrica de sólidos - Cv. Apresentam-se, na Figura 4.18, os parâmetros reológicos adotados no presente estudo confrontados com os valores obtidos em estudos das estruturas do Complexo de Germano e na literatura científica nacional e internacional.

Figura 4.18- Curva de concentração volumétrica em função da variação da tensão de escoamento (esquerda) e em função da viscosidade dinâmica (direita).
