PLANO DE AÇÕES EMERGENCIAIS (PAE)

DIQUE B2

PLANO DE AÇÕES EMERGENCIAIS (PAE) – DIQUE B2

RELATÓRIO TÉCNICO

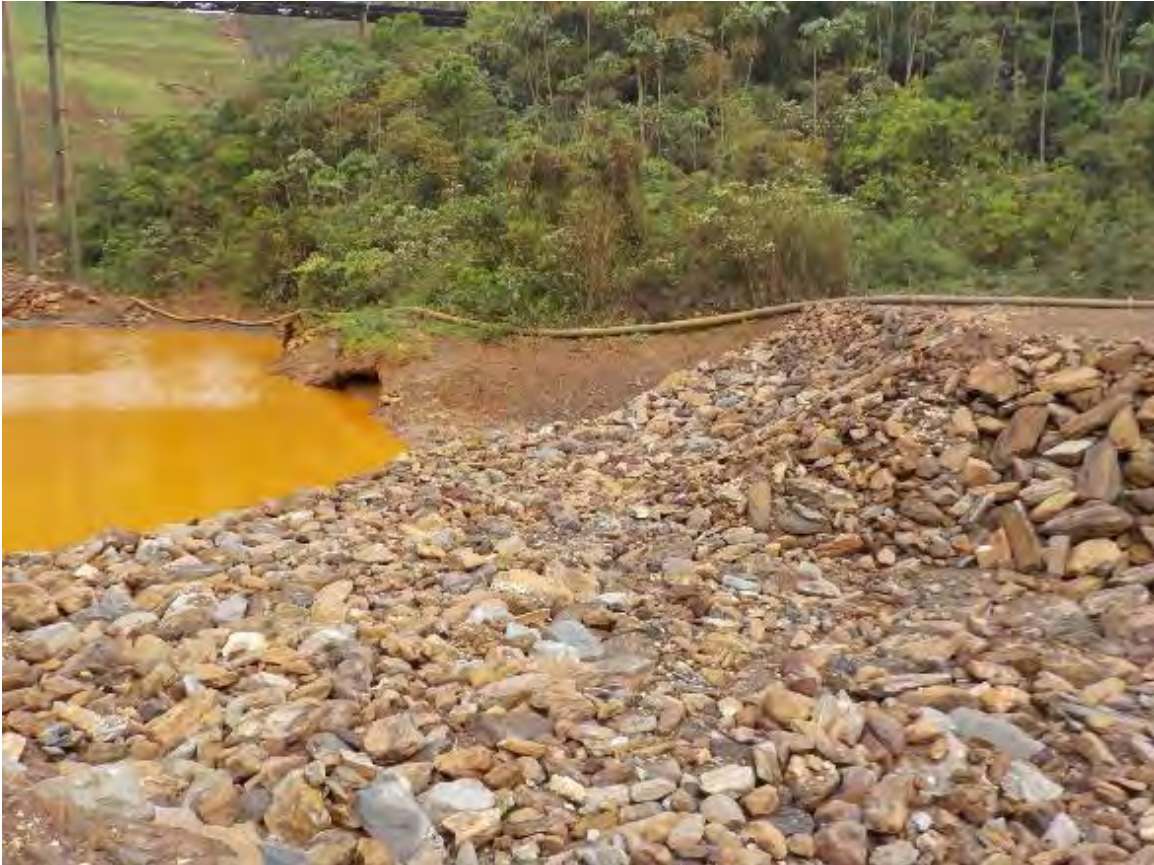
Figura 4: Vista a montante do maciço do dique B2 (Fonte: G103093-G-1RT001_R-01).

As Tabela 1 e Tabela 2 a seguir apresentam as principais características do dique B2. A Figura 4, Figura 5 e Figura 6 expõem o maciço da estrutura, extravasor e o reservatório respectivamente.

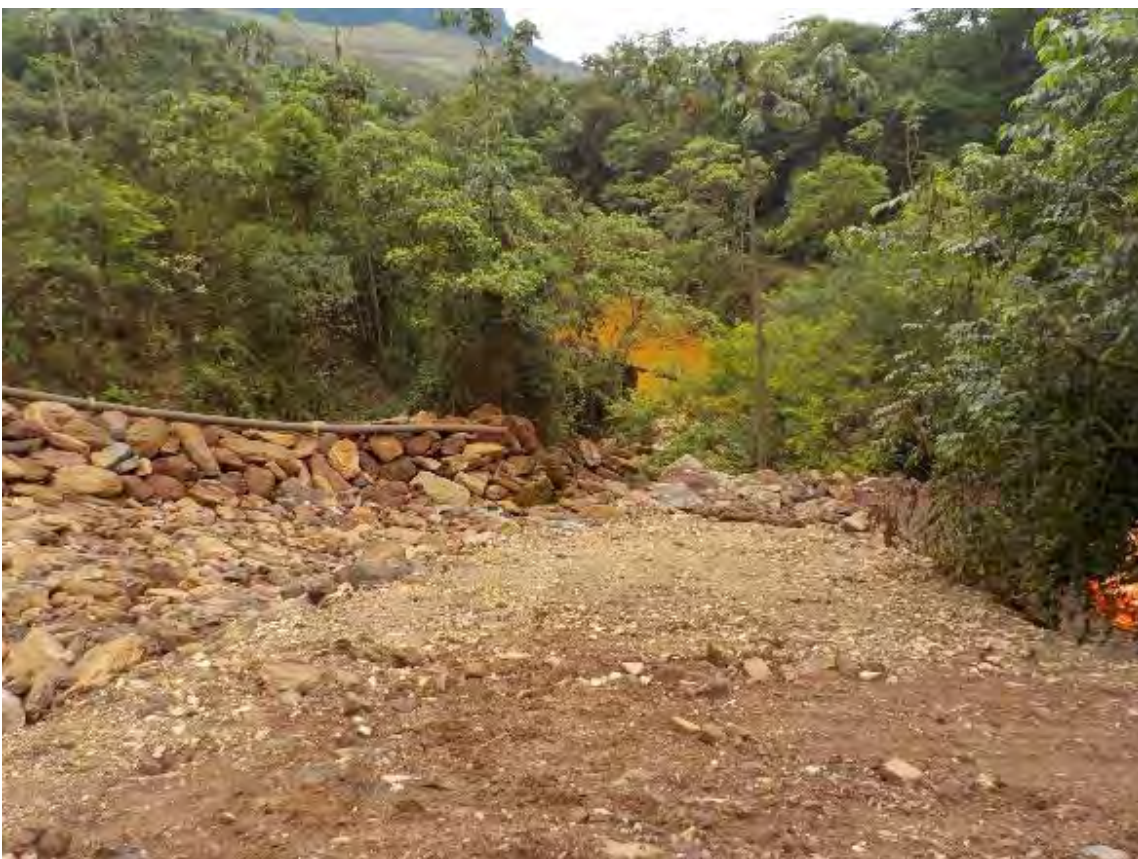
Figura 5: Vista do extravasor do dique B2 (Fonte: G103093-G-1RT001_R-01).

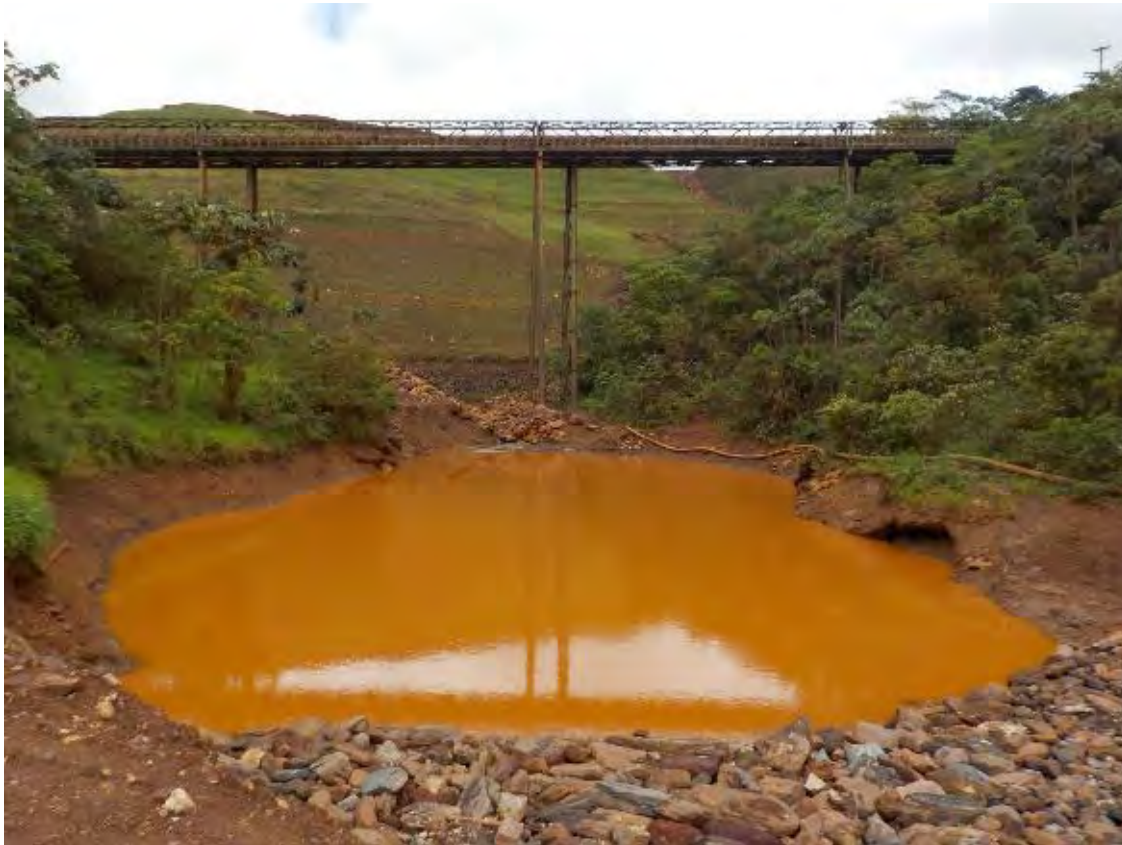
Figura 6: Vista do reservatório do Dique B2 de jusante para montante (Fonte: G103093-G-1RT001_R-01)

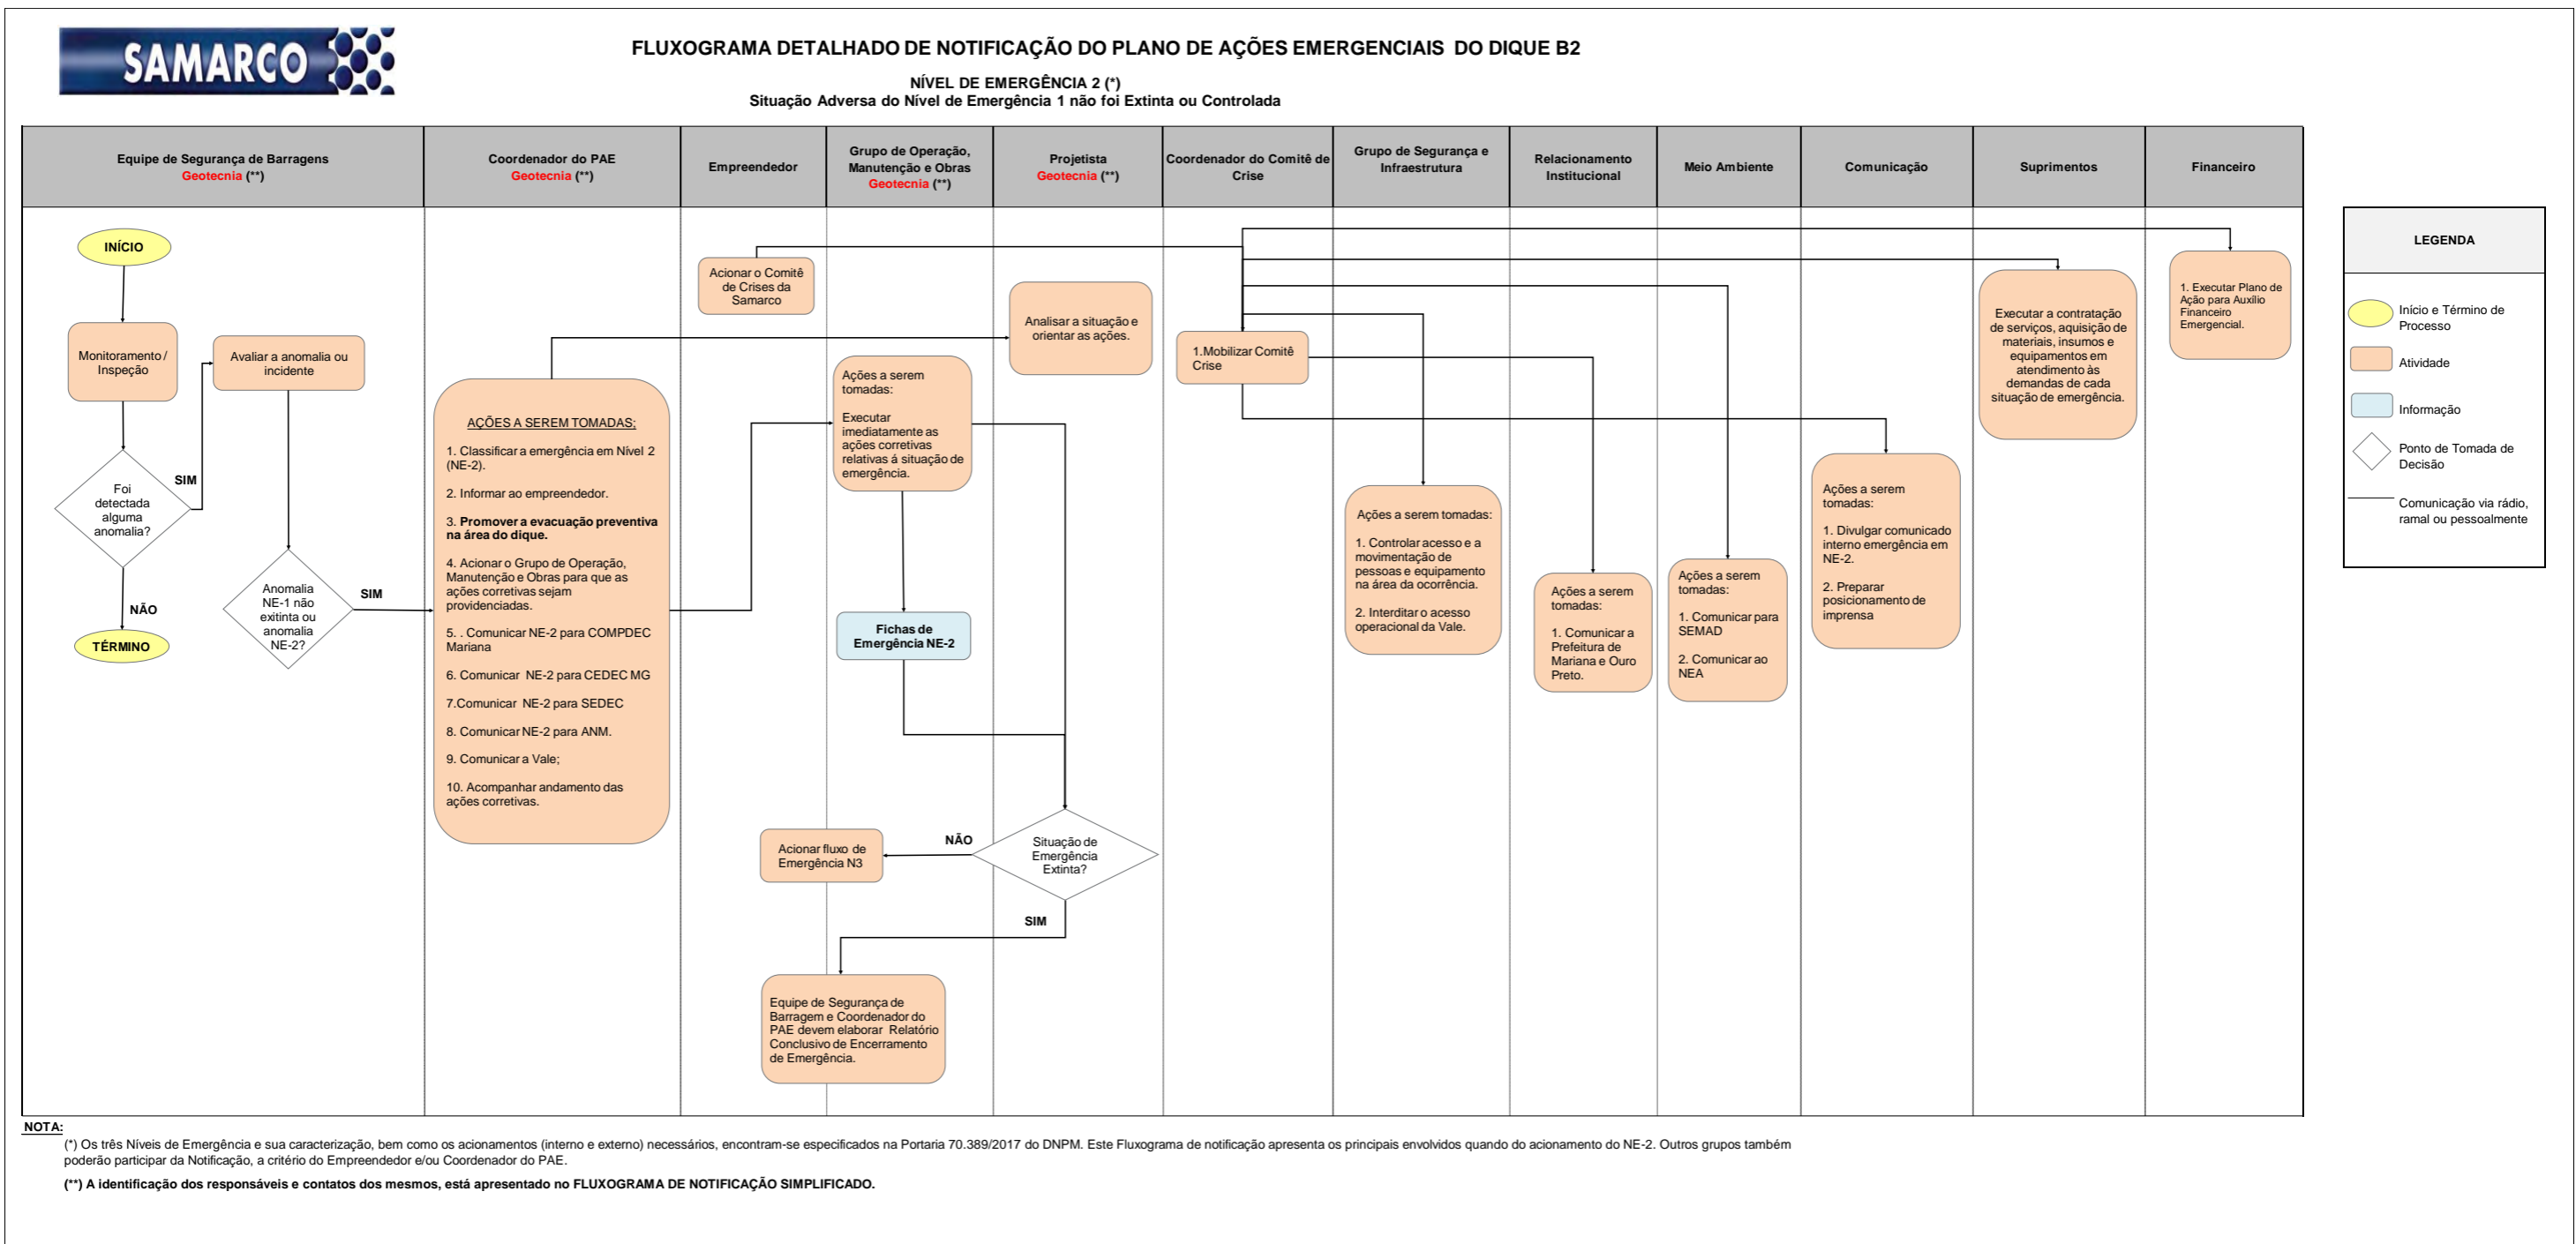
Figura 8: Fluxograma de Notificação para Nível de Emergência 2 do dique B2

As estratégias de acionamento do plano com órgãos governamentais estão apresentadas de forma geral nas figuras Figura 7, Figura 8 e Figura 9 indicadas no 4.1, e estão detalhadas nos Planos de Ação Geral por nível de emergência apresentado no item 4.

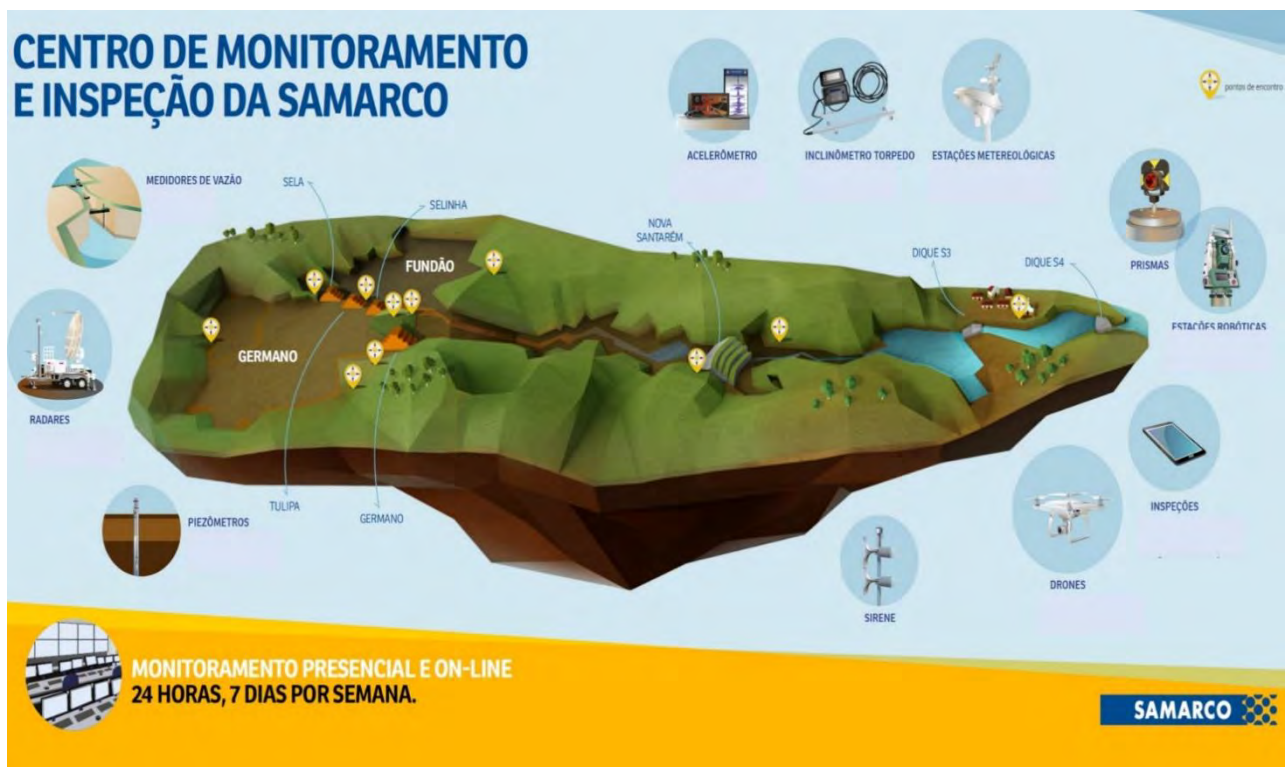
Figura 11: Infográfico do sistema de monitoramento do Centro de Monitoramento e Inspeção Geotécnico da Samarco (CMI).

Todas as atividades de coleta dos dados de instrumentos automatizados ou lidos em campo através de leitura manual, além das inspeções visuais, são realizadas por técnicos devidamente capacitados. Os métodos utilizados no CMI podem ser visualizados no infográfico indicado pela Figura 11.

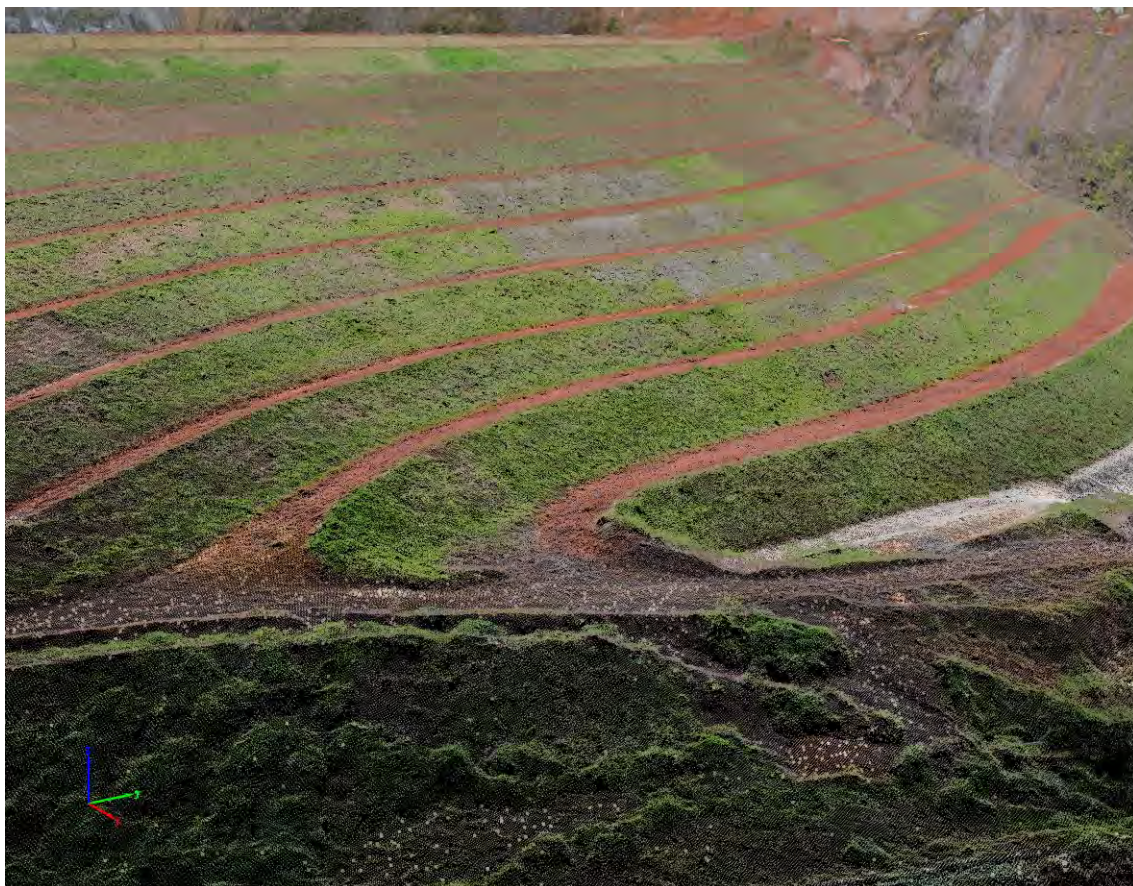
Figura 14: Resultado Nuvem de pontos

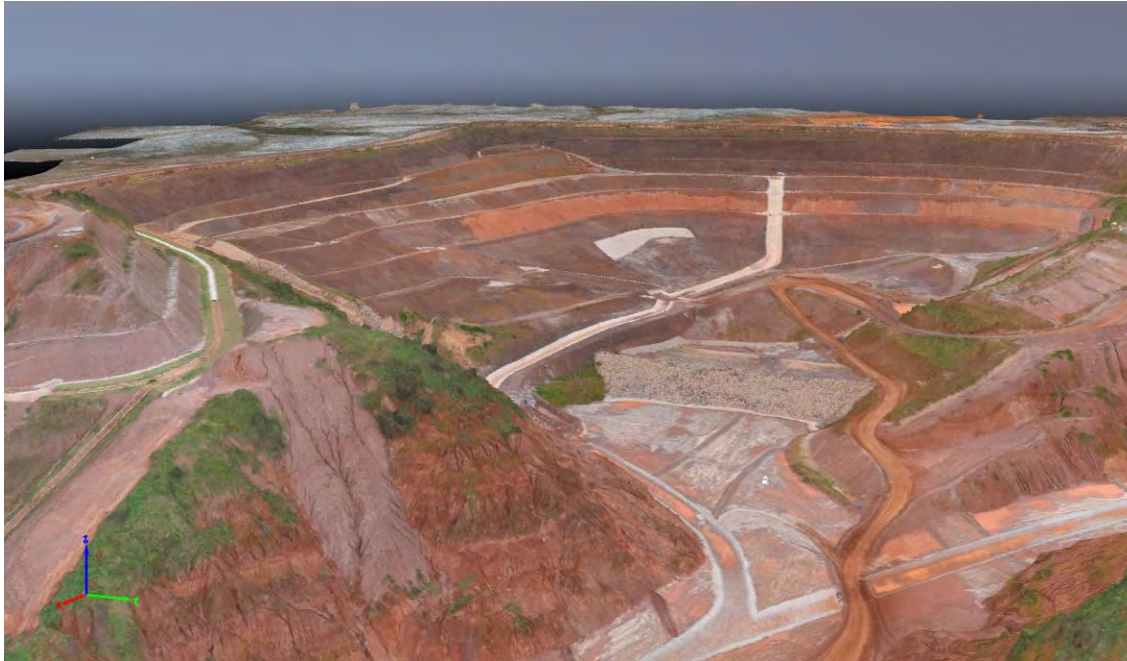
Figura 15: Resultado Nuvem de pontos renderizada

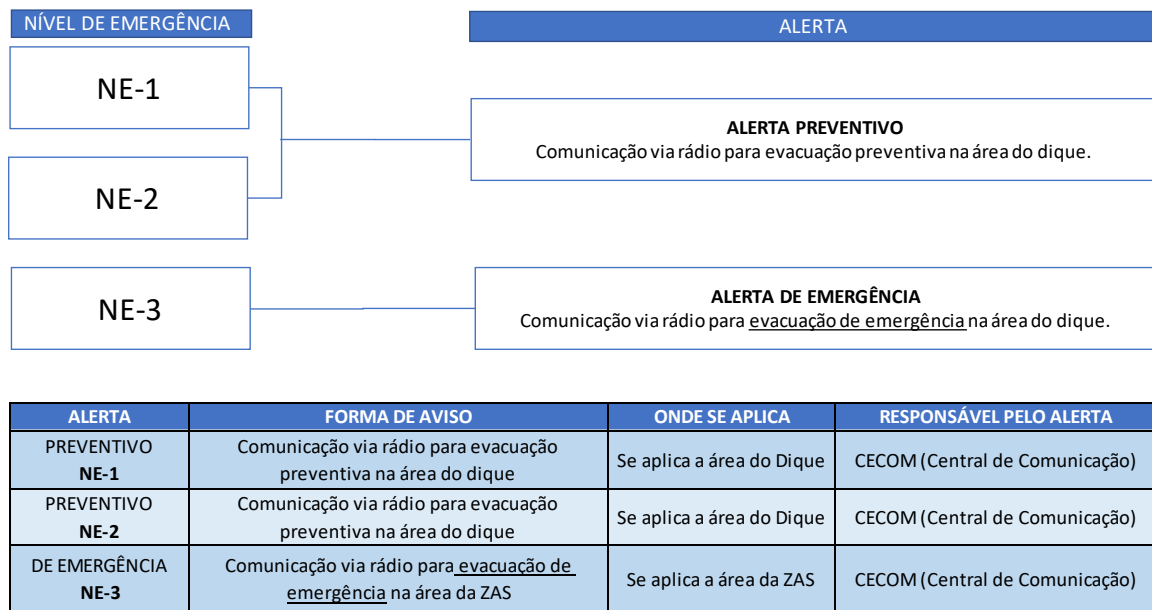
Figura 19: Fluxo de ações para acionamento do sistema de alerta por nível de emergência

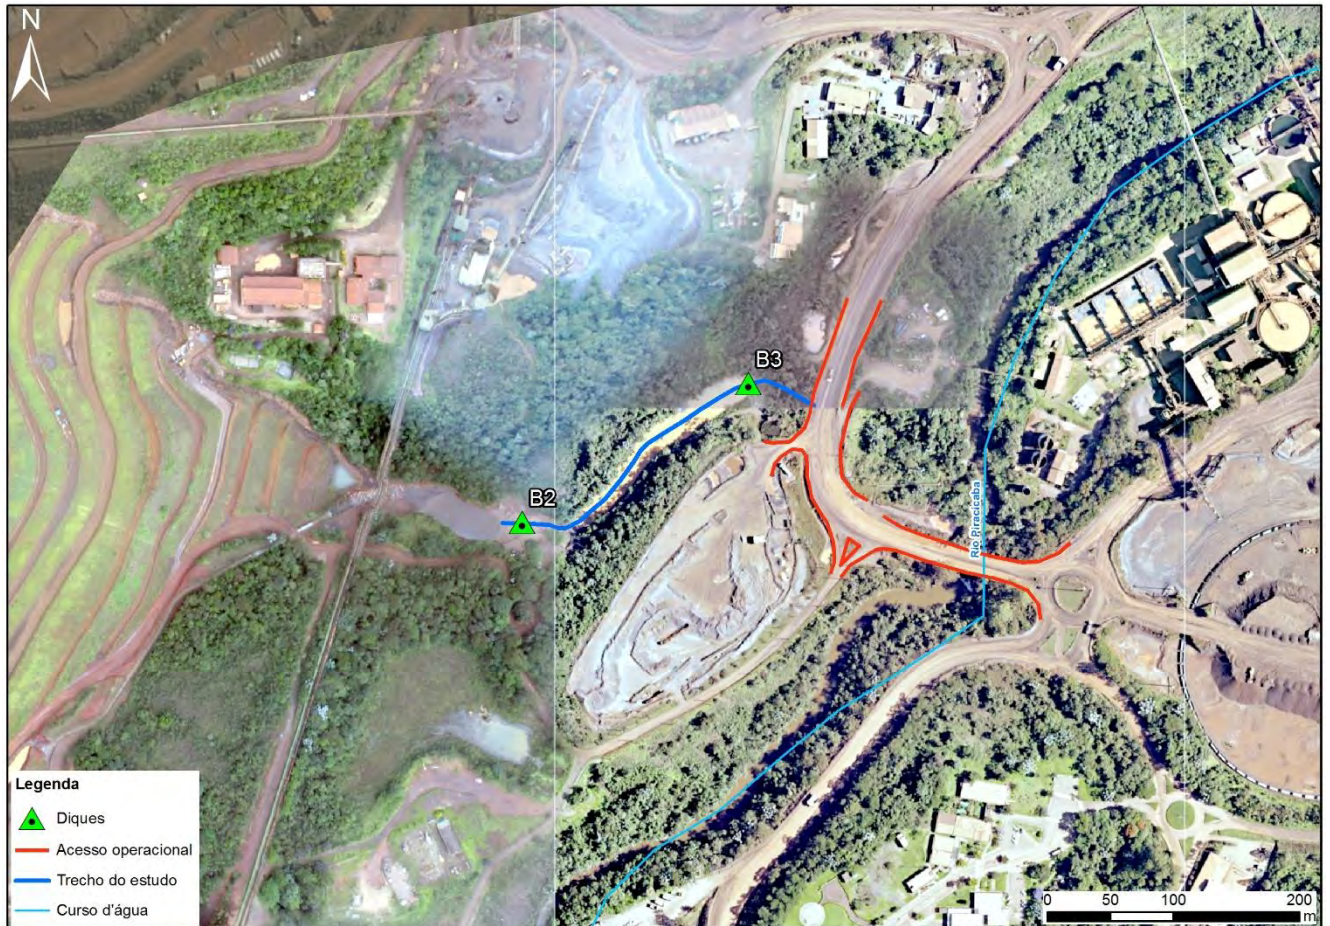
Figura 20: Localização da Área de Estudo.

A Figura 20 apresenta a localização da área de estudo da inundação resultante de uma ruptura hipotética do dique B2.

A onda de cheia proveniente da ruptura hipotética se estenderá do maciço do dique B2 até o acesso operacional da Vale, passando pelo reservatório do dique B3. Assim, o estudo de inundação contempla apenas um trecho com extensão total de cerca de 300 m.

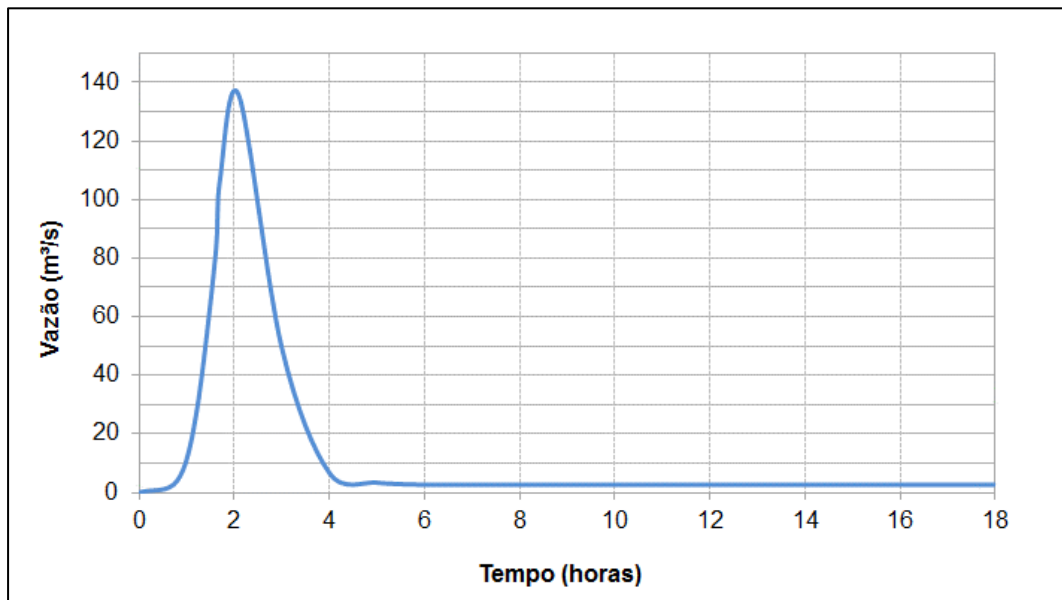
Figura 21: Hidrograma Afluente ao Reservatório do dique B2 com 10.000 anos de Tempo de Retorno.

Para a obtenção do hidrograma de TR de 10.000 anos foi determinado o hidrograma unitário (HU) afluente ao reservatório, a partir das informações do hidrograma e da vazão de pico (101 m³/s) de 1.000 anos de TR do dique B3, disponíveis no relatório de verificação hidráulica do seu sistema extravasor (GEOESTÁVEL, 2017). Admitindo que as vazões em B2 e B3 são praticamente iguais e que as formas dos hidrogramas de TR 1.000 e 10.000 são semelhantes, o hidrograma de 10.000 anos foi construído tendo por base os valores do HU e a vazão de pico de TR de 10.000 anos em B3 (135,4 m³/s). O hidrograma obtido é apresentado na Figura 21.

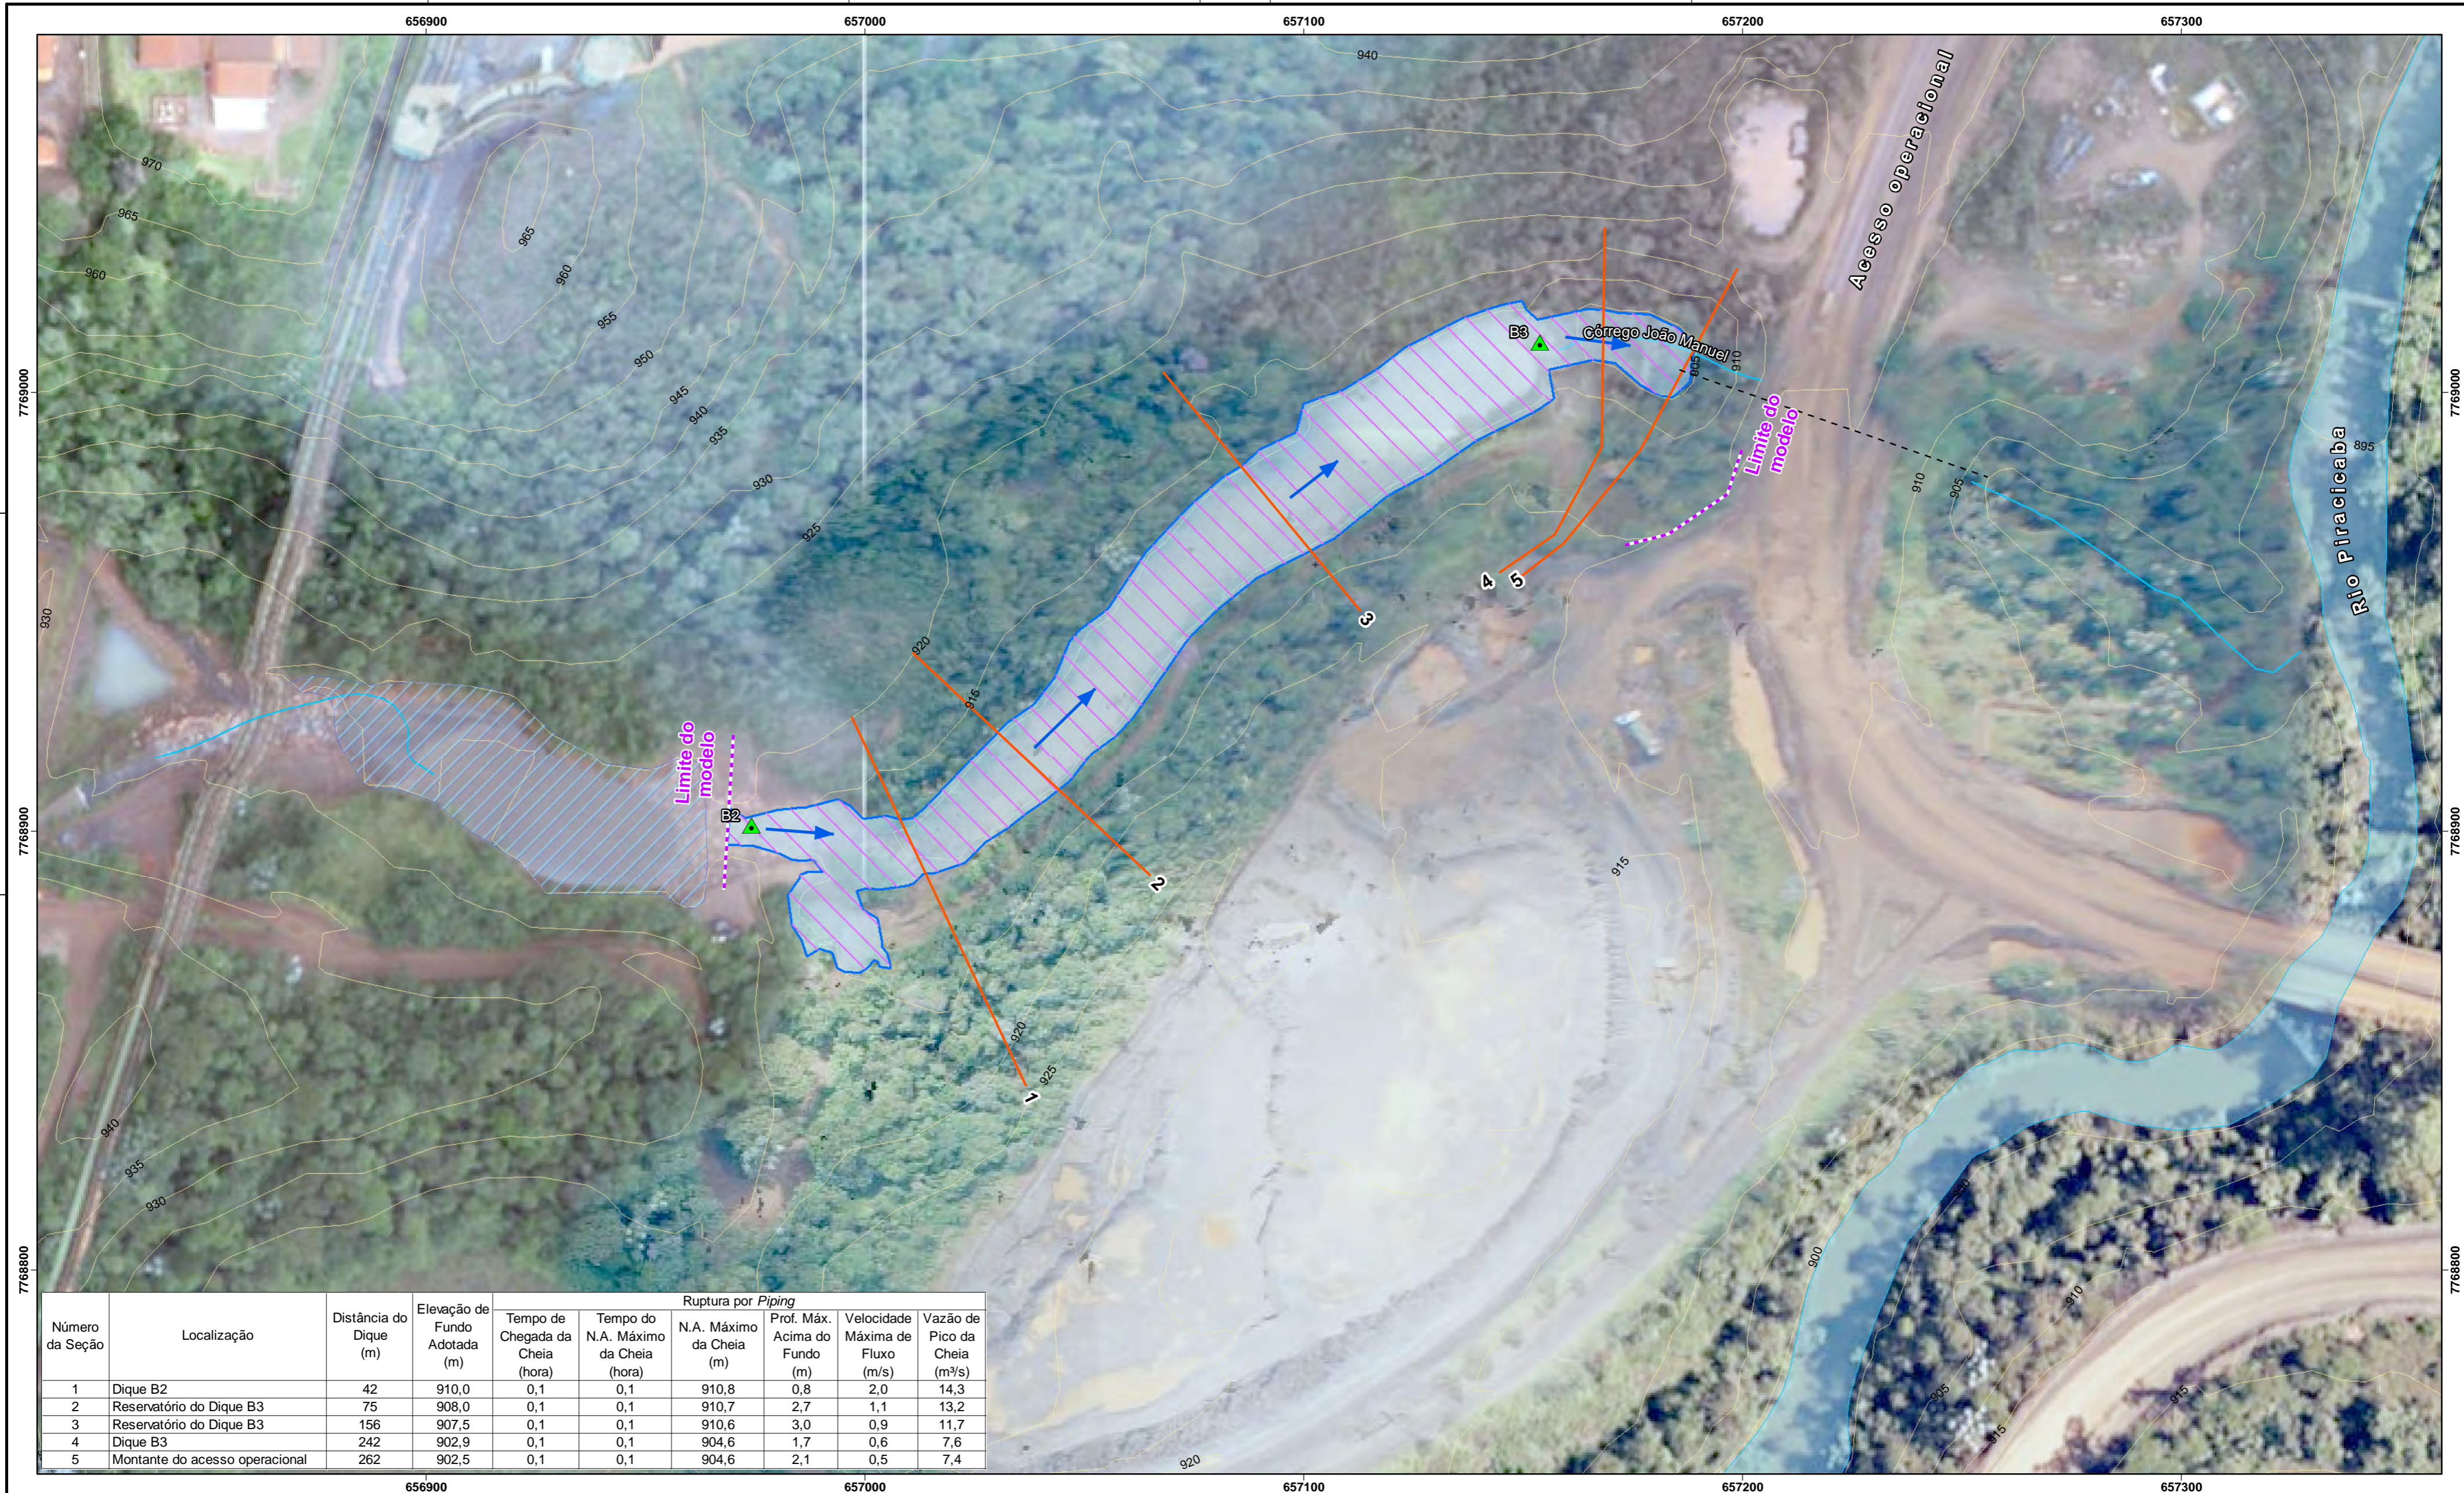
Nº PROJETO: 169-515-1327	ESCALA: 1:1.000
	GIS: NEIziano	mai/2018
REV: WViIdgal	00	Figura 24

Número da Seção	Localização	Distância do Dique (m)	Elevação de Fundo Adotada (m)	Ruptura por Piping					
				Tempo de Chegada da Cheia (hora)	Tempo do N.A. Máximo da Cheia (hora)	N.A. Máximo da Cheia (m)	Prof. Máx. Acima do Fundo (m)	Velocidade Máxima de Fluxo (m/s)	Vazão de Pico da Cheia (m³/s)
1	Dique B2	42	910,0	0,1	0,1	910,8	0,8	2,0	14,3
2	Reservatório do Dique B3	75	908,0	0,1	0,1	910,7	2,7	1,1	13,2
3	Reservatório do Dique B3	156	907,5	0,1	0,1	910,6	3,0	0,9	11,7
4	Dique B3	242	902,9	0,1	0,1	904,6	1,7	0,6	7,6
5	Montante do acesso operacional	262	902,5	0,1	0,1	904,6	2,1	0,5	7,4

As Figura 22 a Figura 24 apresentam as manchas de inundação.

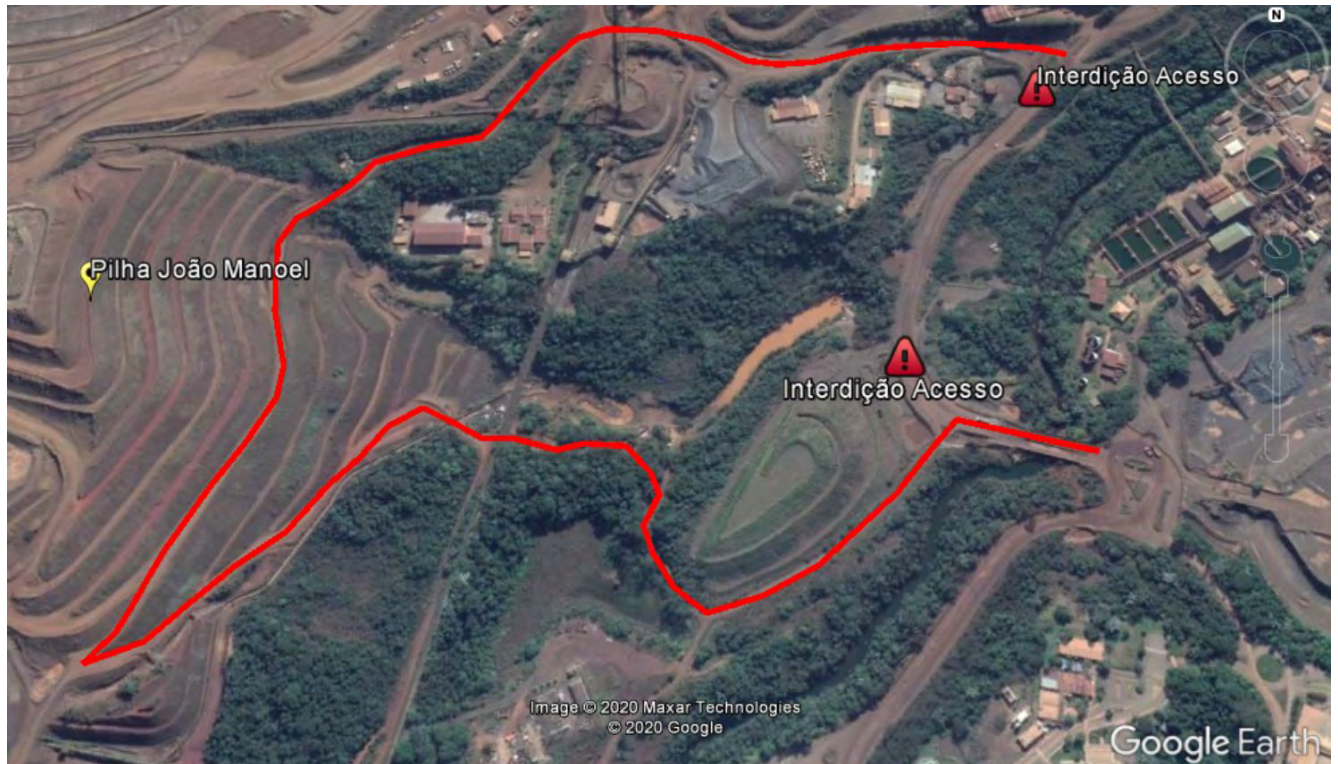
Figura 26: Rota alternativa.

A onda de cheia proveniente da ruptura hipotética não impactará rodovias federais, estaduais e vias urbanas, entretanto existe a chance de comprometer o acesso operacional da Vale indicado na Figura 26. Este deverá ser interditado até verificação da integridade de sua estrutura e posterior liberação. Na Figura 26 também se apresenta a rota alternativa.
