PLANO DE AÇÃO DE EMERGÊNCIA PARA BARRAGEM DE MINERAÇÃO (PAEBM)

DIQUE S3

DIQUE S3 - RELATÓRIO TÉCNICO

Nº PROJETISTA I: POTSAM0031-1-TC-RTE-0010	Rev.: 07	PÁGINA: 1
	Nº PROJETISTA II: -		
 	SAMARCO MINERAÇÃO S.A.	Nº SAMARCO: G102300-O-1RT045

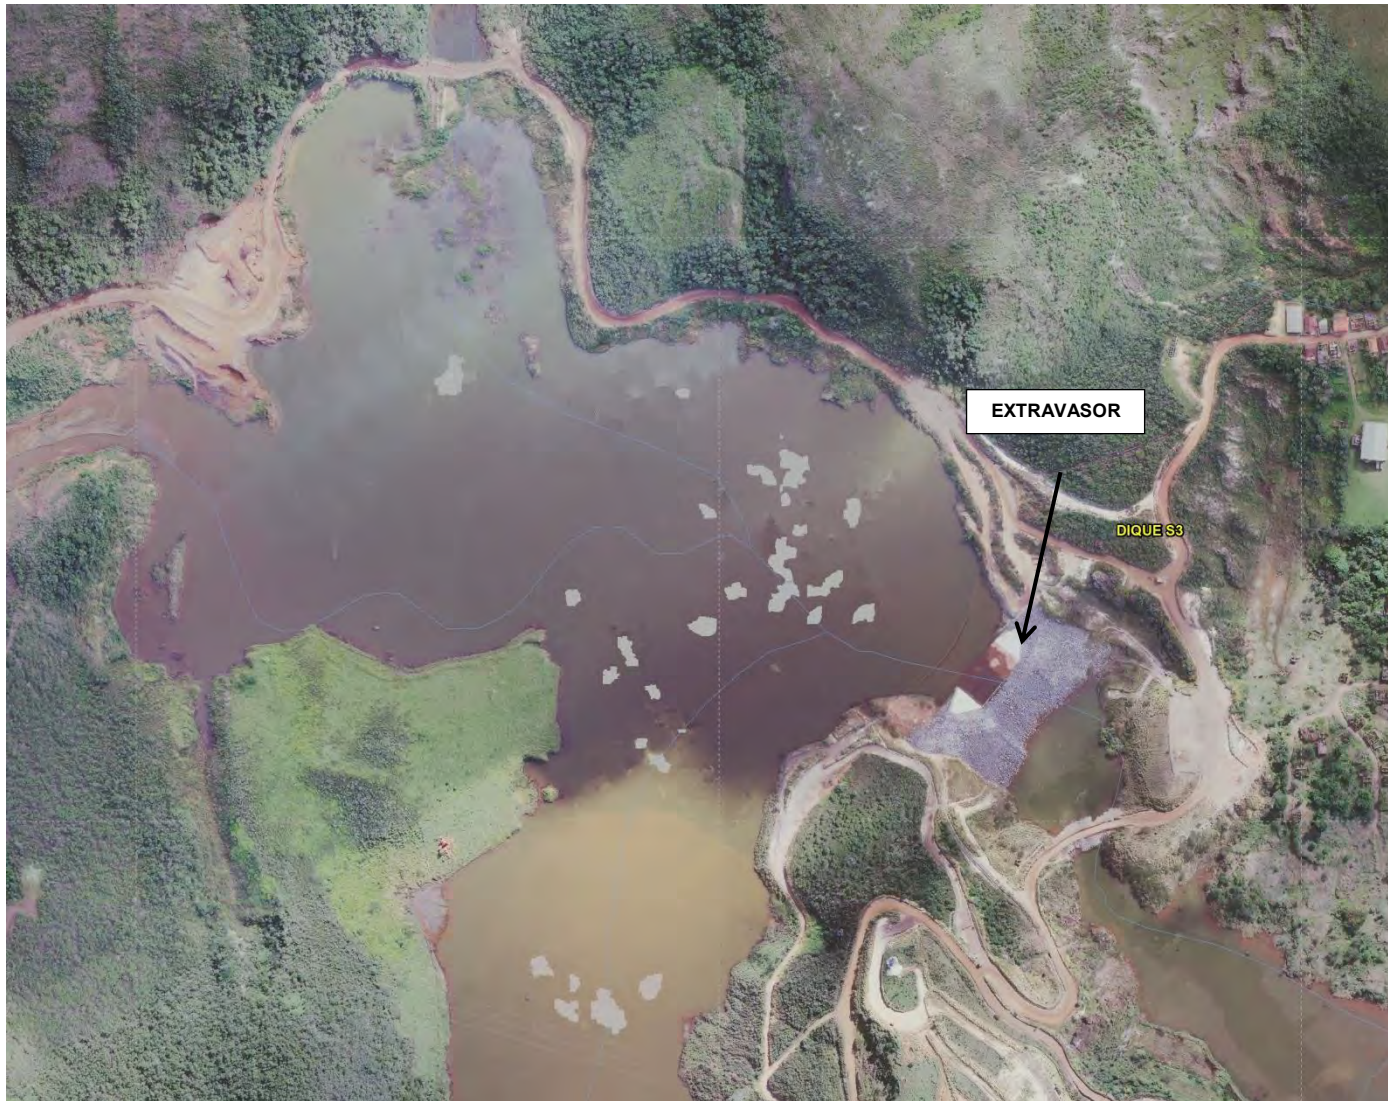
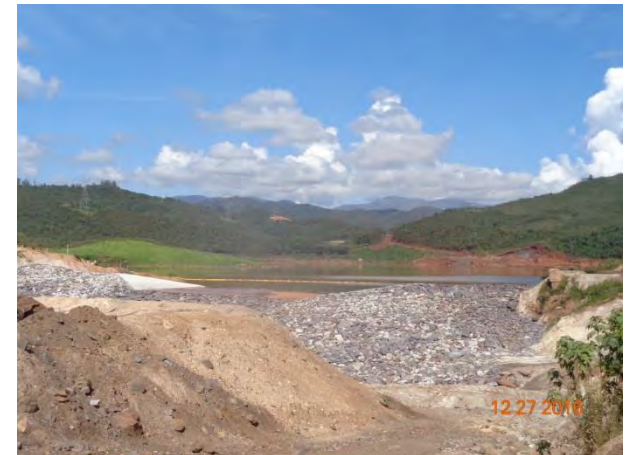
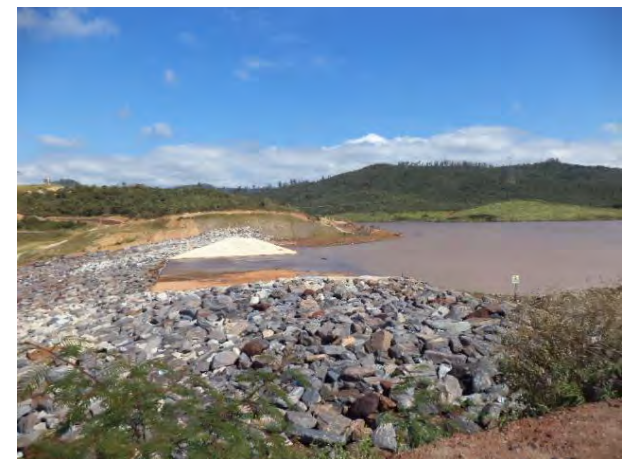
RESERVATÓRIO

SISTEMA EXTRAVASOR

Figura 3.4 – Localização geral do Dique S3 e seu sistema extravasor.

Na Tabela 3.3 é apresentada a ficha técnica do sistema extravasor do Dique S3 e na Figura 3.4 a localização geral do Dique S3.

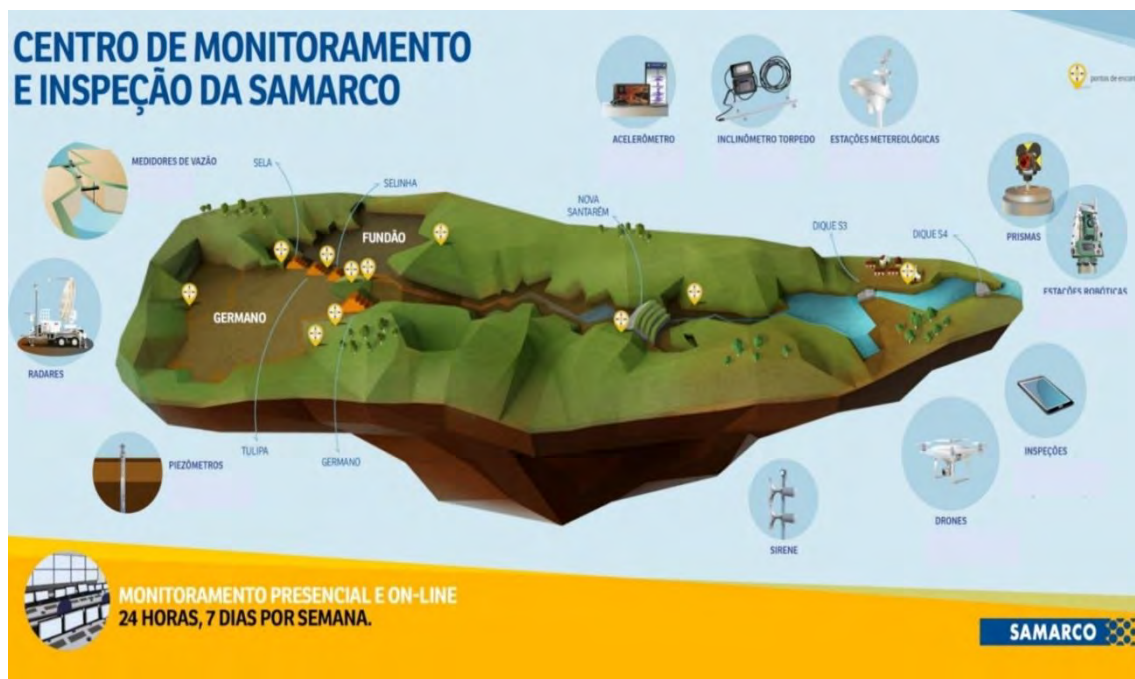
Figura 4.7 – Infográfico do sistema de monitoramento do Centro de Monitoramento e Inspeção Geotécnico da Samarco (CMI).

Todas as atividades de coleta dos dados de instrumentos automatizados ou lidos em campo através de leitura manual, além das inspeções visuais, são realizadas por técnicos devidamente capacitados. Os métodos utilizados no CMI podem ser visualizados no infográfico indicado pela Figura 4.7.

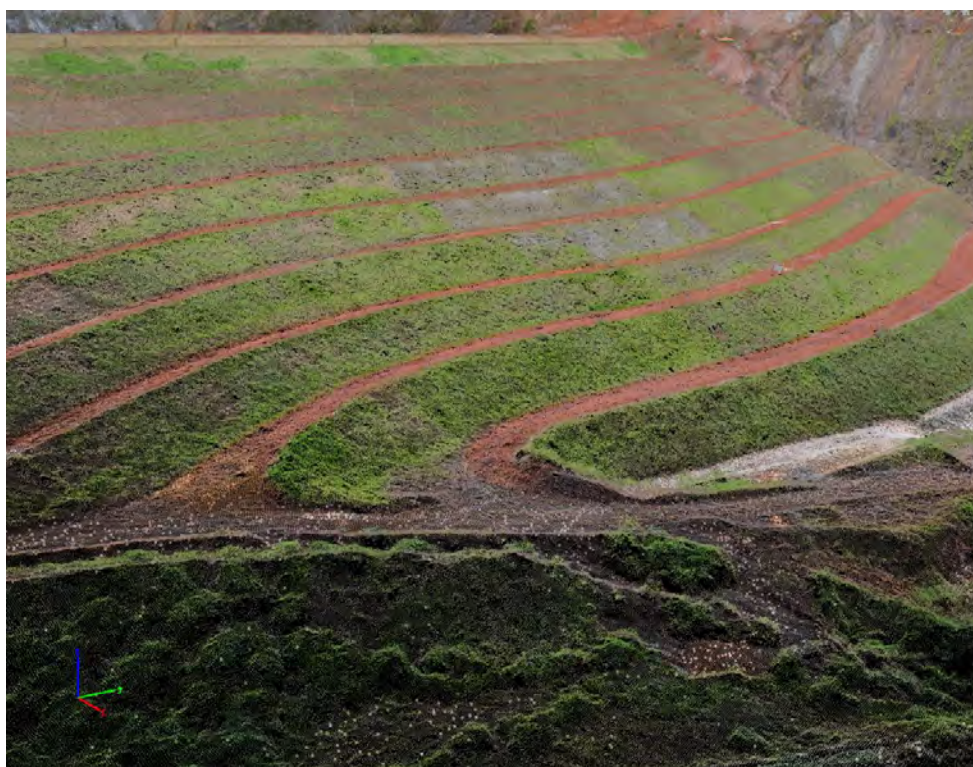
Figura 4.10 – Resultado Nuvem de pontos.

Com esse tipo de monitoramento é possível controlar a taxa de assoreamento em reservatórios e estruturas geotécnicas (Figura 4.9). Dentre as entregas geradas por este tipo de monitoramento, têm-se os produtos para análise de nuvem de pontos (Figura 4.10), ângulos de talude, identificação de erosões e anomalias de natureza geométrica nas estruturas da SAMARCO.

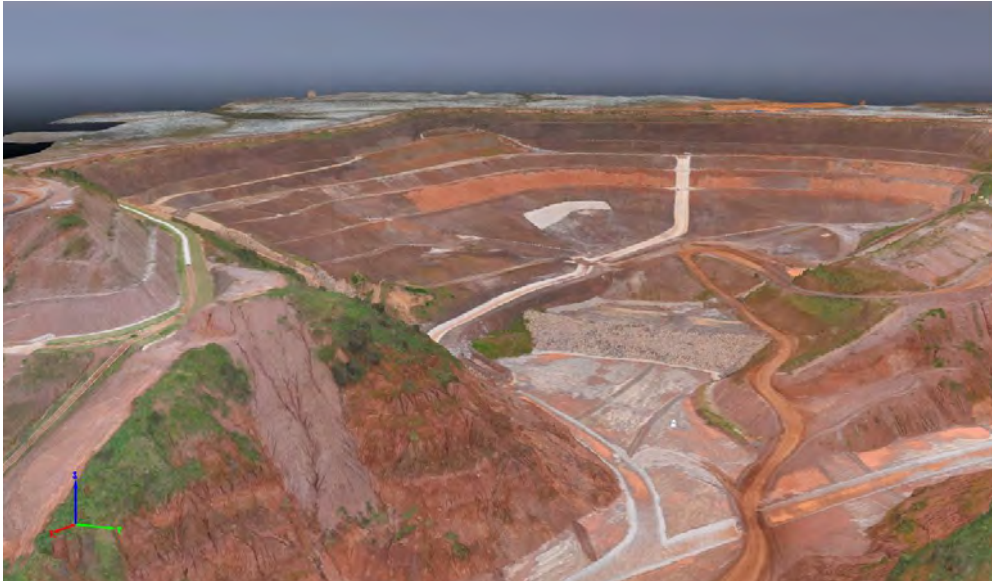
Figura 4.11 – Resultado Nuvem de pontos renderizada.

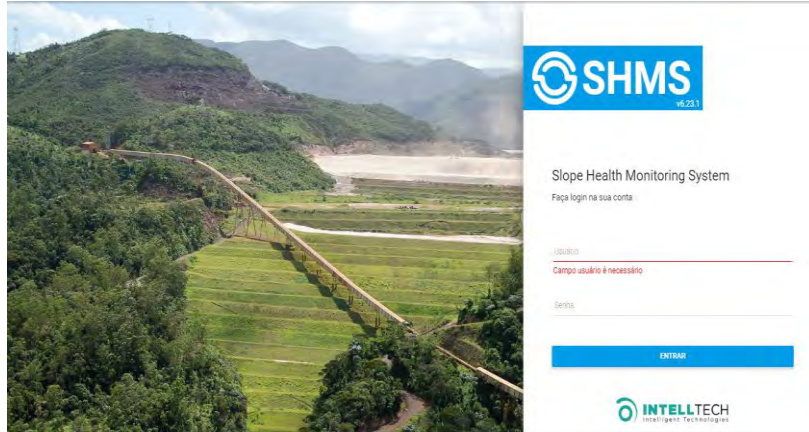
Figura 4.12 – *Software* de interação dos instrumentos.

Atualmente o Centro de Monitoramento e Inspeção tem o *software* SHMS (Figura 4.12 e Figura 4.13) como banco de dados principal, além de outros *softwares* específicos, criando uma interação dinâmica entre vários instrumentos de controle geotécnico.
