**PLANO DE AÇÃO DE
EMERGÊNCIA PARA BARRAGEM
DE MINERAÇÃO
(PAEBM)**

NOVO DIQUE DOS MACACOS

RELATÓRIO TÉCNICO - NOVO DIQUE DOS MACACOS

Nº PROJETISTA I: POTSAM2020-1-TC-RTE-0002	Rev.: 03	PÁGINA: 1
	Nº PROJETISTA II: -		
  SAMARCO MINERAÇÃO S.A.		Nº SAMARCO: G002993-G-1RT002

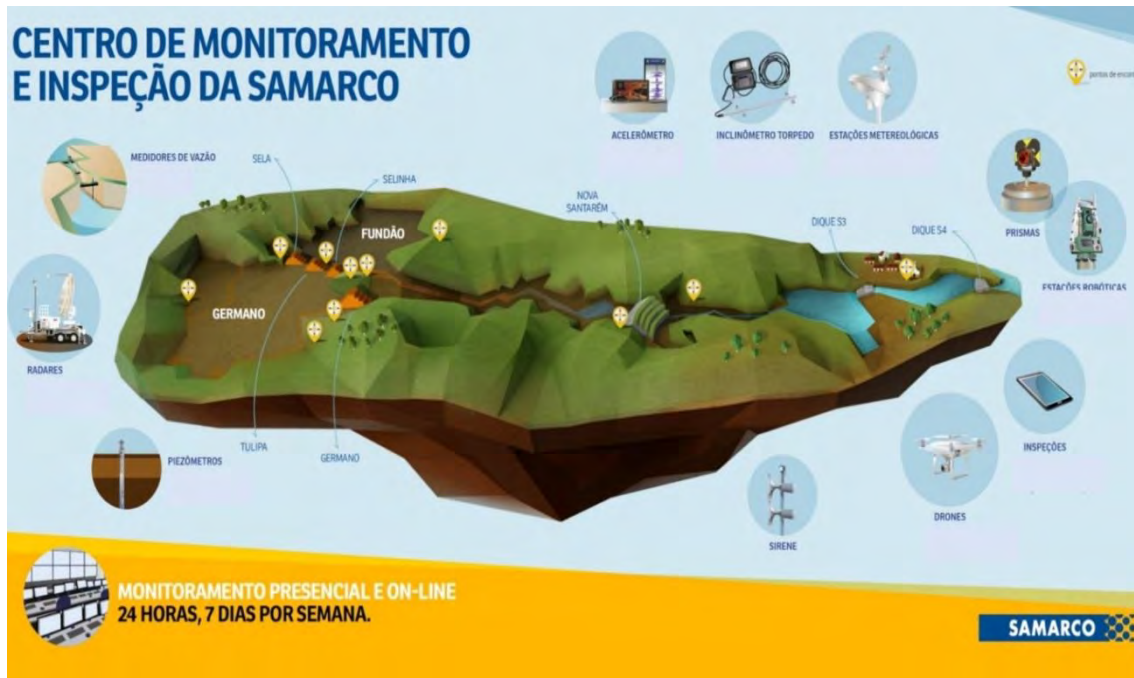
Todas as atividades de coleta dos dados de instrumentos automatizados ou lidos em campo através de leitura manual, além das inspeções visuais, são realizadas por técnicos devidamente capacitados. Os métodos utilizados no CMI podem ser visualizados no infográfico ilustrado na Figura 4.5.

Figura 4.5 – Ilustração do infográfico do sistema de monitoramento do Centro de Monitoramento e Inspeção Geotécnico da Samarco (CMI).

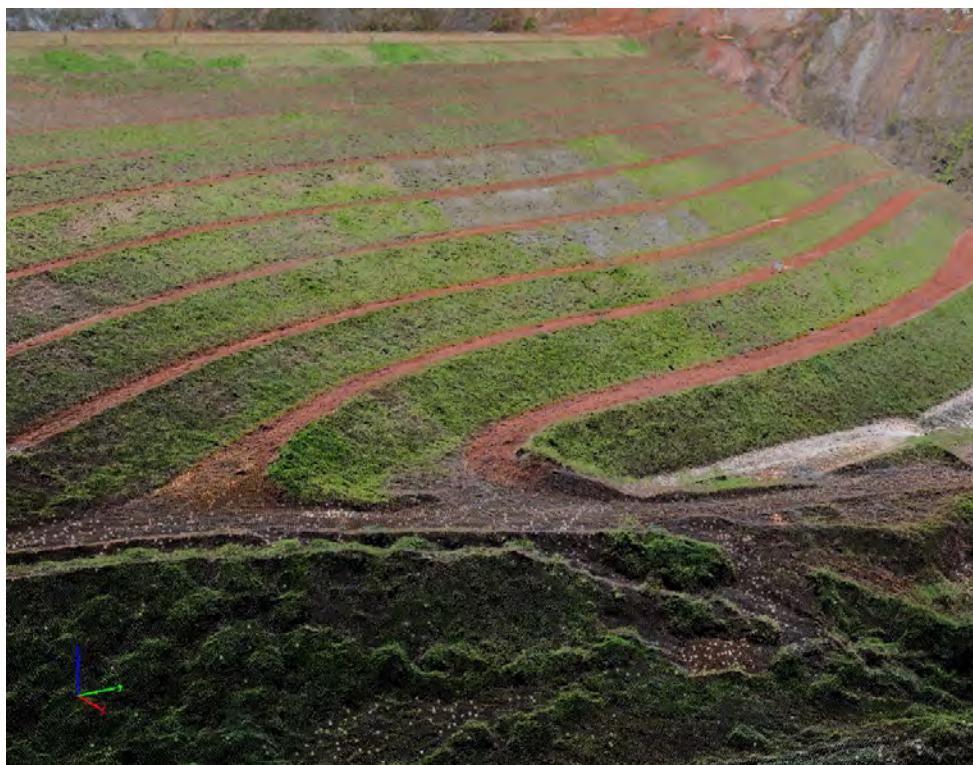
Figura 4.8 – Resultado Nuvem de pontos.

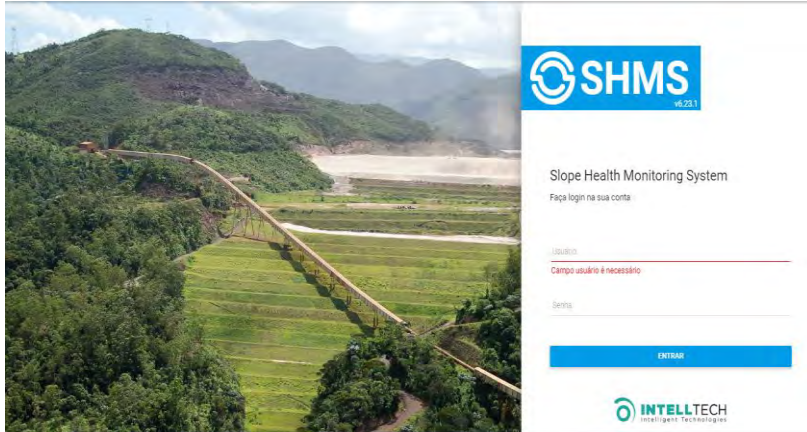
Figura 4.10 – *Software* de interação dos instrumentos.

Atualmente o Centro de Monitoramento e Inspeção tem o *software* SHMS (Figura 4.10 e Figura 4.11) como banco de dados principal, além de outros softwares específicos, criando uma interação dinâmica entre vários instrumentos de controle geotécnico.

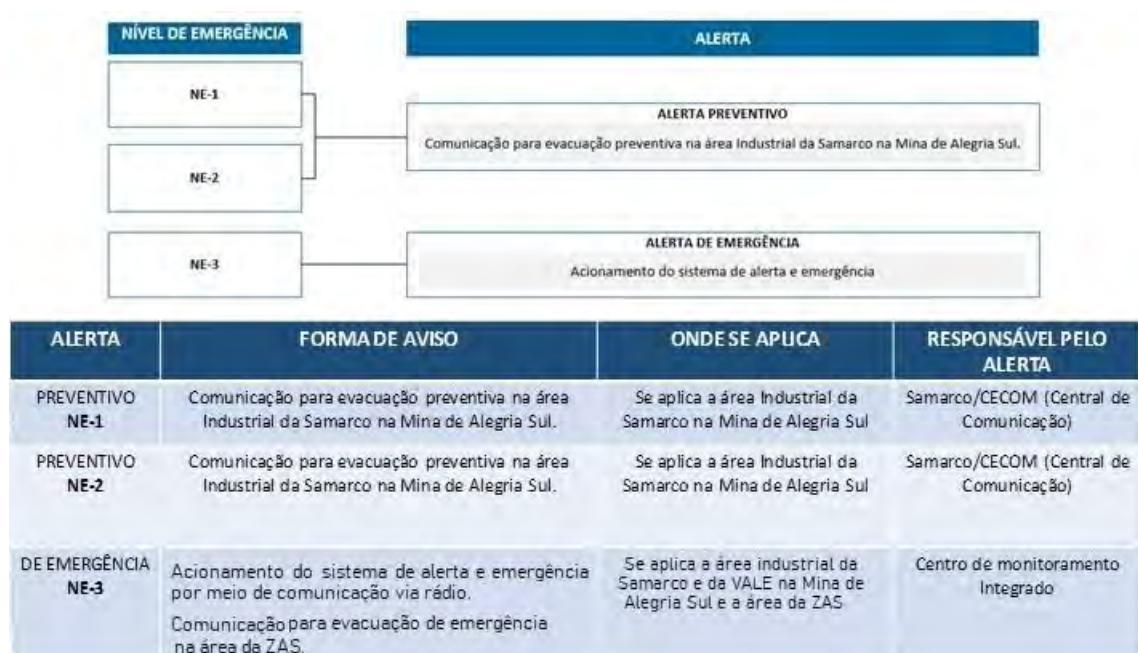
Figura 4.13 – Fluxo de ações para acionamento do sistema de alerta por nível de emergência. (Fonte: SAMARCO, 2019).

Para o Nível de Emergência 3 (NE-3) o Centro de Monitoramento Integrado acionará o sistema de alerta e emergência, por meio de comunicação via rádio, na área industrial da SAMARCO e da VALE na Mina de Alegria Sul e na evacuação de emergência na área da ZAS. O fluxo de comunicação apresentado no Item 4.1- Figura 4.3 - será acionado.

O esquema apresentado na Figura 4.13 resume o acionamento do sistema de alerta para o Novo Dique dos Macacos.

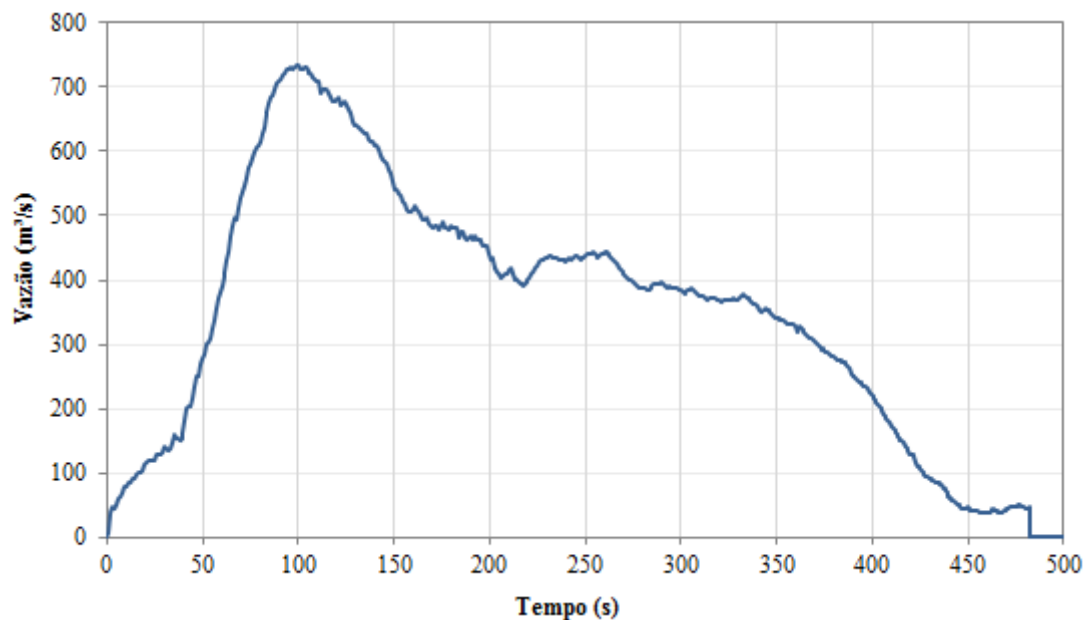
- Os parâmetros geotécnicos e geométricos para abertura da brecha foram avaliados e calculados através de modelagem CFD (Dinâmica de Fluidos Computacional) no contexto do Estudo Conceitual para Proteção da Oficina na Hipótese de Ruptura do Novo Dique dos Macacos;
- Destaca-se que o hidrograma de ruptura (Figura 4.14) foi extraído da modelagem CFD (Dinâmica de Fluidos Computacional) apresentada no relatório

Figura 4.14 - Hidrograma de ruptura propagado obtido durante as simulações CFD realizadas no contexto do presente estudo.

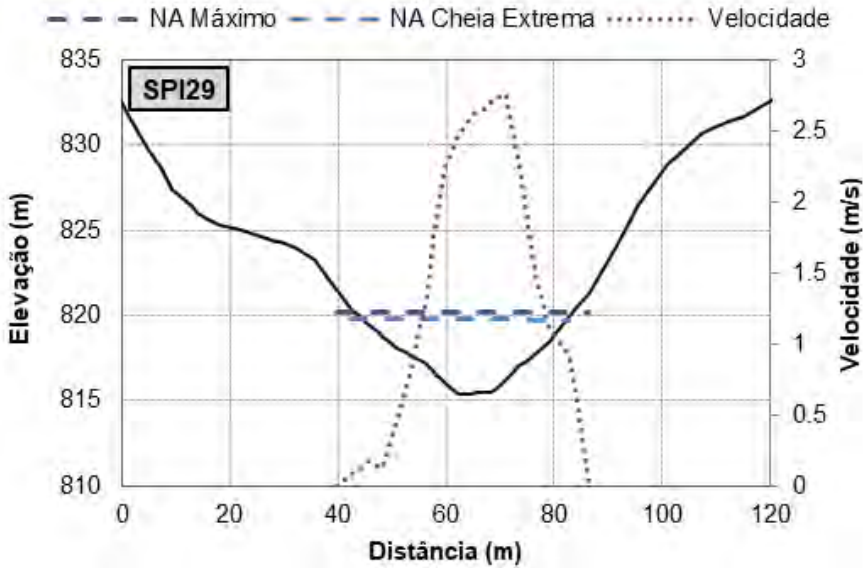
Apresenta-se na Figura 4.15 os resultados da inundação na seção do modelo que evidencia a equivalência entre os impactos da inundação da cheia natural e da cheia decorrente da ruptura hipotética do Novo Dique dos Macacos em dia com chuva extrema.

Figura 4.15 – Resultados de profundidade e velocidade máxima na seção da ponte sobre o rio Piracicaba, na MG-129.

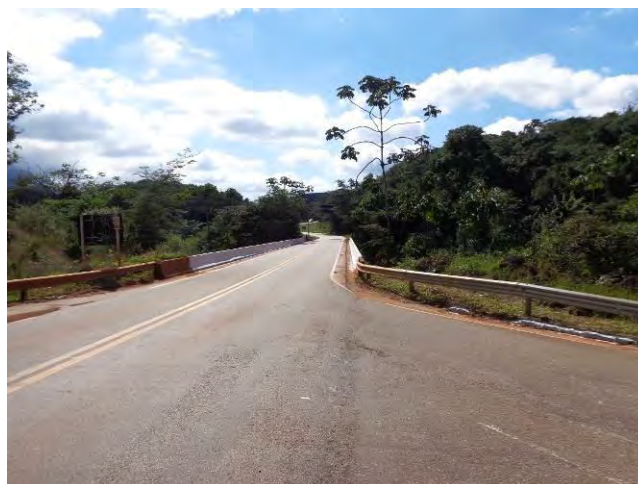
Na Figura 4.16 é mostrada a ponte sobre o rio Piracicaba na MG 129, que, embora não esteja previsto seu comprometimento em razão do critério de parada do *Dam Break*, foi considerada na ZAS e ZSS e poderá sofrer algum dano no advento de uma ruptura do dique do Novo Dique dos Macacos.

Figura 4.16 – Ponte sobre o rio Piracicaba, MG-129, limite da ZAS e ZSS, na entrada para o distrito de Santa Rita Durão (Fonte: AMPLO, 2016).

Nesse caso, a estrutura viária que pode ser afetada é a ponte sobre o rio Piracicaba, na rodovia MG-129. Esta estrada conecta as sedes municipais de Mariana e Catas Altas, Santa Bárbara e Barão de Cocais. Trata-se de uma ligação importante entre Ouro Preto, atravessa todo o complexo mineral de Mariana, até a BR 381, próximo a São Gonçalo do Rio Abaixo.
