PARECER ÚNICO Nº 0603993/2019

INDEXADO AO PROCESSO: Licenciamento Ambiental	PA COPAM: 00015/1984/107/2017	SITUAÇÃO: Sugestão pelo Deferimento
FASE DO LICENCIAMENTO: Licença de Operação Corretiva – LOC		VALIDADE DA LICENÇA: 10 anos

EMPREENDEDOR: Samarco Mineração S.A	CNPJ: 16.628.281/0010-52
EMPREENDIMENTO: Samarco Mineração S.A LOC Complexo Germano	CNPJ: 16.628.281/0005-95
MUNICÍPIO(S): Mariana – Ouro Preto	ZONA: Rural
COORDENADAS GEOGRÁFICA (DATUM): SIRGAS 2000 LAT/Y 7767275 LONG/X 656507 FUSO 23 - Sul	
LOCALIZADO EM UNIDADE DE CONSERVAÇÃO: <input checked="" type="checkbox"/> INTEGRAL <input checked="" type="checkbox"/> ZONA DE AMORTECIMENTO <input checked="" type="checkbox"/> USO SUSTENTÁVEL <input type="checkbox"/> NÃO	
NOME: Parque Nacional da Serra do Gandarela Floresta Estadual UAIMII	
BACIA FEDERAL: Rio Doce	BACIA ESTADUAL: Rio Doce
UPGRH: D02	SUB-BACIA: Rio Piracicaba
D01	Rio Piranga

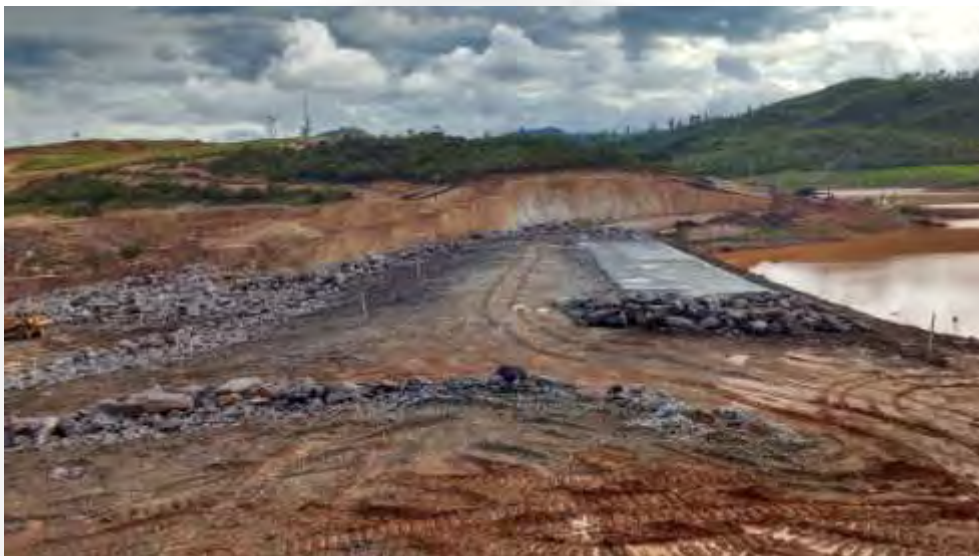
Figura 4.1 Implantação do Dique S3, novembro de 2016.

Ainda com o objetivo de otimizar a capacidade de retenção de sedimentos no reservatório criado pelo dique S3 a Samarco propôs o manejo interno de rejeitos na Bacia do Córrego Mirandinha, que segundo informado, já estava impactado pela passagem da lama e com depósito de rejeitos. A dragagem foi realizada de outubro de 2016 a março de 2017 e segundo informado nos estudos ambientais, bombeou 1,3 Mm³ de polpa (teor médio de 45% de sólidos) do reservatório do S3 para o vale do Córrego Mirandinha.

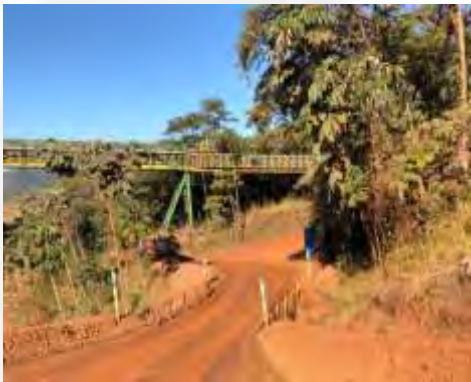
Foto 7 – Vista geral da travessia aérea para suporte da correia transportadora e da estrada passando sobre uma travessia (bueiro).

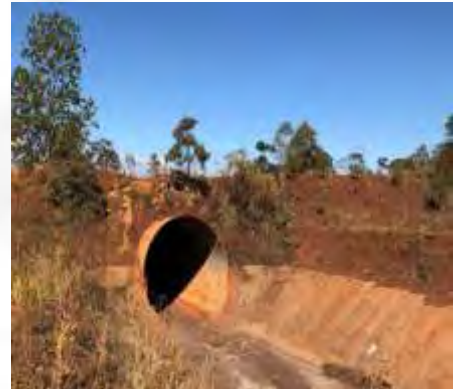
Foto 8 – Vista de um bueiro localizada em um trecho de canalização do córrego João Manoel.

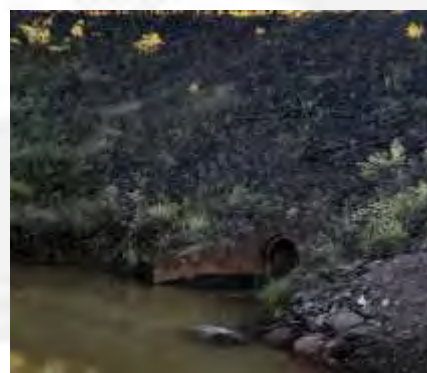
Foto 10 – Vista frontal de dois bueiros na bacia 18 que desagua no dique de Macacos ou dique B11.

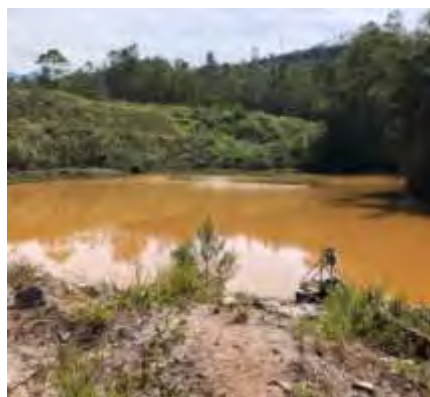
Foto 12 – Vista geral da bacia de Pinheirinho que tem um bueiro.

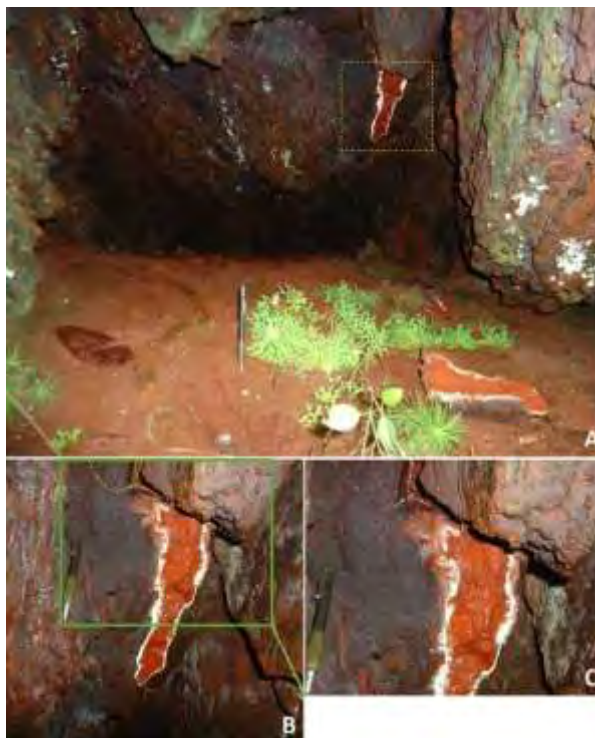
Figura 11.5 Cicatriz de abatimento no teto da caverna LOC-0048. Fonte: Carste (2018)

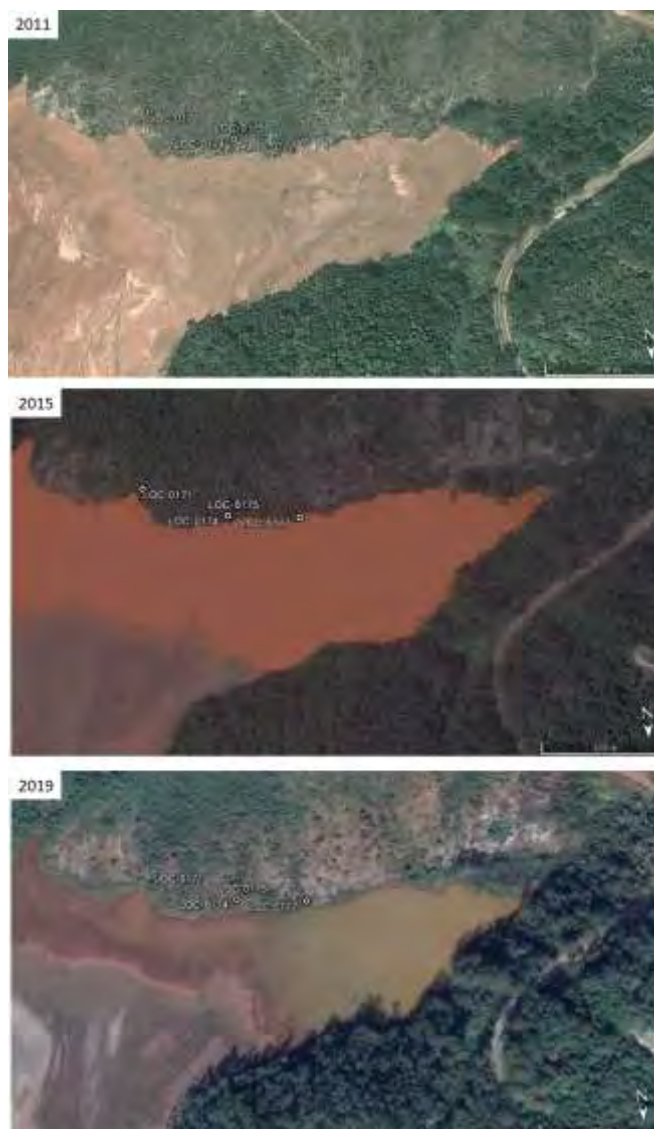
Figura 11.8 Oscilação no nível da barragem Germano em relação a localização das cavidades LOC-0171, LOC-0174, LOC-075, LOC-0177
