PARECER ÚNICO Nº 108/2016- Protocolo 1378953/2016 (SIAM)

INDEXADO AO PROCESSO:	PA COPAM:	SITUAÇÃO:
Licenciamento Ambiental	00103/1981/084/2014	Sugestão pelo Deferimento
FASE DO LICENCIAMENTO:	Licença de Operação - LO	VALIDADE DA LICENÇA: 4 anos

Para destinação do rejeito obtido no processo de beneficiamento o empreendimento possui em operação três barragens, são elas B4, B5 e a Barragem Casa de Pedra, cujo alteamento até a cota de 933m é alvo deste processo para concessão de Licença de Operação.

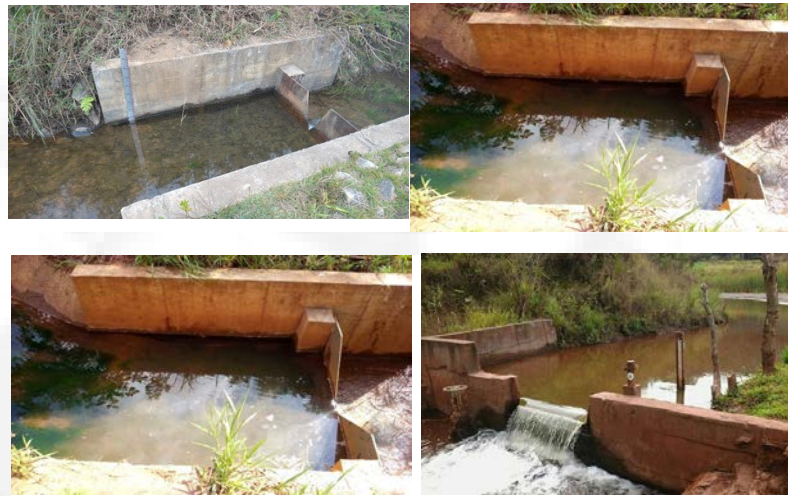
Figura 6. Medidores de vazão. Barragem Casa de Pedra.

Para o monitoramento das vazões percoladas pelo sistema de drenagem interna do maciço e fundação, a barragem Casa de Pedra conta com 03 (três) vertedouros triangulares localizado à jusante do dreno de “pé” da barragem nas estacas 35, 24, à jusante da seção principal do Dique de Sela. Também possui o vertedouro triangular a jusante do canal extravasor para medir a vazão de restituição ao córrego Figueiredo conforme ilustrado na Figura 1.

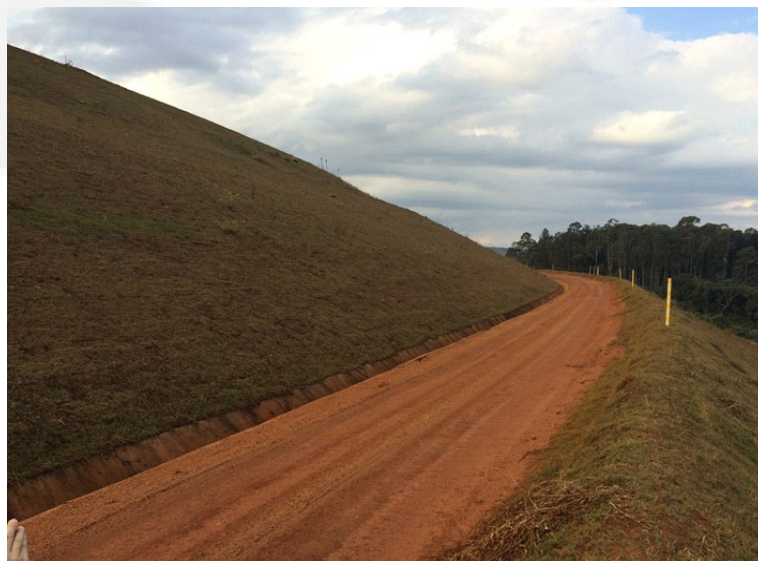
Figura 7. Cobertura vegetal no talude a jusante do barramento.

O talude de montante - interno, de contato com rejeito e água - possui revestimento de uma camada de laterita como forma de proteção contra as oscilações do nível de água do reservatório. O talude de jusante, por sua vez, recebe revestimento vegetal por gramas em placas (Figura 2), evitando processos erosivos.

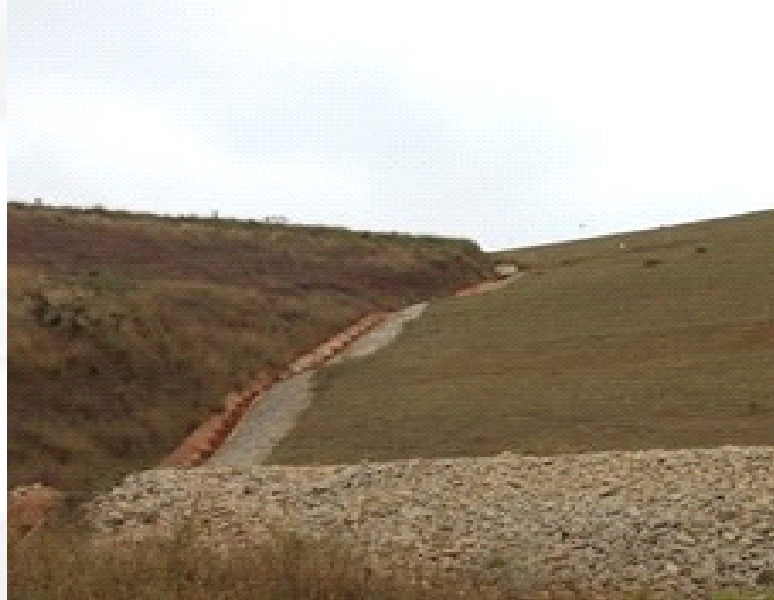
Figura 8. Drenagem na ombreira esquerda da Barragem Casa de Pedra.

Com relação à drenagem externa, os encontros das ombreiras apresentam descidas de água em concreto, canaletas trapezoidais nas bermas e descidas em degraus, como pode ser visto na Figura 3. O sistema de drenagem superficial instalado na barragem e dique de sela é composto por canaletas de bermas e canais periféricos, ambos em concreto armado.

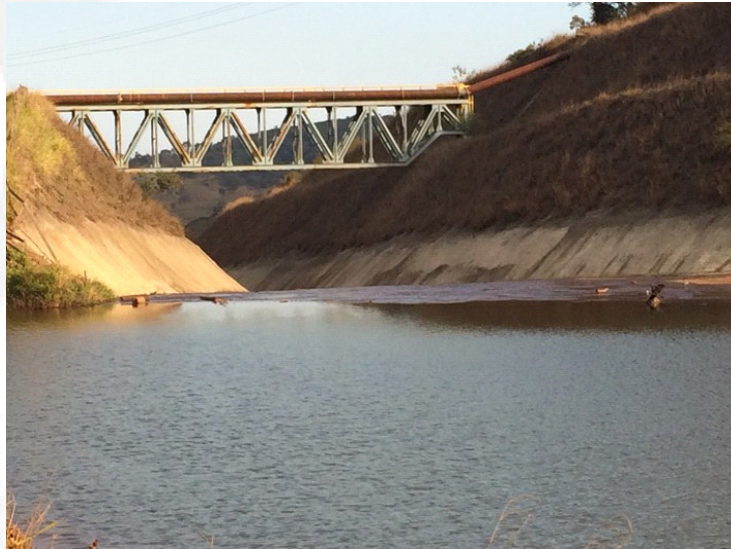
Figura 9. Visão frontal do extravasor

O sistema extravasor da barragem Casa de Pedra foi implantado na ombreira esquerda e apresenta 3 trechos distintos, de forma que as principais características hidráulicas são as seguintes:

- Trecho 1: Canal emissário de seção trapezoidal ($b = 8,80\text{m}$, $h=3,00\text{m}$) revestido em concreto, com soleira na elevação 930,0m;
- Trecho 2: Canal principal aberto em seção retangular ($b = 7,40\text{m}$, $h=4,85\text{m}$), com degraus ($h=1,20\text{ m}$), revestido em concreto;
- Trecho 3: Bacia de dissipação seção retangular ($b = 14,80$, $h=4,85\text{m}$) e 20m de comprimento, revestida em concreto.

Para esclarecimentos, o sistema extravasor de uma barragem visa, basicamente, permitir o escoamento da vazão máxima de enchente e a proteção do local de restituição das águas vertidas ao curso d'água.

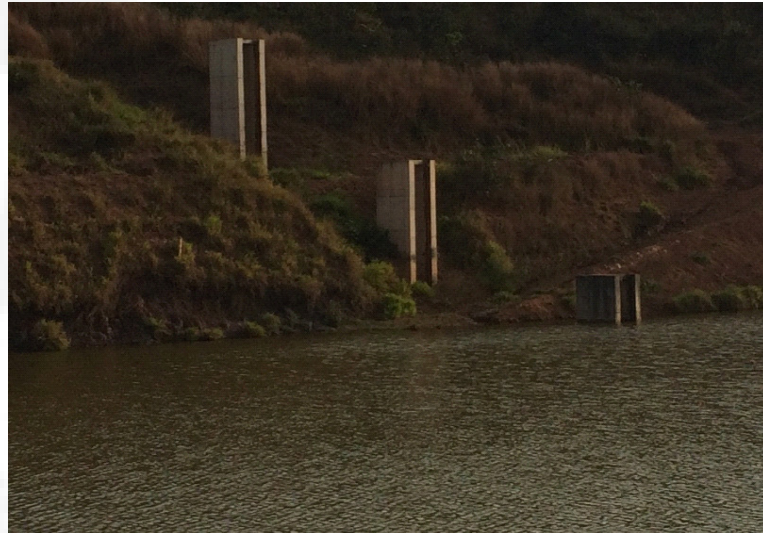
Figura 11. Tulipas.

O sistema conta ainda com extravasor de serviço do tipo tulipa, com capacidade para vertimento das vazões de serviço, com soleira inicial na elevação 921,00m.

Para esclarecimentos, as tulipas consistem em torres de concreto armado construídas dentro do reservatório que possuem "janelas" que possibilitam o controle da altura do nível da água contida no mesmo.
